# 動電式加振器のコンクリート構造物 地震時損傷評価への応用

東北大学 大学院工学研究科 土木工学専攻

加振器を用いたRC構造物の簡易点検技術を提示し、地震時損傷評価の高度化に繋げる。

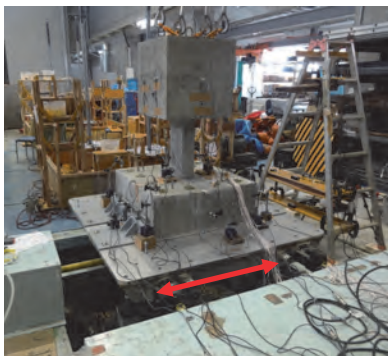
供試体を振動台に固定して、1方向の動的載荷を行い、曲げひび割れを導入する。

- 測定項目
- ・水平変位
  - ・加速度
  - ・軸方向鉄筋ひずみ

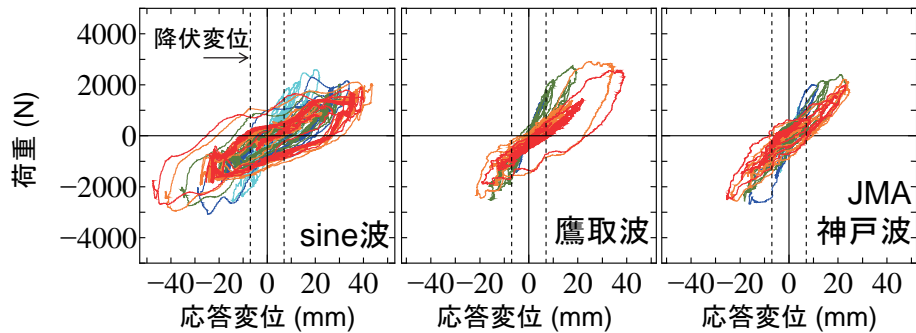
H80供試体 降伏変位:7.0mm

入力レベル(10~200%)を段階的に上げる  
⇒最終的な**応答塑性率**は4~6であった。

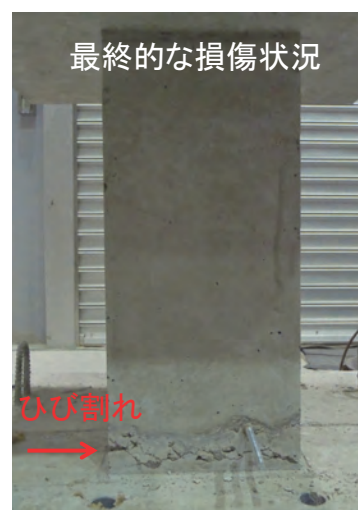
- ・動的載荷中に微細なひび割れが柱基部に発生
- ・載荷終了後に閉口  
目視での確認は困難

- ・柱基部のひび割れ1本が進展
- ・ひび割れ幅は  
載荷終了時には縮小している

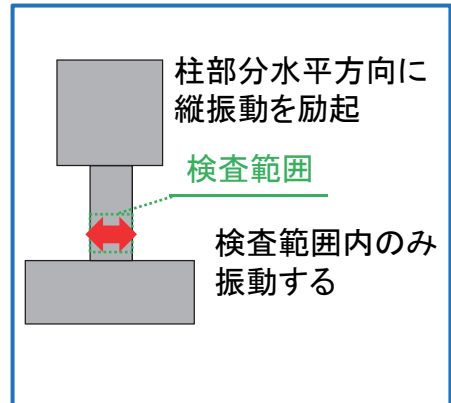
最大加振レベル終了後に  
柱基部, 中間部, 上部で計測

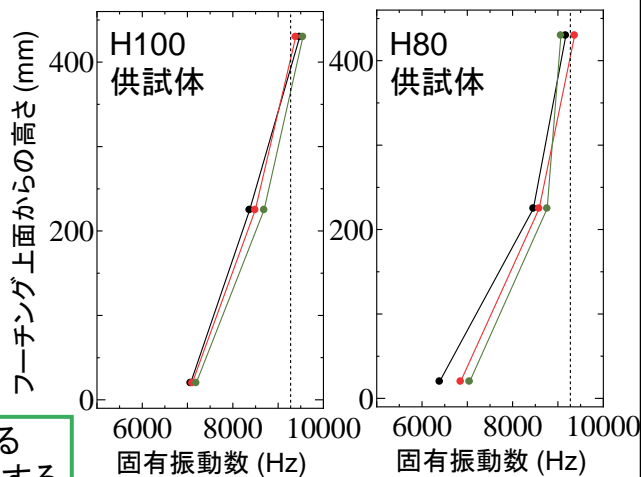
- : sine波入力
- : 鷹取波入力
- : JMA神戸波入力

柱基部の固有振動数が低下した

- ・ 損傷位置が同定できる
- ・ 最大応答変位が影響する
- ・ 残留変位の影響は小さい
