## 36. 積雪寒冷地の冬期歩道における雪氷路面処理技術について

(独) 土木研究所寒地土木研究所  
(独) 土木研究所寒地土木研究所  
(独) 土木研究所寒地土木研究所

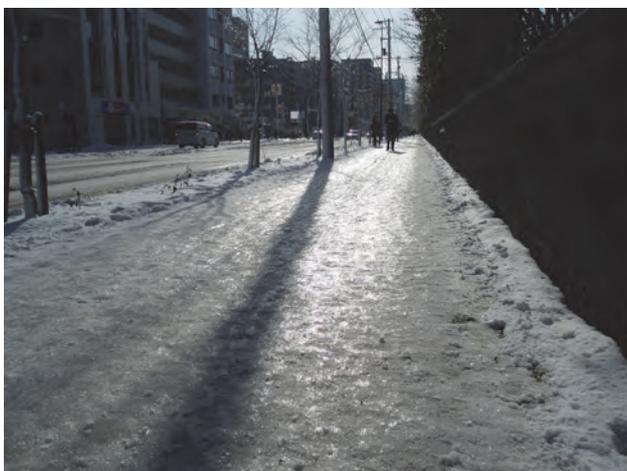
写真-1 歩道に形成されたすべりやすい雪氷路面

積雪寒冷地の冬期歩道路面(写真-1)では、積雪や路面の凍結により歩行者転倒事故が多発しており、特に高齢者が除雪の不十分な歩道を避けて車道を歩くことによる交通事故の危険性や、冬期の外出を控えがちになる等の問題も発生している。

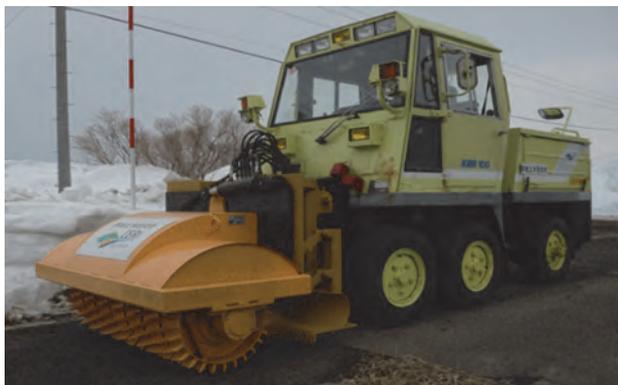
写真-2 装置の全景(小形除雪車装着)

雪氷路面処理装置(以下、「装置」という)は北海道の歩道除雪で使用している小形除雪車に装着し(写真-2)、歩道部に形成された雪氷路面を破碎処理するもので、破碎部と排雪部で構成される(図-1)。

なお、装置の寸法は作業幅を考慮し、小形除雪車の全幅に近い1.52mとした。

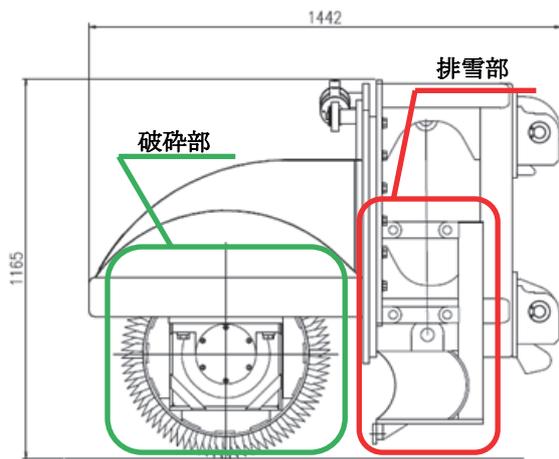
図-1 雪氷路面処理装置の全体図

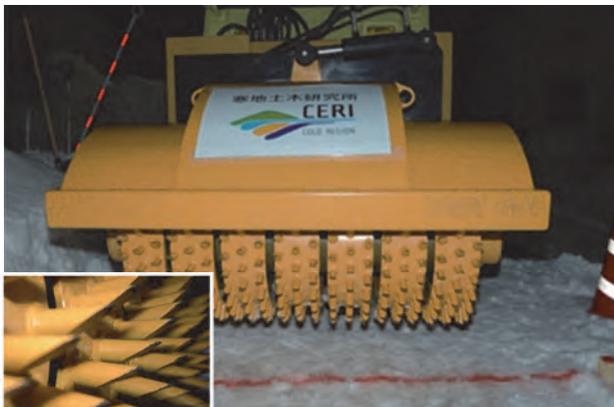
写真-3 雪氷路面処理装置の破砕部

先端を斜めに切断した丸鋼をドラム状の回転体の表面に装着し、装置の自重(約1,300kg)により路

面に押し付け、車両の走行により自然回転させることで雪氷路面の破砕を行う(写真-3)。

破砕部を回転させるための油圧等の動力が不要であることが特徴である。

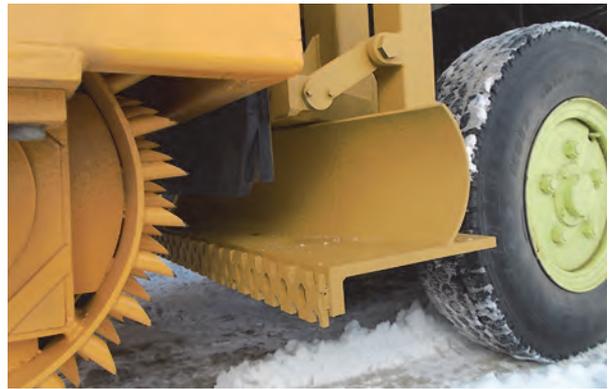
写真-4 雪氷路面処理装置の排雪部

破砕部によって発生した破砕雪氷片を歩行路面の左右に排除する(写真-4)。

当初は車両の後部へ装着していたが、過年度の試験で、破砕部近傍での排雪作業が、不陸追従性や機械の操向性の向上に効果があることを確認したため、排雪部を破砕部近傍に装着し、リンク機構で路面への追従を可能とした。なお、押し付けは排雪部の自重により行う。

また、不陸追従性を維持しつつ、排雪施工により発生する破砕雪氷片を左右へ流すため、進行方向に対して推進角  $90^\circ$  の高さ  $80\text{mm}$  の網状の鋼板と中心から左右に各  $74^\circ$  の推進角を付けたブレードを組み合わせた。

網状の鋼板は線圧を大きくして施工後の路面に傷をつけ、すべり止め効果を高める目的で装着した。

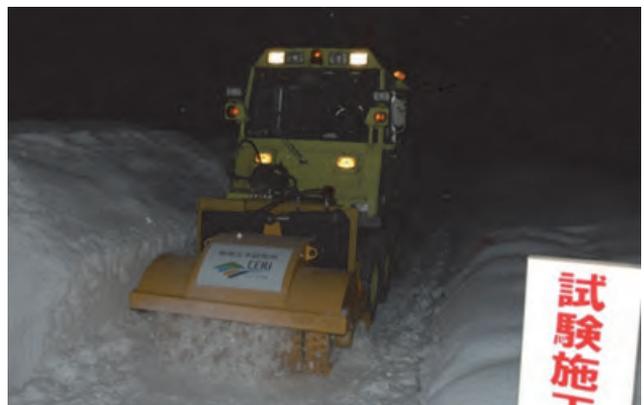
写真-5 現道歩道の施工状況

北海道開発局札幌開発建設部札幌道路事務所管轄の国道 274 号(札幌市厚別区上野幌)の歩道で試験を行った(写真-5)。

試験では気温、路面温度、雪氷の密度及び硬度の計測を行い、装置の施工性、路面追従性、路面処理能力及び施工後の路面状況を確認した。

試験の結果、現道歩道での雪氷破碎が可能であり、排雪部についても自重により破碎部とは独立して可動することで不陸路面に追従し、破碎雪氷片の取りこぼしもほとんどなく排雪できることを確認した。

また、破碎雪氷片を推進角のついたブレードで左右に排雪することで、施工時の負荷が少なく、施工中の車両運転に支障がないことをオペレータからの聞き取り調査で確認した。

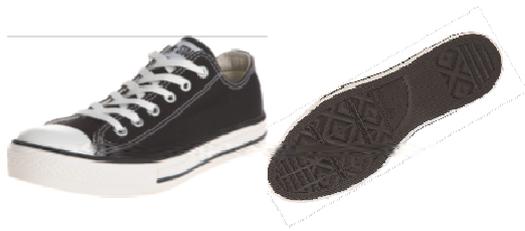
写真-6 試験に使用した靴

散布量は道路管理者による実際の散布量を参考に、砕石 ( $30, 60, 100\text{g}/\text{m}^2$ )、塩化ナトリウム ( $10, 20, 30\text{g}/\text{m}^2$ ) とし、靴の違いによる影響を排除するために同一の靴(写真-6)を装着した健常者 20 名(男女)が歩行を行った。また、高齢者による歩行を再現するための高齢者疑似ツールを使用した歩行も行った。

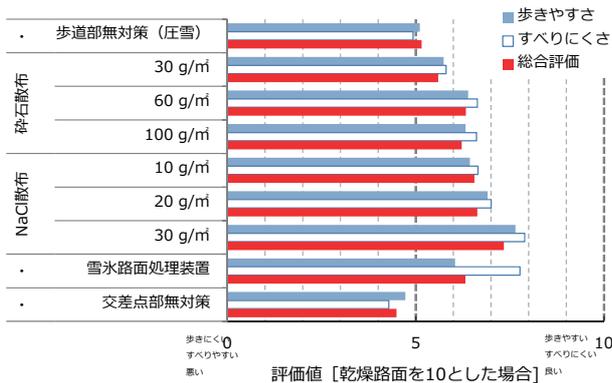
図-2 各種対策の評価値

被験者による主観評価は、乾燥路面を10点とした場合の「歩きやすさ」「すべりにくさ」「総合評価」として実施した。

結果、すべり止め材(砕石、塩化ナトリウム)の散布量が増すごとに評価値が増加する傾向であり(図-2)、高齢者疑似についても数値の差はあるが、同様の結果であった。また、装置施工後の路面凹凸により「すべりにくさ」に対し高い評価が得られた。

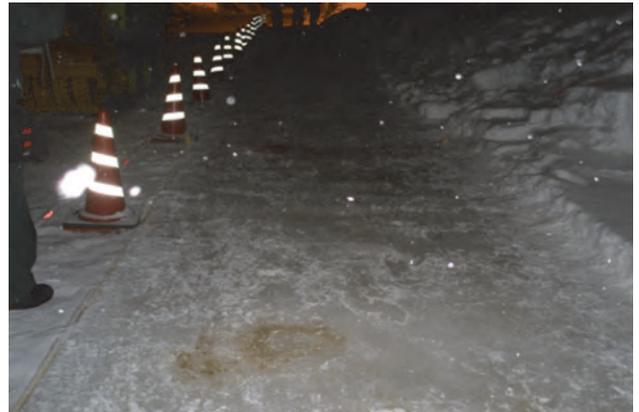
写真-7 作製した装置施工用雪氷路面(氷板)

装置施工用雪氷路面については、氷板(密度750kg/m<sup>3</sup>以上、硬度90~300kg/cm<sup>2</sup>)<sup>2)</sup>を目標に作製した(写真-7)。

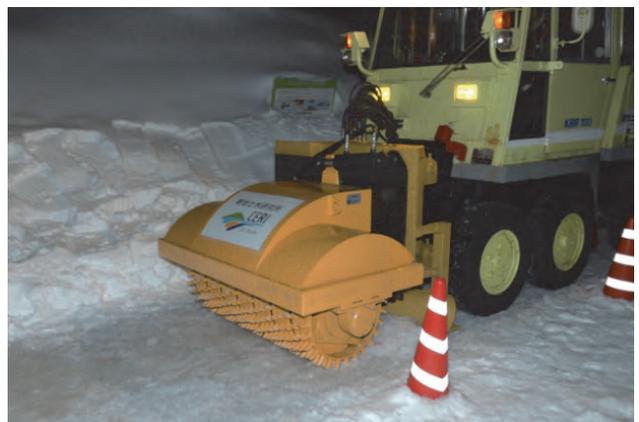
写真-8 雪氷路面での施工状況

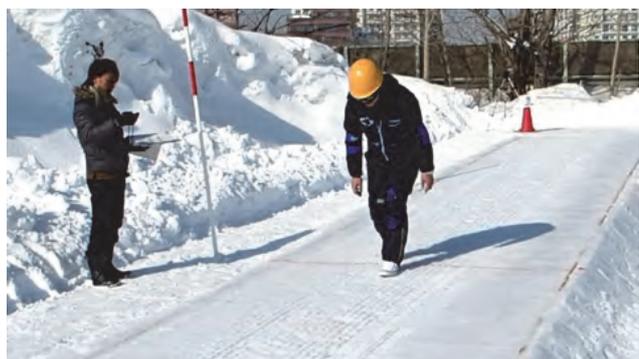
写真-9 高齢模倣者による勾配部の歩行状況

また、被験者による主観評価についても、現道歩道施工試験と同様の方法で行った(写真-9)。

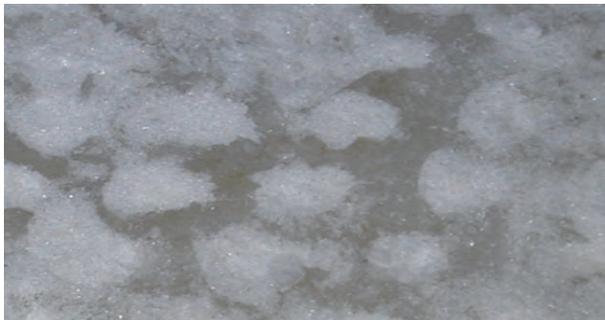
写真-10 残ったすべりやすい平面部(1回施工)

試験の結果、現道歩道と同様、装置による雪氷破砕及び排雪が可能であった。しかし、平均雪氷硬度が 200kg/cm<sup>2</sup> 程度以上の硬い氷板の場合は、1回の施工では表面のすべりやすい平面部が残ることがわかり、合計 4 回の施工を行った結果、すべりにくい路面状態にするには 2 回以上の施工が必要であることを確認した(写真-10, 11)。

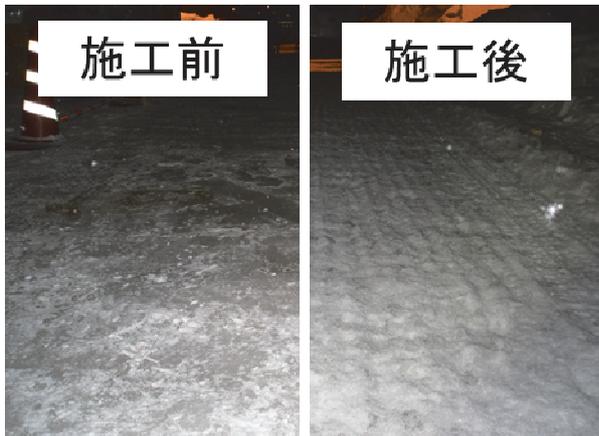
写真-11 施工前と施工後の雪氷路面

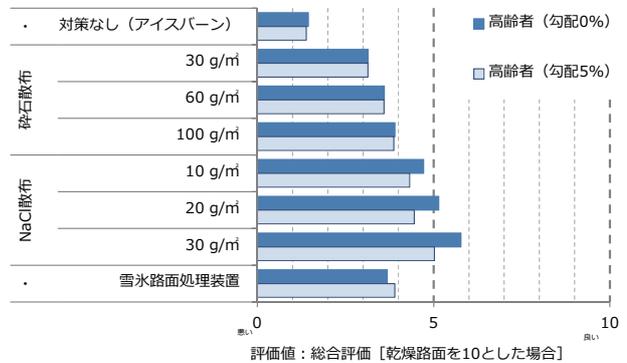
図-3 縦断勾配の違いと評価値の関係

被験者の高齢者疑似による主観評価について、縦断勾配の違いによる歩行実験の結果を図-3、横断勾配 2%(平坦部)の結果を図-4 に示す。

縦断勾配 0%, 5%では、高齢者疑似においては、歩行に関する差異はみられなかった。

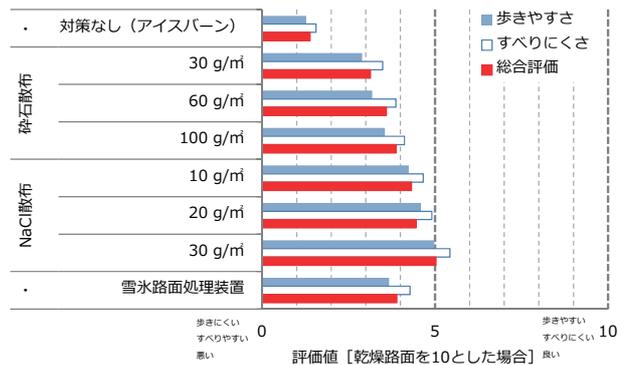
図-4 各種対策の評価値(高齢者疑似)

また、横断勾配 2%(平坦部)では、碎石散布および塩化ナトリウム散布により、評価値は改善し、散布量が増すほど、評価値が大きくなる傾向であ

る。また、雪氷路面処理装置についても評価値がすべり止め材と同程度に改善することがわかった。
