Ⅱ－２ 研究開発助成成果報告

民間企業との連携による 道路管理技術の開発・普及

- 1 透明度復元技術(クリアスカイ工法)
- 2 小径微破壊コンクリート内部調査技術
(Singlei工法)
- 3 エア一遮断機の開発と最近の動向

平成27年12月2日
施工技術総合研究所

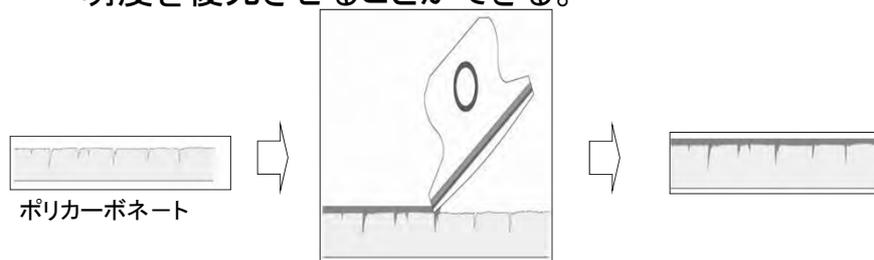
図 クリアスカイ工法の原理(断面観察のイメージ)

- クリアスカイ工法の原理、下図は無色・透明で含浸性能の高いストレートシリコンを原料とする液材を、小傷やハードコートの割れ・剥離部にコーティングすることによって、透光板表面の凹凸を減らし、透明度を復元させることができる。

(a)劣化透明板断面 (b)コート剤塗布 (c)復元

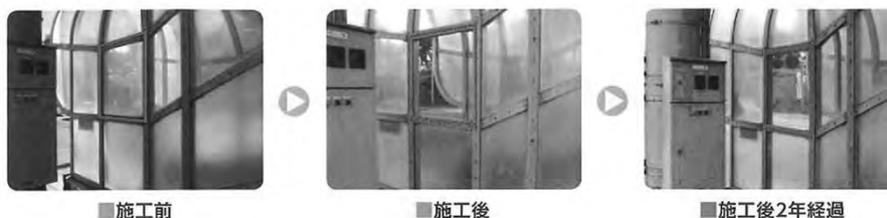
①試験施工前・施工後の比較（下地処理無しの場合）

北海道 国道5号森町上台横断歩道橋コーティング ポリカーボネート板の復元

- 国道の陸橋の透光板や高速道路等の透光性遮音壁を対象とした試験施工を実施しており、追跡調査の結果、十分な補修効果を維持している。

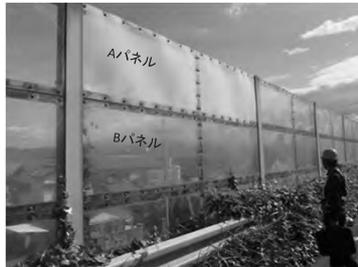
(a)施工前

②試験施工前・施工後の比較

(下地処理無しの場合)

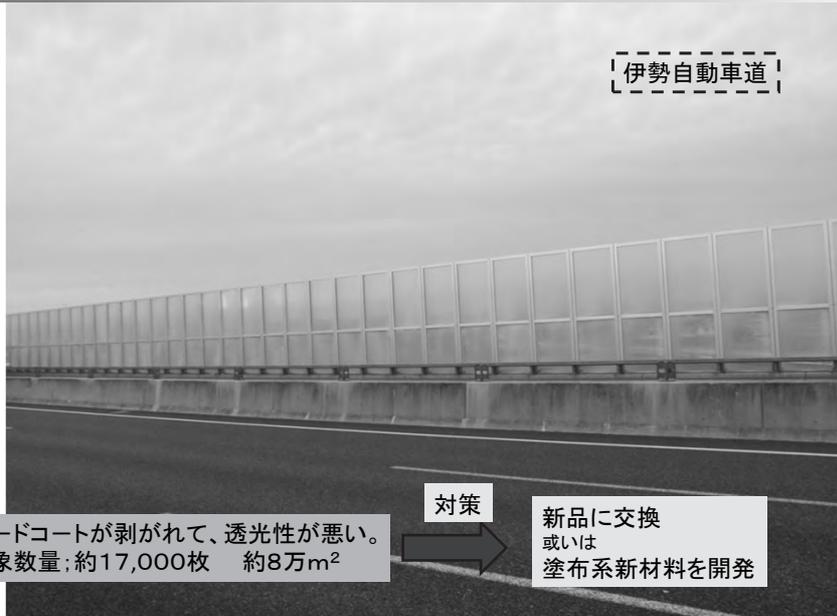
伊勢自動車道

③試験施工 (下地処理有りの場合)

ハードコートが剥がれて、透光性が悪い。
対象数量; 約17,000枚 約8万m²

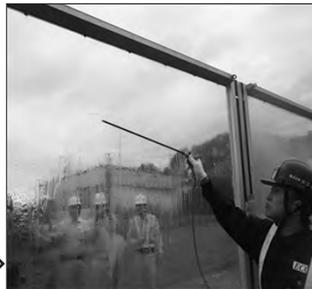
フローコート (品質の向上) 材料回収トレイ

(a)従来のコーティング方法

(b)新コーティング方法

(吹き付け機械を応用)

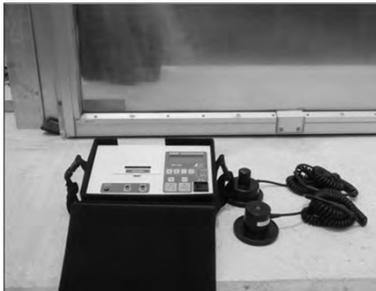
写真 平行光線透過率測定器

測定項目	測定方法	主な仕様	メーカー(型式)
透光性能	目視	近景、遠景	—
	透過率	測定域; 平行光線 標準光源A	光明理化学工業社 (PT-50)
表面性状観察	光学顕微鏡	倍率: 10~230 画素数: 1,300,000	サンコー社 (Dino-Lite Pro)

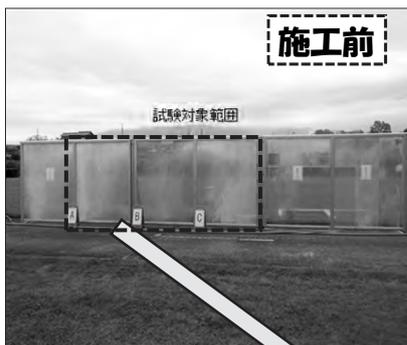
施工前拡大
Aパネル

予備試験結果の例

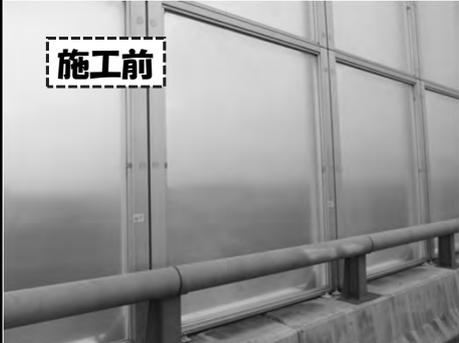
施工前

伊勢湾岸線上り線(17.4Kp)付近 の約30m区間

目視評価	A	B	C	1	2	3	4	5	6	7	8	9	10	11	12
評価	○	×	×	○	△	○	○	○	○	○	◎	◎	◎	◎	×

○: 景色が良く見えるまで透明度が回復
 ◎: 新品のガラスのような透明度

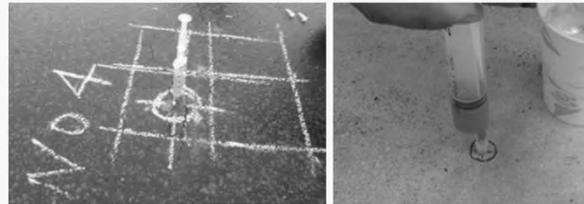
新しい調査技術のフロー

① 小口径削孔(φ5mm)

② 特殊樹脂注入
(20分で硬化)

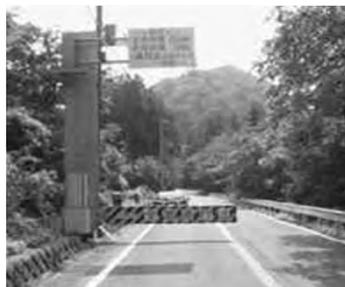
既設遮断機(降雨量制限箇所)

当座、既設遮断機を機能させるまでの緊急対策とする。

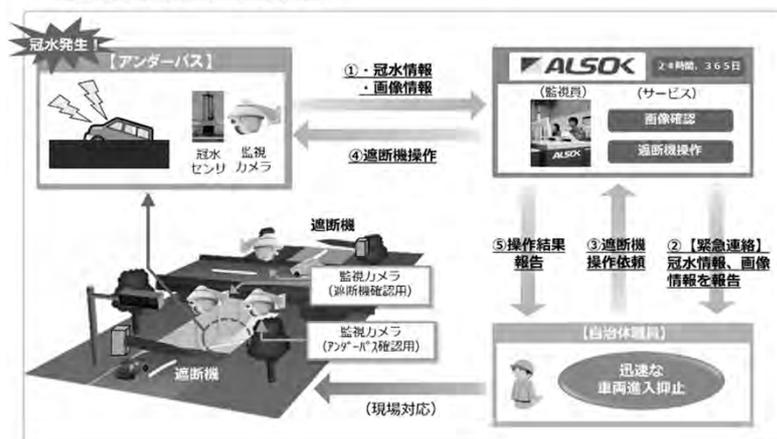
遮断機操作サービス（概要）

冠水発生時、「緊急連絡サービス」を利用する自治体等の職員からの要請により、ALSOKがバルーン製の遮断機の遠隔操作を行い、アンダーパスへの車両の進入を抑制します。
