平成27年度 建設施工と建設機械シンポジウム

## 最近の橋梁補修技術に関わる 大型実験

施工技術総合研究所

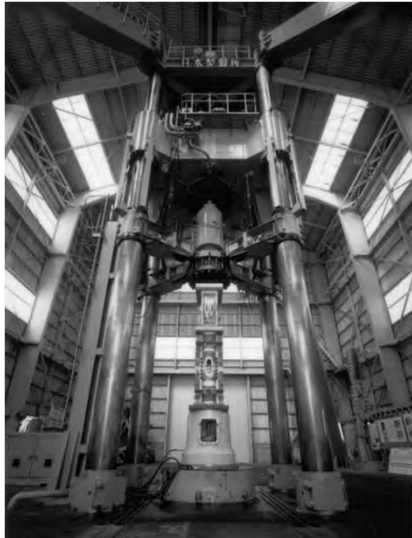
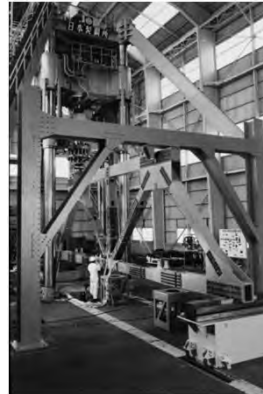
## 4MN大型疲労試験機

- 最大動的荷重: 4MN
- 最大試験体サイズ:
  - 長さ12m、幅2.5m、高さ5.5m

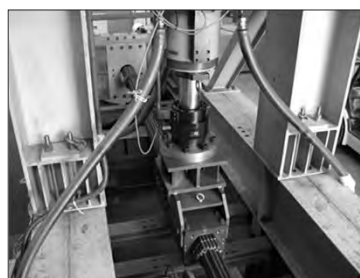
汎用1,000kN疲労試験装置

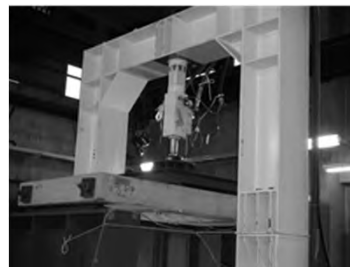
汎用200kN疲労試験装置

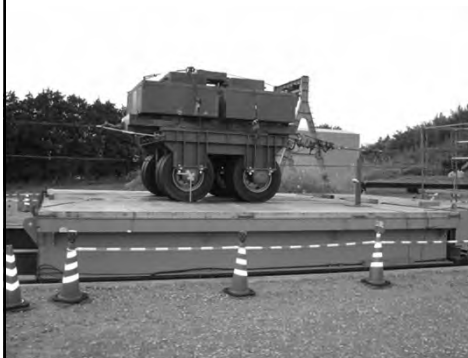
総重量 28 トン

大型トラックの走行を模擬した荷重の繰り返し試験  
温度変化、降雨、日照(紫外線劣化)なども耐久性に影響する

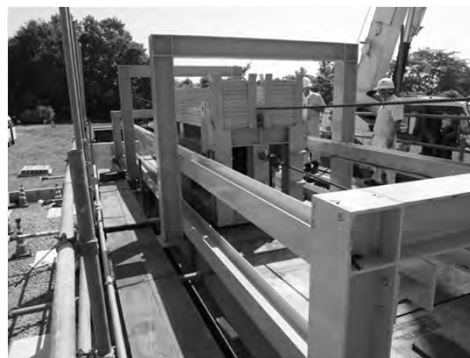
総重量 20 トン

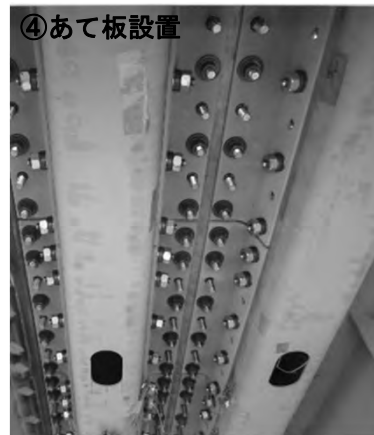
## 試験体製作

実際の施工を想定し製作

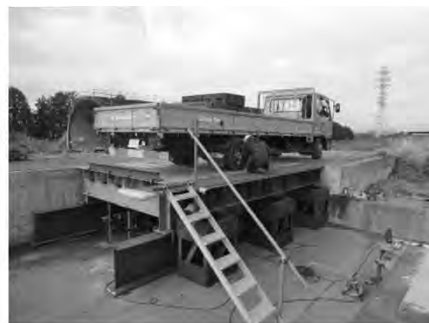
## 実トラック静的載荷試験

- トラックの後軸重を100kNに調整
- 改造前後の応力性状比較のため、改造側と無改造側について同位置相当に載荷

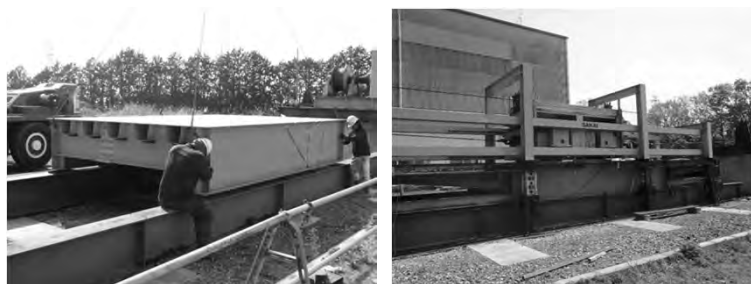
【試験体及び疲労試験機】

- ✓ 供試体: Uリブ4本で構成される実物大鋼床版(中央部には横リブを設置)
- ✓ 板厚: デッキ12mm, Uリブ6mm
- ✓ 溶け込み量: き裂発生橋梁と同等のUリブ板厚の30%程度
- ✓ 試験装置: 前後に2軸2輪のトラックタイヤ(ダブルタイヤ)を配置した走行台車を前後に移動載荷する輪荷重疲労試験機
- ✓ 輪荷重: 8t(78.5kN)
