39. 斜張橋ケーブル調査ロボットにおける 損傷箇所検出システムの開発

西松建設株式会社 技術研究所 ○ 原 久純
西松建設株式会社 技術研究所 田中 勉
西松建設株式会社 技術研究所 小栗 利夫

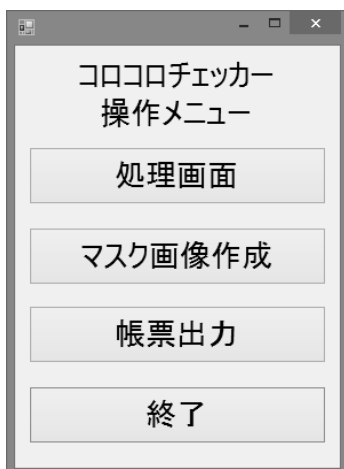
図-4 損傷箇所検出システム 操作メニュー

各機能は、図-4 のように機能別でメニューを構築している。

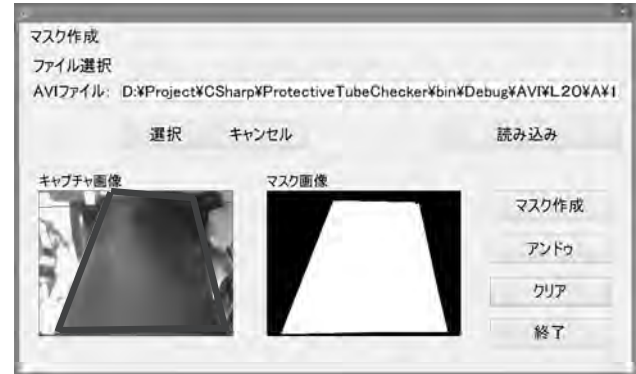
図-5 マスク画像処理画面

任意の範囲を画像処理する手順として、図-5 の処理範囲を指定するマスク画像作成がある。撮影カメラの設置位置により、撮影される斜材の範囲が異なるため、図-5 の赤枠のようにカメラの向きに応じた処理範囲を指定する。

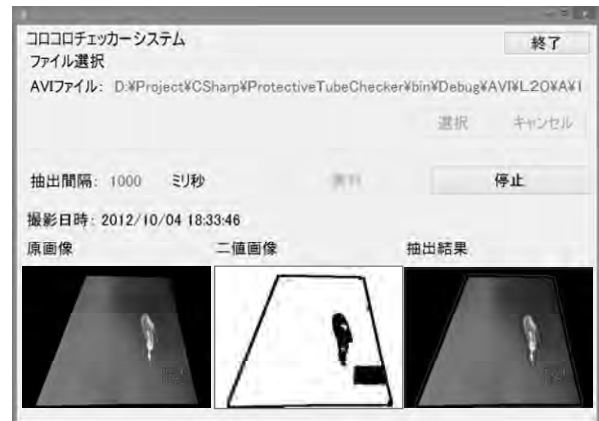
図-6 損傷箇所検出画面

動画から解析に用いる静止画像の作成時間を設定し、各静止画の画像解析後に損傷箇所をマーキングする。解析時は、図-6 の損傷箇所検出画面に解析元の原画像、白黒表示の二値化画像、マーキングした抽出画像の3種類が表示される。図-7 のマーキングした画像は、JPEG などの画像ファイルとしてデータベースに保存される。
