11. 大規模造成工事での UAV 空中写真測量検証等の活用事例

西松建設株式会社 技術研究所 ○原 久純
 西松建設株式会社 技術研究所 佐藤 靖彦
 西松建設株式会社 技術研究所 田中 勉

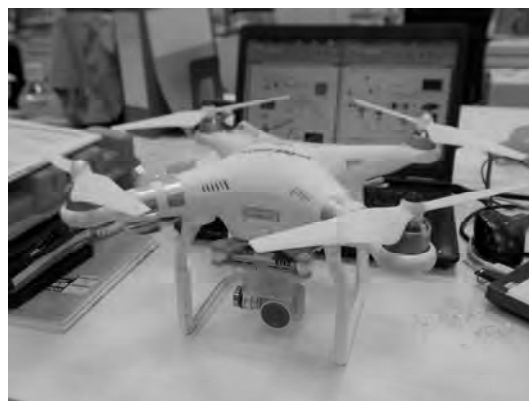
図-2 UAV実機(Phantom3)

UAVは図-2のDJI社製Phantom3を使用し、飛行高度を100m維持しながら15分間手動操縦で飛行した。UAV実機及びカメラ諸元を表-1に示す。

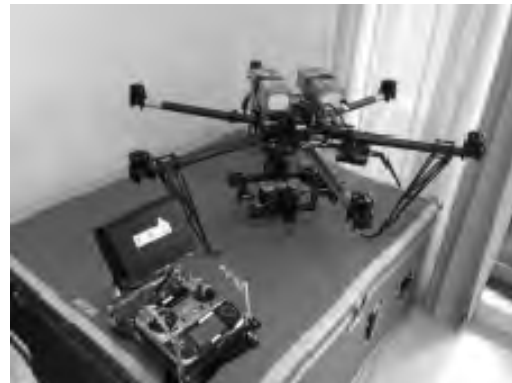
図-7 UAV実機(Ideorobo)

UAVによる写真測量試験において、図-7のUAVを使用した。表-2にUAV、表-3に一眼レフカメラ諸元を示す。

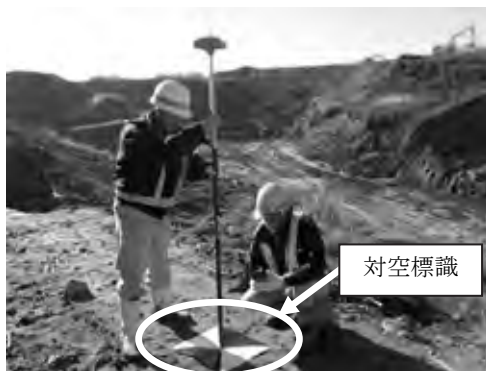
図-9 対空標識の GNSS 測量状況

試験準備として、測量範囲に対空標識を設置し、図-9 のように対空標識の中心を GNSS 測量した。対空標識は測量範囲の詳細な起伏を得るため、高低差が大きい箇所又は測量範囲の外周等を選定し、標識の間隔を 100m 以内となるよう設置した。また、対空標識を測量解析に用いる標定点と用いない検証点に分類し、図-10 の 2015 年 12 月は標定点 19 点、図-11 の 2016 年は標定点 18 点及び検証点 2 点設けた。

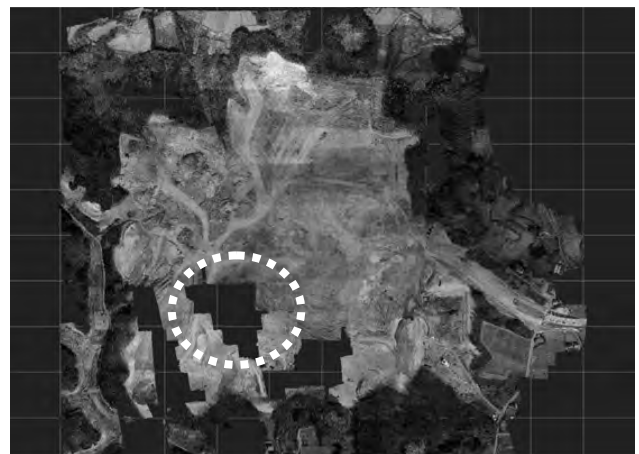
図-12 2 回目の点群データ出力結果 (2016 年 3 月)

尚、点群データ生成作業中に、図-12 に示す点群データの出力結果に空白箇所が残る課題が生じた。原因として、重ダンプ走路等の重機が往来する箇所では、重機の向きや地表面がたわみ変状し、特徴点が増減したことが影響したと考えられる。解析時、点群より TIN サーフェスを作成し、空白箇所を補間することで対応した。
