3. 標定点の検証について

4. 解析結果

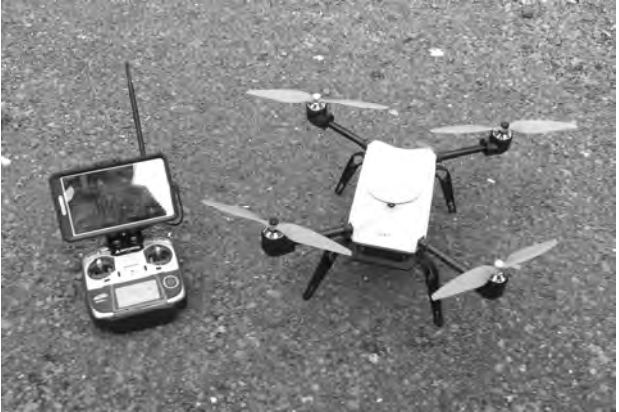
写真-1 Skycatch 社製 Evolution3

通常は現場内に設置した標定点により、点群の座標付けを行う。今回の検証にあたっては Skycatch 社製の Evolution3 を使用することとした(写真-1)。同社の機体の特徴は、後処理キネマティックにより、標定点がなくとも精度よく撮影写真の位置を推定できる仕組みである。図-3は Skycatch 社製の UAV を用いた場合の仕組みを示している。まずは通常の写真測量と同様に決められた撮影範囲の写真を撮影する。同時に NTRIP 方式により GNSS 情報を記録する。次に写真をクラウドへアップロードする。そして、事前に記録した NTRIP 情報を元に後処理し、ネットワーク型 RTK 級の精度を持ったジオタグ付き写真を構築する。最後に、この写真を元に解析を行うことで、標定点の登録無しに解析を実施することが可能となっている。

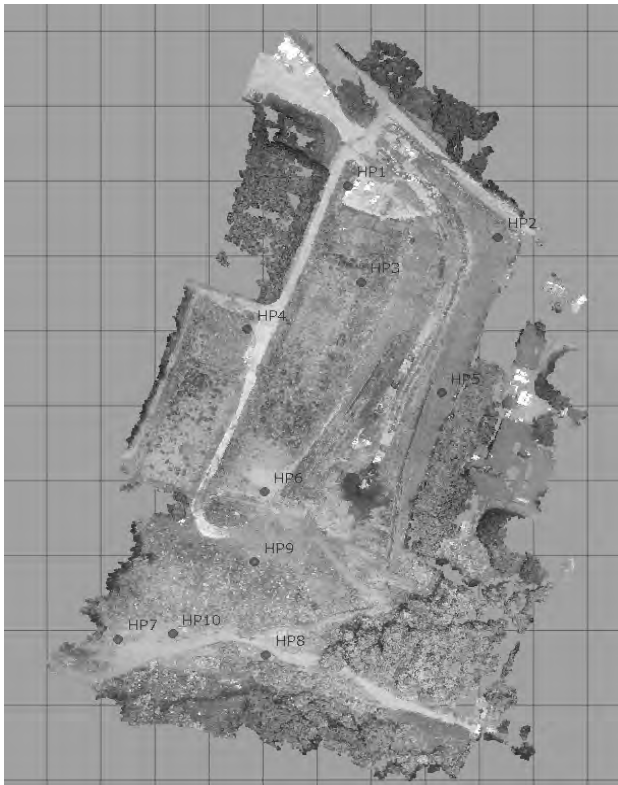
図-5 解析結果

現場内には検証点を 10 箇所設置した(図-5)。図に示す検証点で GNSS ローバーを用いて座標値を取得し、各点群データでの近傍点での標高値の差を確認した。結果を表-3 に示す。計測条件①ではすべての箇所において計測値との差が 50mm 以内となることが確認できた。一方で、計測条件②では 5 箇所では 50mm 以内であったが、これを大きく外れる箇所もあった。

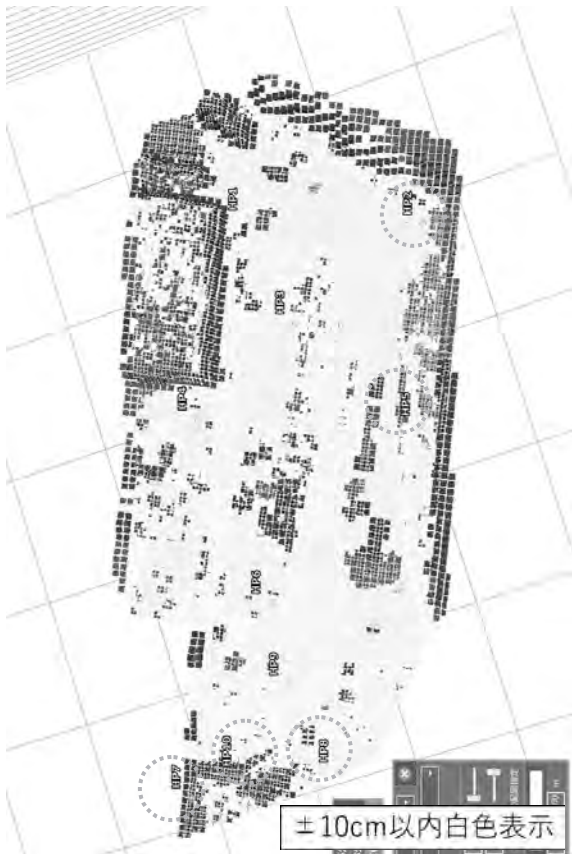
図-7 計測結果①および②差分 (50cm メッシュ)

検証点での結果を確認したが、これが「点」としてだけの誤差なのか、周囲の「面」としても同じような誤差が生じるのかを確認するため、点群同士の差分を確認した。結果が図-7である。50cmメッシュで標高差を表示しており、差が 10cm 以内の箇所を白色で示している。先ほども述べたように、樹木が多い計測エリアの外周では面的に見た場合でも精度が 5cm を超えていることがわかった。一方で中央部での平坦な箇所では概ね精度が 5cm が確保されていることがわかった。
