## 37. 大水深対応型水中作業ロボットの活用事例と今後の展望

東亜建設工業株式会社

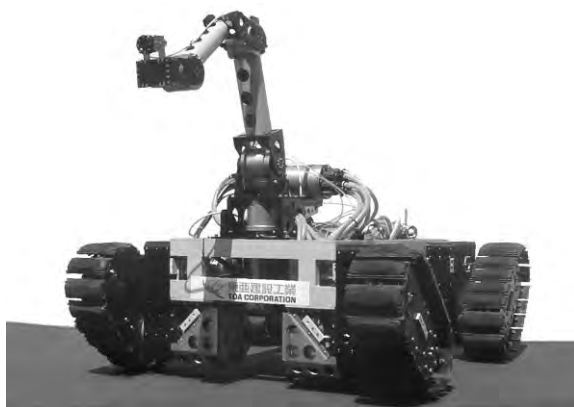
写真-1 水中作業ロボット本体

水中での潜水作業の安全性と施工能力向上を目的に「水中バックホウ」が平成 7 年に開発・実用化され、現在までに遠隔操縦に対応した機種の開発も行われているが、耐水深に関しては水深 50m までしか対応していないのが現状である。耐圧性能向上を目指し、平成 26 年に開発した大水深対応型水中作業ロボット（写真-1）（以下「本ロボットとする」）は、設計耐圧水深を 3,000m としている。この性能を活かし、大水深下までの海洋調査・作業から、海底資源開発に至るまで、幅広い用途での活用を視野に入れている。現在までに、マニピュレータ先端に取り付けた光学式カメラを用いて、海底ケーブルの敷設状況調査、放水路内部での堆積物確認調査など、調査用ロボットとして実績を重ねてきた。本稿では、これまでに現場で活用した事例と共に、今後の展望について報告する。

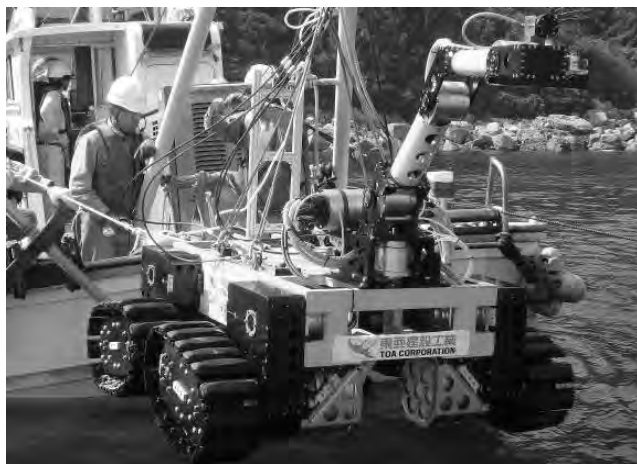
写真-3 潜水土船への搭載状況

本ロボットの気中重量は約1.0t、大きさも2tトラックで運搬できる程度であり、20kVA以上の発電機1台のみで運用することができるため、潜水作業に利用される小型船舶で運用可能である。本調査業務では、潜水土船の船尾ガントリーに本ロボットを吊り下げ現場海域まで運搬し、そのまま潜水土船のウインチを用いて沈降を行った（写真-3）。

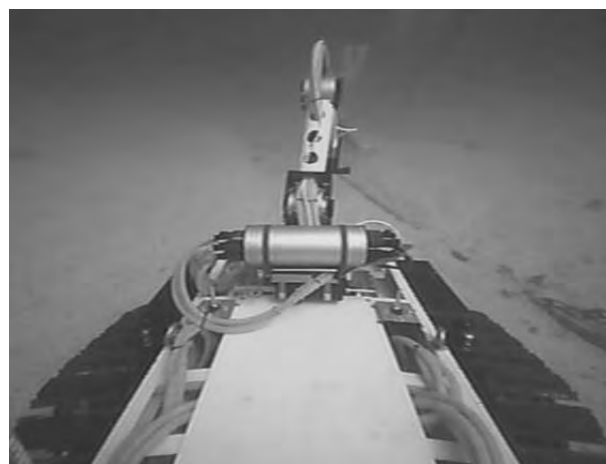
写真-5 俯瞰用カメラ映像

現場海域の透明度は非常に高く、マニピュレータ先端に搭載した光学式水中カメラで十分に視認可能であった。また船上にて本ロボットの走行状況を確認すべく、本体後方に俯瞰用のカメラを搭載し（写真-5）、操縦をサポートする形で調査を行った。

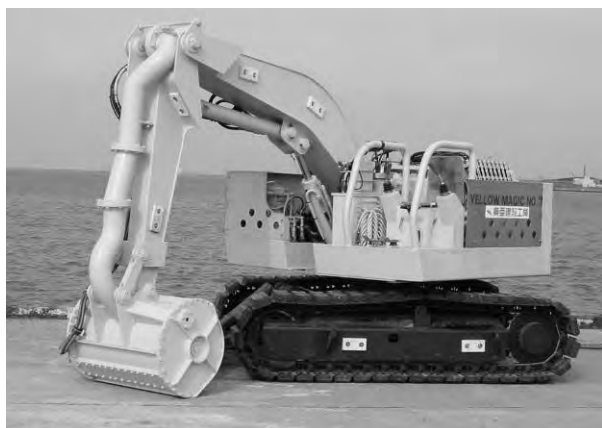
写真-6 水中バックホウ（イエローマジック7号）

当社で保有する水中作業ロボットは、本ロボットの他にも遠隔操縦型の水中バックホウ（写真-6）があり、これまでに数多くの工事に活用してきた。水中バックホウのアタッチメントは、用途に応じて換装することができ、放水路内部の調査以外にも、堆積物を除去する等、多岐にわたる作業に対

応可能である。しかし、狭隘な環境下での作業は、サイズの水中バックホウのような重機での走行は厳しく、設備も大がかりになる。その点、本機は、小型の水中作業ロボットであるため狭隘箇所でも進入が可能であり、運用も 20kVA 以上の発電機 1 台で行うことができる。これらの点から、今回の調査業務では小型軽量で大型設備を不要とする本ロボットが採用された。

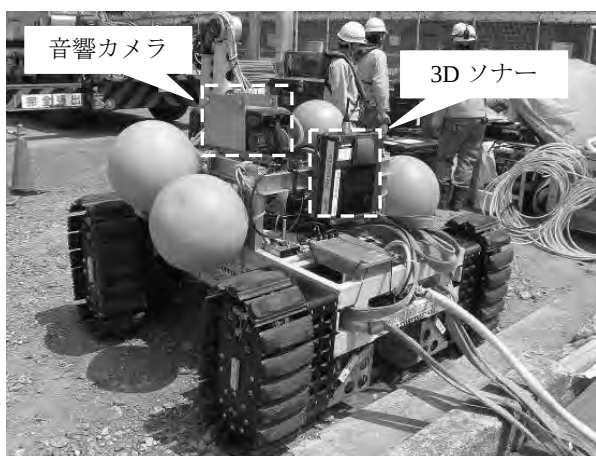
写真-7 機材搭載状況

放水路内部の調査を行うにあたり、障害物の状況を把握し、走行経路を確認しながら操作を行う必要がある。透明度の高い水域で作業を行う場合は、マニピュレータ先端に標準装備している光学式水中カメラのみによる視認も可能であるが、今回調査を行った暗渠は非常に狭隘であり、クローラ走行により発生する濁りによって、光学式水中カメラの映像のみでは走行することが難しい状況であった。そこで今回の調査業務では、周囲を常時確認できる映像を取得すべく、水中音響カメラ（写真-8）と、3D ソナー（写真-9）を装備した。

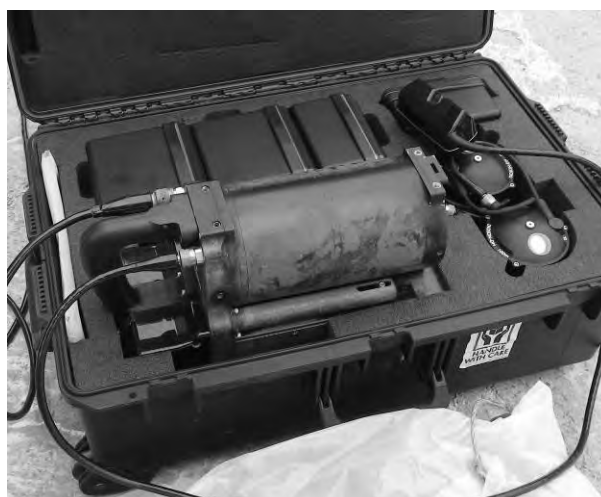
写真-8 水中音響カメラ本体

表-1 水中音響カメラ仕様

| 動作周波数 | 1.1MHz / 1.8MHz | |
| ビーム幅 | 水平 | 0.6° / 0.3° |
| | 垂直 | 14° |
| ビーム数 | 48 本 / 96 本 | |
| 視野角 | 29° | |
| 耐水深 | 300m | |

今回使用した水中音響カメラは、1.8MHz及び1.1MHzと極めて高い周波数の超音波を使用した音響ビデオカメラであり、音響ビームによる反射でターゲットを映像化するものとなっている。実際に取得した映像を図-1に示す。画面左側が放水路内左壁面、右側が右壁面となり、今回の調査では本ロボットの位置から10m先までの映像を取得し、放水路内部を上から俯瞰的に見下ろすような形で確認しながら調査を行った。水中音響カメラの映像により、壁面との距離と障害物の位置情報をリアルタイムで取得でき、常時安定して走行することが可能であった。

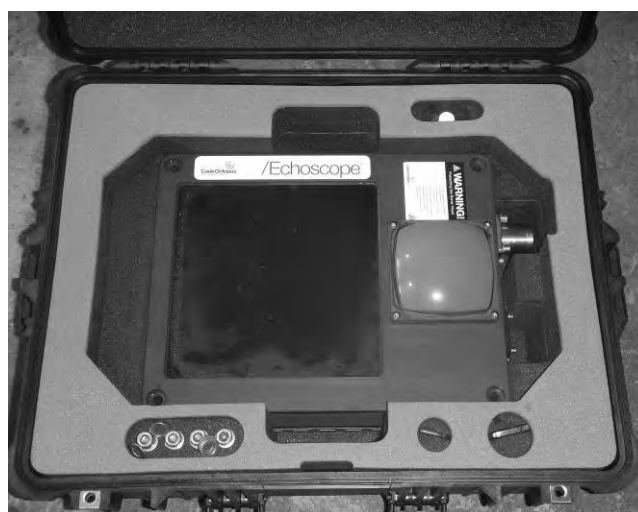
写真-9 3D ソナー本体

表-2 3D ソナー仕様

| 送信周波数 | 375kHz / 375kHz , 610kHz |
| ビーム数 | 128×128 |
| ビン・レート | 最速 12Hz |
| 探査レンジ | 1～120m / 1～120m, 1～90m |
| レンジ解像度 | 4.0cm |
| 探知範囲 | 最大 50°×50° |
| 耐水深 | 600m |

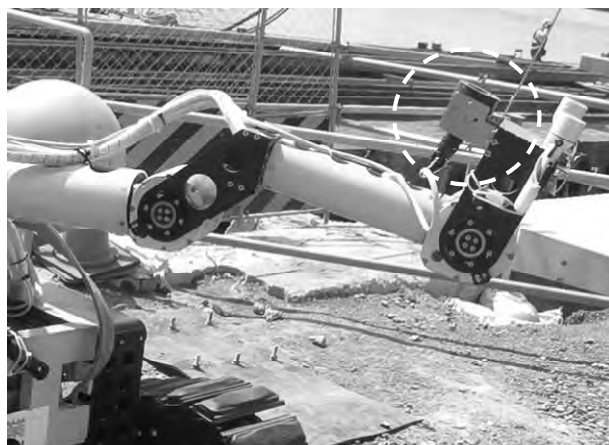
写真-11 光学式水中カメラ

壁面に付着した堆積物の調査は、本ロボットのマニピュレータ先端に搭載した光学式水中カメラを用いて撮影した（写真-11）。また、本体左側面にも同カメラを搭載し、壁面と本体との間隔を確認しながら走行した（図-3）。

放水路内は、通常より流量を減らしながらも排水を行っており、常時流れがある状況であった。しかし、本ロボットの走行時に発生した濁りが滞留してしまい、水中ライトの光によって撮影した映像がハレーションを起こしてしまうことから、光学式水中カメラで調査を行うためには、被写体までできる限りカメラを近づける必要があった。そのためマニピュレータ先端に 500mm のメジャーを取り付け、カメラと被写体との撮影間隔が毎回一定になるように調整しながら調査を行った。

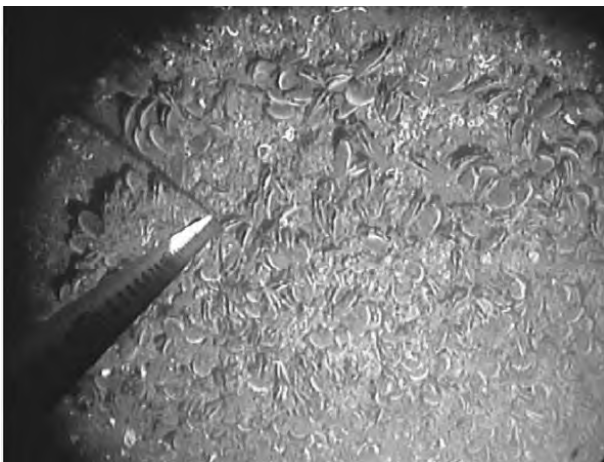
写真-12 光学式水中カメラ映像（放水路内壁面）

撮影場所によって堆積状況にばらつきが見られたが、一番堆積物が多い箇所では写真-12 の様に、海生生物が隙間なく付着している状況を確認した。放水口から 5m 間隔で上下左右の撮影を行い、所定の距離までの測点を調査することができた。

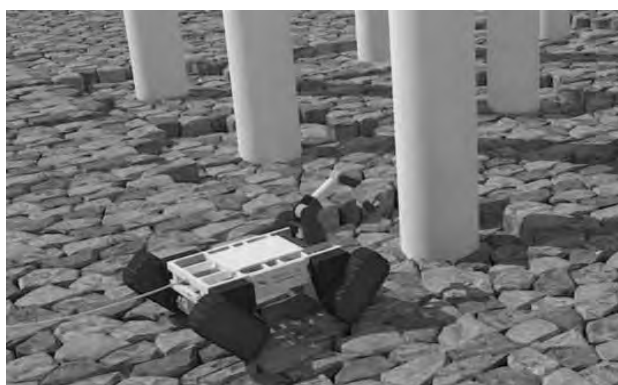
図-7 橋脚下部 洗掘調査 イメージ図

本ロボットは、小型軽量で耐水圧が水深 3,000m と大水深での作業も可能であるため、水中のインフラ施設の調査・メンテナンスの他（図-7）、海底資源開発（図-8）にも活用できると考えられる。
