1. 阿蘇大橋地区大規模法面崩壊における ロッククライミングマシンの適用事例

ネットワーク対応型無人化施工システムの適用

株式会社熊谷組九州支店
株式会社熊谷組九州支店
株式会社熊谷組

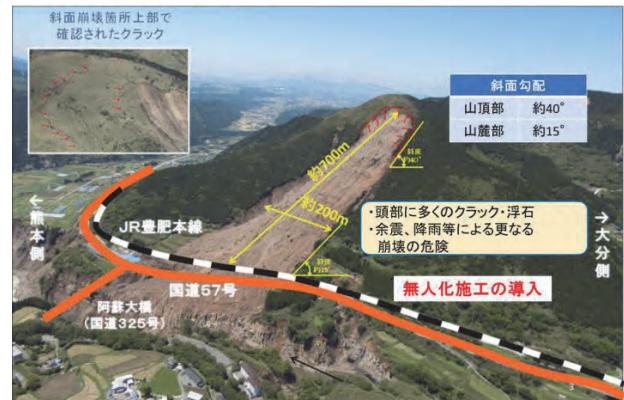
図-1 阿蘇大橋地区被災状況

平成28年4月16日の熊本地震(本震)により発生した大規模崩壊は、崩壊長約700m、崩壊幅約200m、崩壊土砂量約50万m³におよび、国道57号、JR豊肥本線、阿蘇大橋を押し流した。(図-1)

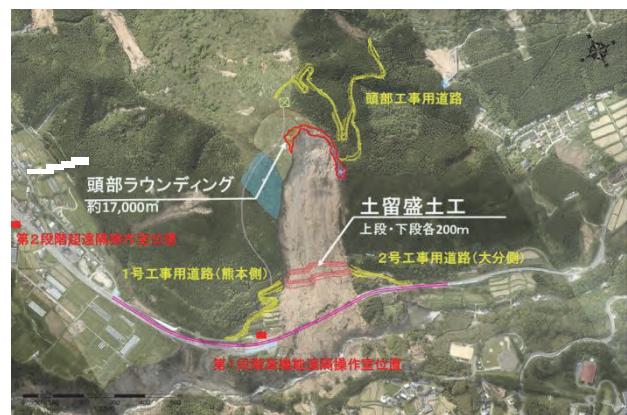
図-2 緊急対策工事全体概要図

本工事は直轄砂防災害関連緊急事業として土留盛土工の築堤と頭部ラウンディング工が主要な工事内容であった。二次災害の危険性があるため崩壊地内は立入禁止区域となり、復旧作業はすべて無人化施工により実施した。(図-2)¹⁾

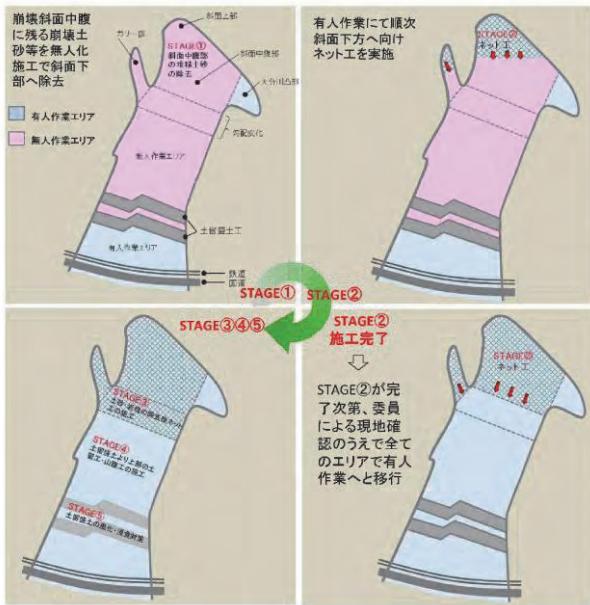
図-3 作業エリア平面図

緊急的な対策が完了したことを受け、国土交通省九州地方整備局は恒久対策工に着手し、以下のステップで進めることを発表した。(図-3、図-4)³⁾

- STAGE① 斜面中腹部の堆積土砂の除去を実施
- STAGE② ネット工を実施
- STAGE③ 土砂・岩塊の除去後ネット工の施工
- STAGE④ 土留盛土より上部の土留工・山腹工の施工
- STAGE⑤ 土留盛土の風化・浸食対策

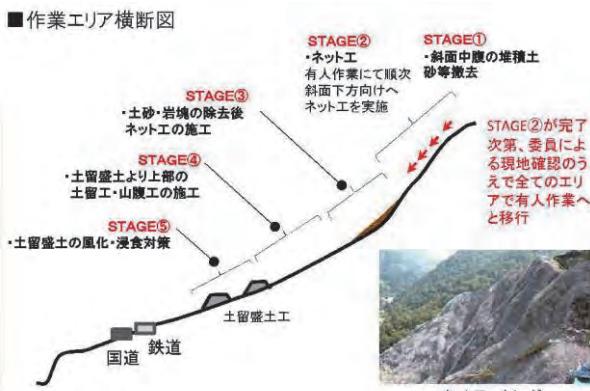
図-4 作業エリア横断図

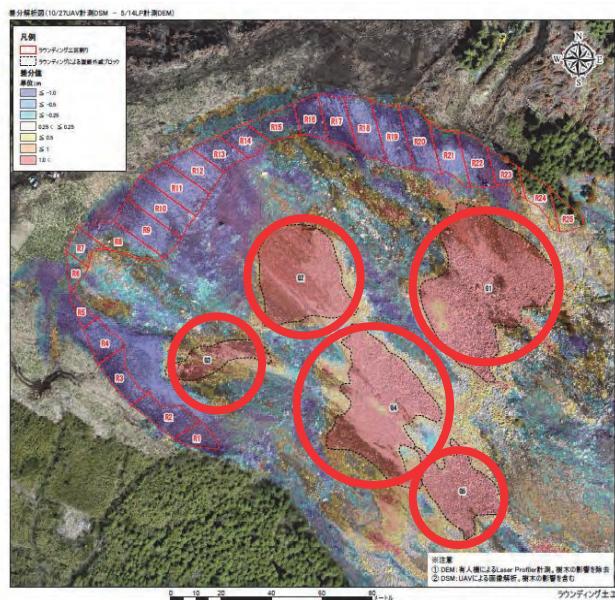
図-5 頭部ラウンディング差分解析

斜面中腹には頭部ラウンディング工で撤去した土砂や岩塊が崩積土として残存していた。図-5は崩壊直後に実施した航空レーザ測量と頭部ラウンディング工完了後に実施したUAV写真測量との差分解析である。ヒートマップにより表されており、色で土量の増減が分かる。図-5の丸い部分が崩積土として残存している場所であり、今後施工される法面保護工において支障となるため、早期に撤去することが斜面中腹崩壊土砂除去工の目的であった。

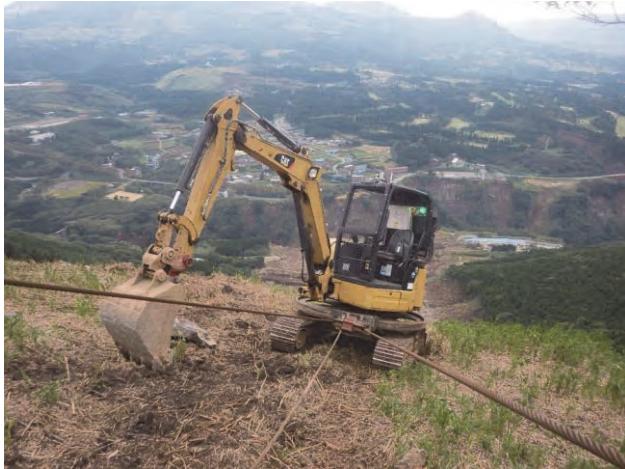
図-6 SCM

施工箇所は無人化施工エリアであるため、既存の技術で遠隔操作に対応している高所法面掘削機を採用した。高所法面掘削機には頭部ラウンディング工に使用したセーフティクライマー工法(図-6)と、ロッククライミング工法(図-7)がある。両者の違いを表-1、図-8、図-9に示す。セーフティクライマー(以下、SCM)は施工能力は低いが、独立したワイヤー取付円盤を装備しているため、履帶ごと機械全体が旋回できるので横移動に優位である。

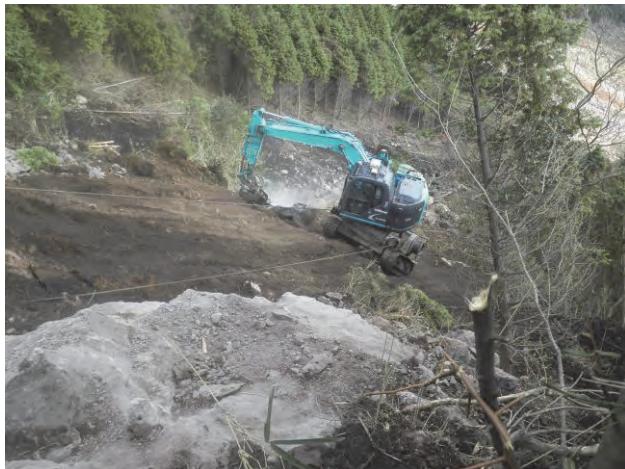
図-7 RCM

ロッククライミングマシン(以下、RCM)は機械左右後にワインチを装備しているため。横移動は困難であるが、機械が所有するワイヤーにシャックルで延長ワイヤーを継ぎ足すことによって限りなく下方へ降りることが可能である。

当該施工では大規模法面崩壊地の大量の崩積土や大きな岩塊を移動させる必要があるため、垂直方向の作業に優れ、施工能力が高いRCMを採用した。

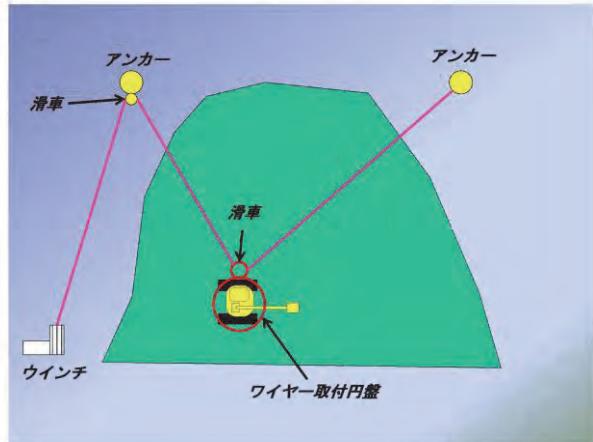
図-8 SCM 施工方法

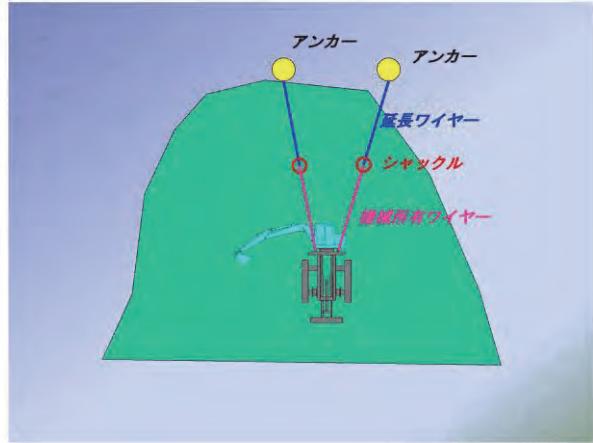
図-9 RCM 施工方法

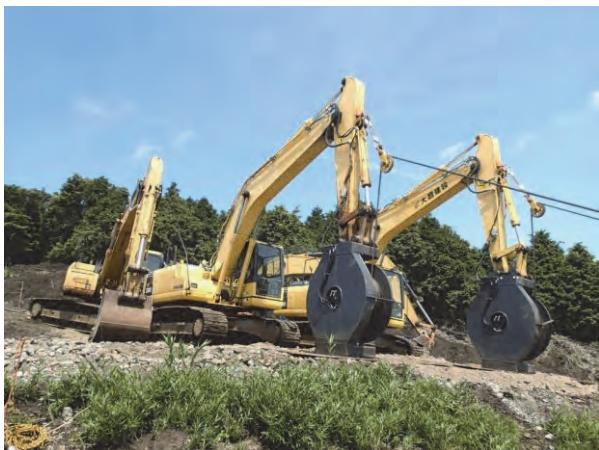
図-10 ウインチ搭載 BH

きワインチを搭載した0.8m³級バックホウ(以下、ワインチ搭載 BH)(図-10)を使用することにより、ワイヤー継ぎ足しの施工性の向上を図り、崩壊地内での人力作業を無くすことにより安全性を確保した。

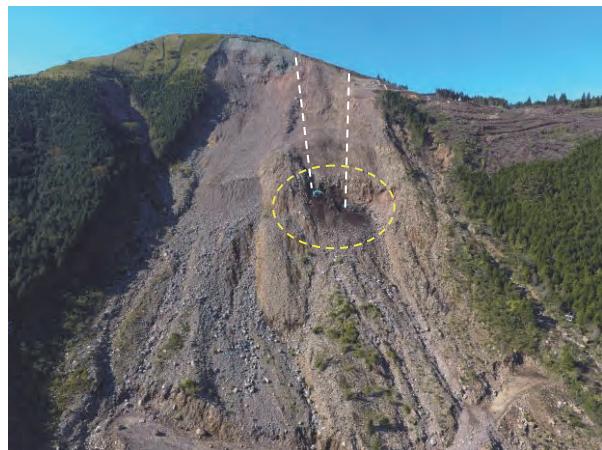
図-12 施工状況全景

ワインチ搭載 BHを使用したRCMの施工状況を図-12、図-13に示す。

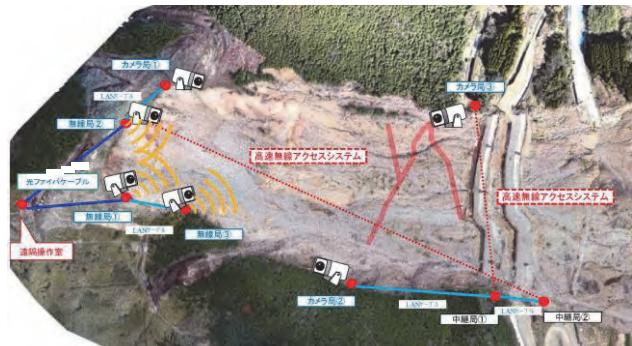
図-14 無人化施工設備配置図

無人化施工設備の配置図を図-14に示す。崩壊地を囲むように崩壊地上部と下部に固定カメラを設置した。上部と下部との通信は長距離通信が可能である25GHz高速無線アクセスシステムを使用した。RCMとの通信のための無線LANは崩壊地上部にのみ設置し、指向性の強い平面アンテナを使用し、山から見下ろすようにアンテナを設置した。遠隔操作室(図-15)は崩壊地より300m離れた山頂部に設置し、安全に遠隔操作を行った。

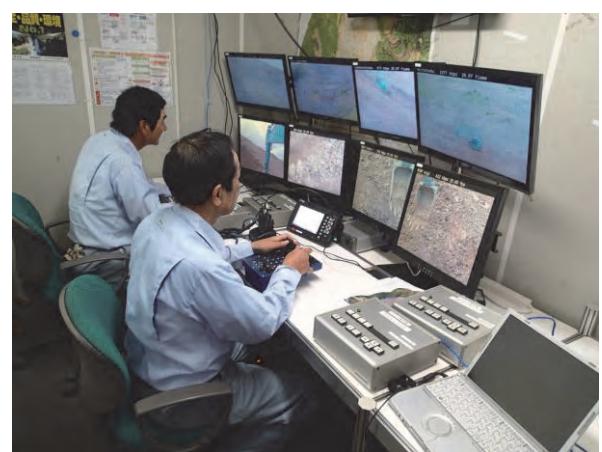
図-15 遠隔操作室

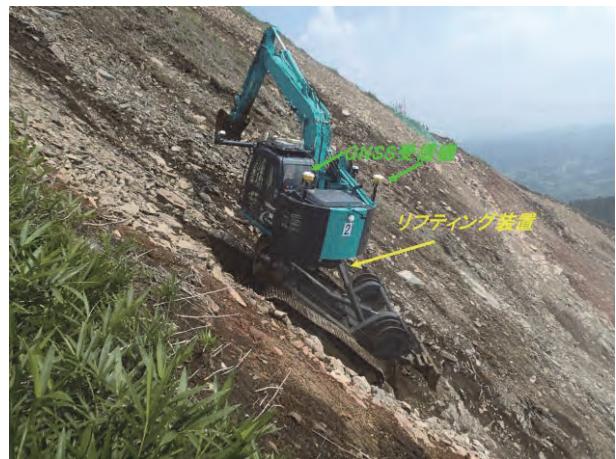
図-16 当該施工導入 RCM

そこで RCM に MG(Machine Guidance = マシンガイダンス)を導入し、車両の位置を把握しながら、設計を満たすように掘削作業を進めた(図-16、図-17)。設計データには 3.1 の項で述べたように、崩壊直後に実施した航空レーザ測量のデータを使用した。

一般的なバックホウの登坂角度は 30~40 度が限界で実際にはエンジン、ミッション、作動油タンクのオイルレベル等によって最大登坂角度が決まる。RCM はリフティング装置(図-16)により上部作業機体を水平に保ち、急斜面での安定した作業を可能にしている。しかし、遠隔操作室からの無人化施工では、カメラ配置によっては映像だけでは機体の姿勢を確認することができない。そのため、機体の傾きはオペレータの経験のみに頼らざるを得なくなる。そこで MG の水平器機能を使用することにより定量的な傾きを把握でき、RCM の姿勢を確認しながら安定した作業を進めることができた。

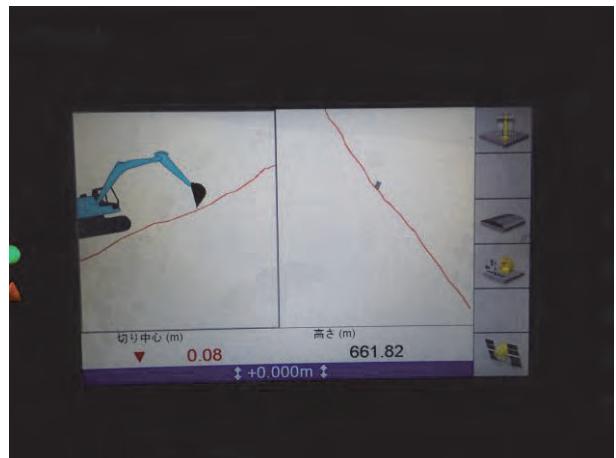
図-17 MG コントロールボックス画面

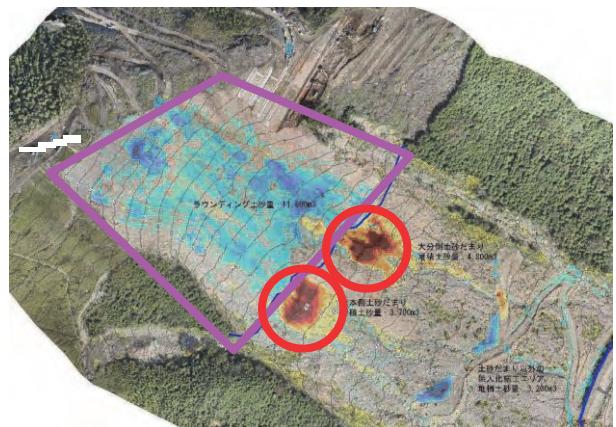
図-18 施工前後の土砂差分解析結果

施工完了後に実施した UAV 写真測量と着工前の UAV 写真測量との差分解析により、掘削・整形土量を確認した(図-18)。枠で囲った箇所が当該施工箇所である。当該施工により土砂が移動したのは丸で囲った箇所であり、処理量が 11,700m³となり、堆積していた土量 11,600m³を処理できることを確認した。
