## 18. ICT バックホウ施工履歴データを用いた河床掘削における 出来形管理規格値の検討

国土技術政策総合研究所  
国土技術政策総合研究所  
国土技術政策総合研究所

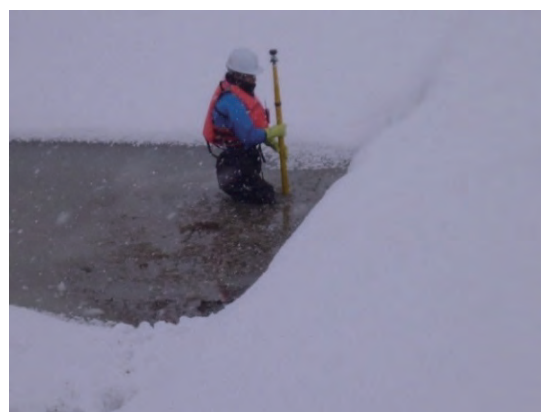
図-1 水没した河床の出来形計測の様子

しかし、河川土工のうち、河床掘削においては降雨後の河川の水位上昇により、整形が完了した範囲が施工後に冠水する場合がある。また、施工中に既に冠水しており、水面下にある箇所を掘削、整形しなければならない場合もある。したがって、一つの現場に対して土工(水面上の掘削)と河床掘削(水面下の掘削)が混在する可能性がある。その場合、UAV、TLS 等の多点計測技術を使用して出来形の面管理を実施することが困難である一方で、従来手法である TS 等を用いた断面管理を実施すると生産性が向上しない。さらに、水没箇所の出来形管理は図-1 に示すように直接水中に入り込み計測を実施するため危険を伴うという課題がある。

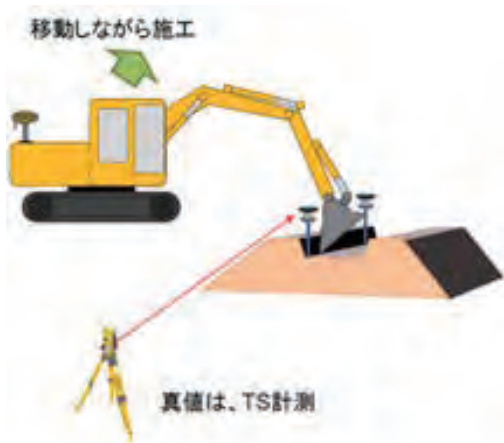
図-5 整形作業での精度検証方法

5m 四方の平面に対して実際に ICT バックホウにより整形作業を実施して施工履歴データと TS により計測した標高とを比較してその精度を算出した(図-5 参照)。なお、データ取得頻度パターンとしては 1 秒毎、2 秒毎、10cm 毎、50cm 毎の 4 パターンとして計測を実施した。

実験 3.の結果を表-2 に示す。データ取得パターンが密である 1 秒の場合と 10cm の場合は概ね同じ結果が得られ、疎である 2 秒の場合と 50cm の場合も概ね同じ結果が得られた。その一方で、データ取得パターンが密である 1 秒と 10cm の場合に対してデータ取得パターンが疎である 2 秒と 50cm の場合を比較するとデータ取得パターンが疎である場合の方が密である場合よりも標準偏差が約 25mm 大きい。これは要因 3.「データ取得密度による誤差」が影響していると推測することができる。また、図-7 と表-2 から空中で動的に計測した施工履歴データと実際に整形した施工履歴データを比較すると実際に整形した場合は平均で約+30mm の差がある。これは要因 2.「施工履歴記録ロジックによる誤差」が原因であると推測することができる。
