26. MC グレーダ施工におけるスリップ防止装置の適用効果について

大成ロテック株式会社
大成ロテック株式会社
大成ロテック株式会社

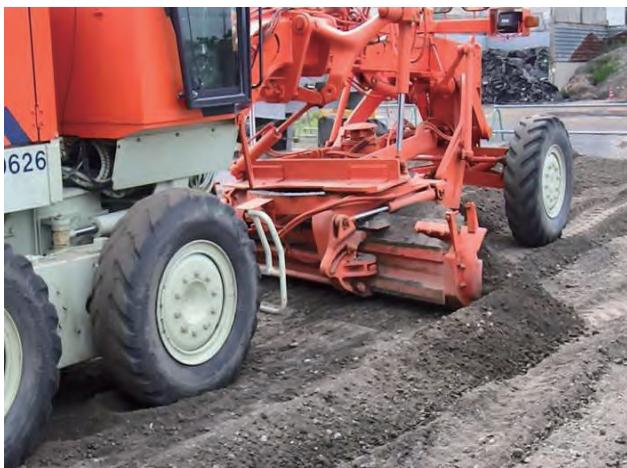
写真-1 スリップ時の状況

例えば、モータグレーダの場合、MC施工中、作業装置に大きな負荷が掛かった際、スリップが発生する。この場合、熟練のオペレータは材料の抱え量や作業装置の負荷を感じ取り、排土板を上昇させてスリップを回避するが、非熟練者の場合は前者のようにいかずにスリップさせてしまうケースがある。スリップ後の路面はタイヤで大きく削られることにより、品質の低下が懸念される。スリップの発生により、施工面が削られている状況を写真-1に示す。削られた箇所は、深さを検測すると最大で50mm程度であった。なお、このような場合には、補足材料を入れ、再整正するなどの対応を現場では行っている。

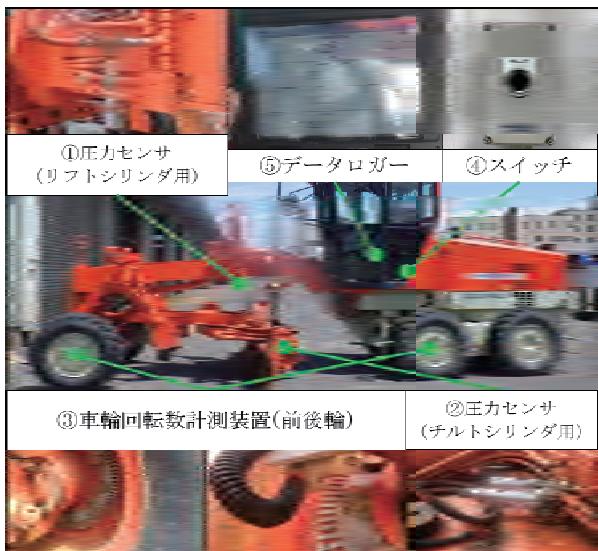
写真-2 センサ、装置取り付け状況

施工中に発生するスリップについて、要因を分析し、スリップが発生した際の機械装置の挙動を把握するため、基礎検証を実施した。基礎検証では、各作業装置にどのような兆候が現れるか調査するために、モータグレーダにセンサ等を取り付け、誘発的にスリップを発生させ、各センサの数値変化を解析した。今回の基礎検証で取り付けたセンサ、装置について写真-2示す。

- ① 圧力センサ(リフトシリンダ用):排土板のリフトシリンダに接続し、圧力を測定する。
- ② 圧力センサ(チルトシリンダ用):排土板のチルトシリンダに接続し、圧力を測定する。
- ③ 車輪回転数計測装置(前後輪):スリット板と光電センサから車輪の回転状況を計測する
- ④ ボタンスイッチ:スリップを目視確認した際にスイッチを押し、信号を記録してスリップ箇所を記録する。
- ⑤ データロガー:各センサからのデータを記録する。

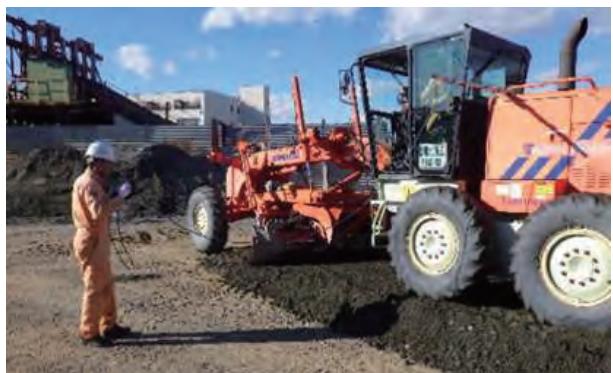
写真-3 試験施工状況

基礎検証の実施状況を写真-3、計測データ結果を図-1に示す。グラフは、横軸にデータの計測時間を表し、縦軸に、シリンダにかかる圧力と前後輪の回転差を表している。図-1のスリップ発生区間は、前後輪の回転差が生じているため、スリップしている状況であると判断できる。検証結果より、スリップ発生時の直前から、リフトシリンダ及びチルトシリンダの圧力が上昇している。スリップ発生直前から、作業装置の状況を時系列で追っていくと、①作業装置に負荷が掛かる、②各シリンダの圧力が上昇する、③作業装置に掛かる反力と車体の推進力のバランスが逆転してスリップが発生する、ということが分かった。

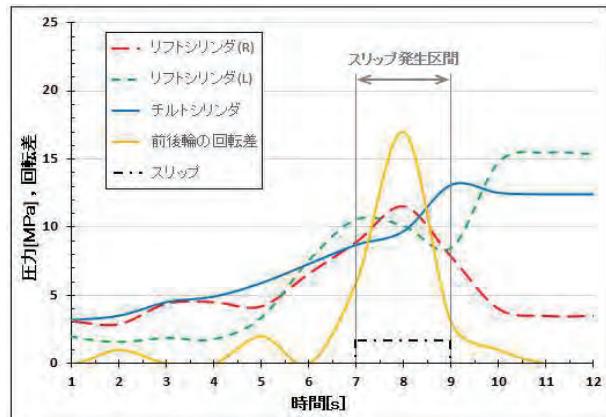
図-1 基礎検証データ結果

従って、各シリンダの圧力が高い状態で施工をしていた場合、スリップが発生する可能性が高いと判断できる。また、各シリンダの圧力が超過しないように制御する事で、スリップを防止することができる。

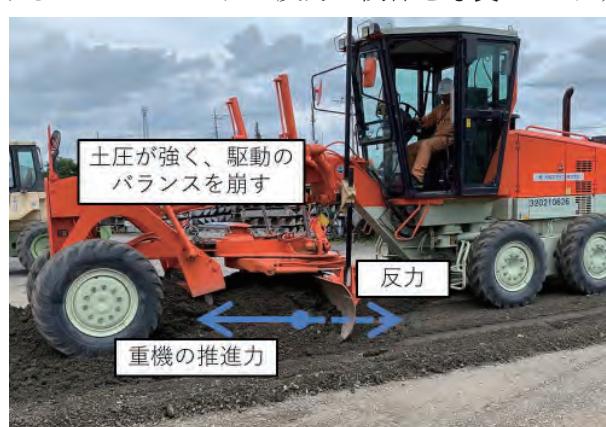
写真-4 材料の抱える量が多い場合の力の関係

土圧から受ける反力により、排土板が負荷を受ける。この場合、車体の後方へ反力を受けるため、チルトシリンダの圧力が上昇する。その力とモータグレーダの駆動のバランスが逆転した時にスリップが発生する。材料の抱える量が多い場合におけるモータグレーダと反力の関係を写真-4に示す。

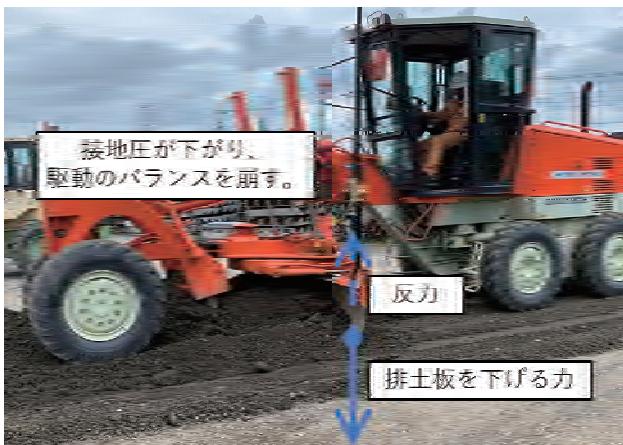
写真-5 施工面が堅固な場合の力の関係

排土板を下げる際、施工面から受ける反力により、排土板が負荷を受ける。この場合、車体の上方に反力を受けるため、車体が持ち上げられる。それにより、駆動輪の接地圧が下がり、駆動とのバランスが逆転した際にスリップが発生する。施工面が堅固な場合におけるモーターグレーダと反力の関係を写真-5に示す。

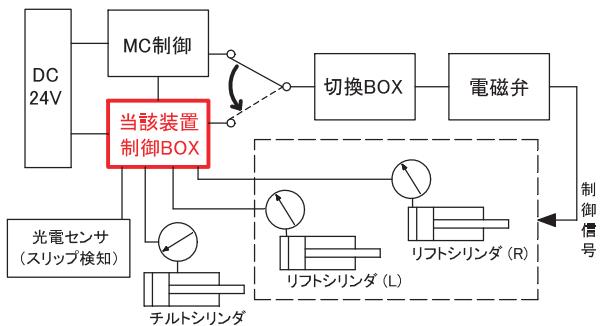
図-2 システム概要

当該装置は、制御BOXが各シリンダの圧力、スリップ状況を監視しており、異常を検知した際に、制御信号を切換える『切換BOX』を有している。そのため、任意に設定した圧力上限値の超過や、スリップを検知した際に、MC制御から制御信号が切替わり、自動で排土板が一定時間上昇するように当該装置を構築した。また、圧力上限値やスリップを検知した場合には、警告音とともに異常をアラーム表示させる。閾値の変更には、異常を検知した際に、閾値を更新する『更新スイッチ』、または、更新せずに継続させる『継続スイッチ』を備え、状況に応じてどちらかのスイッチをオペレータが選択する方式とした。当該装置の概要を図-2に、システムフローを図-3に示す。

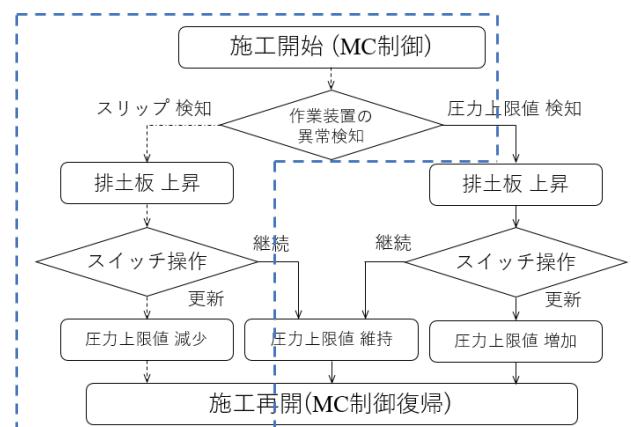
図-4 スリップ発生して圧力上限値が減少する動作のフロー

閾値の変更の例として、圧力上限値が 7.5MPa に設定した場合について解説する。

閾値が 7.5MPa でスリップが発生して、オペレータが『更新スイッチ』を選択した場合、閾値に係数 0.90 を掛けて圧力上限値を下方へ更新する。次回の施工では、閾値の更新により圧力上限値が減少し、スリップが発生しにくくなる。また、材料によって閾値は異なることから、更新に用いた係数は任意に変更できるプログラムとした。以上で述べたスリップ発生時のフロー図は図-4 の破線で囲まれた通りである。また、今回、運転席に取り付けたコントロールパネルを写真-6 に示す。

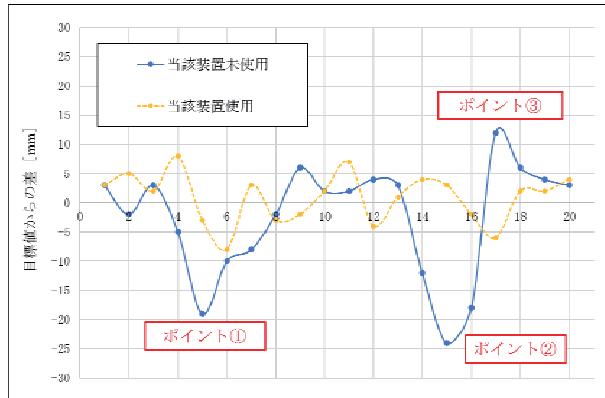
図-5 設計面との誤差

当該装置の有、無の 2 ケースにおいて路盤整正した結果を表-2、図-5、図-6 に示し、各ケースにおける試験結果および考察を以下に示す。

図-5 のポイント①、ポイント②は、材料を多く抱えたことで、スリップが発生した箇所である。この箇所ではスリップが発生し、車体が沈みこみ、排土板が瞬間に下がったことで、設計面から低く仕上がる結果となった。また、瞬間に排土板が下がったことで、数メートルの間は制御が間に合わず、低い仕上がりとなった。

図-5 のポイント③については、施工面が低く仕上がった箇所を抜ける際に、車体が段差を乗り越えるため、車体が持ち上がり、瞬間に排土板が上昇し、高く仕上がる結果となった。

設計面との比較を計測した結果、ポイント②の付近で、設計面から-24mm の差異が見られた。実施工では、このような場合、追加の補足材料を入れる必要があるため、施工効率についても影響を与える他、表面が荒れ、品質低下の原因にもなる。

スリップ発生の直前に、当該装置が圧力上限値を検知し、排土板を上昇させるため、スリップを回避して施工が可能になる。また、大きく掘れた箇所や、表面を荒らすこともなく、高精度な施工ができた。また、補助的な手動操作もなくなることで、オペレータの負担が軽減され、当該装置の有効性を確認できた。
