30. 1人乗り除雪グレーダの安全性向上の検討

—近接車両検知システムの開発—

国土交通省 東北地方整備局 東北技術事務所 宇野 賢一
国土交通省 東北地方整備局 東北技術事務所 ○田村 直樹

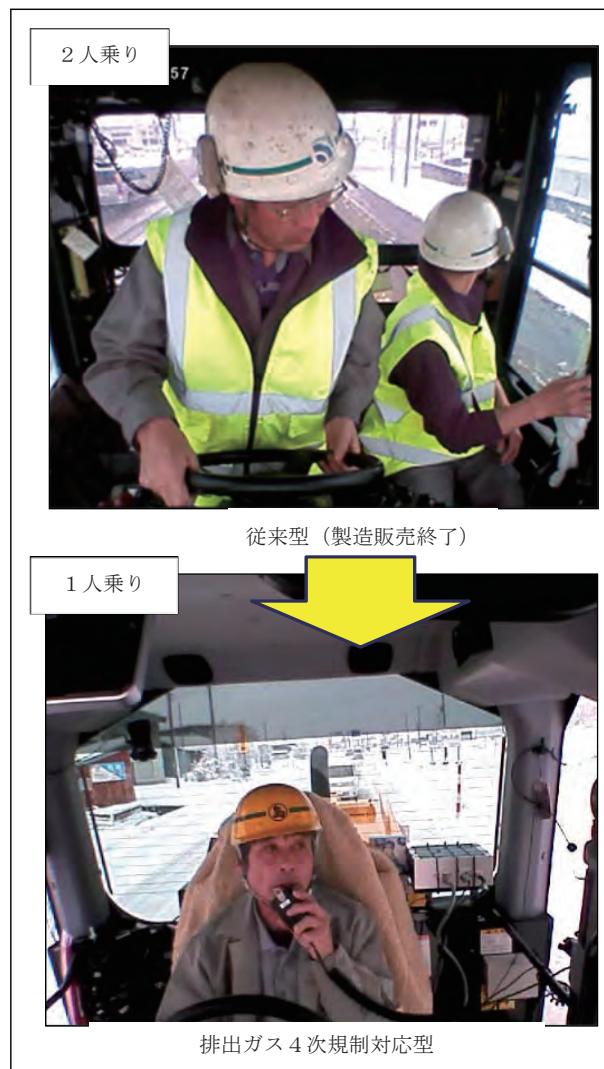
道路除雪作業は、積雪寒冷地の安全で安定した冬期道交通確保において重要な役割を担っている。除雪機械の主力である除雪グレーダは、平成24年度の建設機械排出ガス4次規制に伴い、平成27年度から新たな除雪グレーダの供給が開始されているが、オペレータに加え助手が同乗できる従来の2人乗りから、オペレータのみの1人乗り仕様となった（写真1）

写真1 除雪グレーダの作業環境の変化

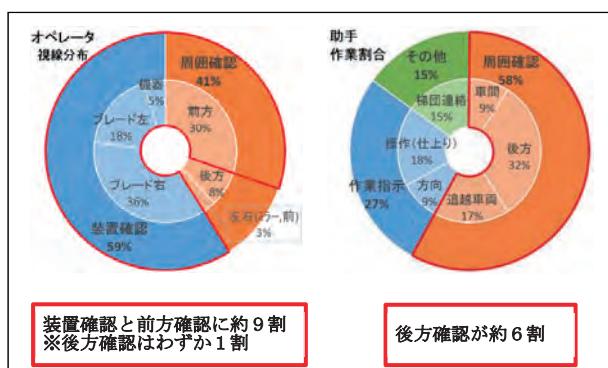
運転操作支援を検討するにあたり、助手の役割を把握するため、ドライブレコーダーにて撮影した除雪作業中の車内映像からオペレータと助手の行動分析を行い、併せてヒアリングを実施した。オペレータは作業中、車両の前方や作業装置類を多く注視しているのに対し、助手は、車両周囲の確認に作業の約6割を費やしている。その中でも後方の確認を多く行っている結果であった（図1）。

図1 オペレータの視線分布と助手の作業割合

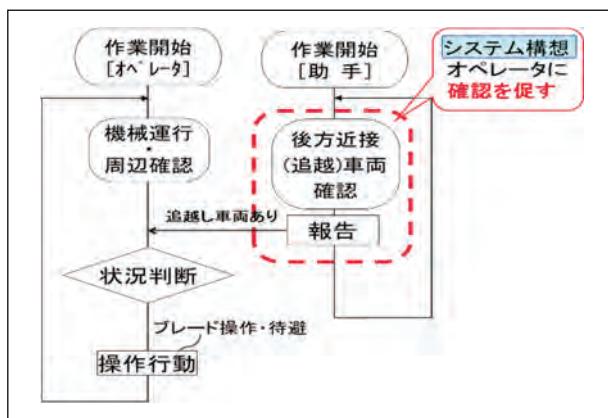
上記の行動分析とヒアリング結果から、除雪作業中に確認しにくい後方から来る一般車両の有無に関する情報提供が助手の大きな役割であることから、助手が行っていた「後方近接(追越し)車両の確認」、「オペレータへの報告」を支援すべき内容とし、オペレータに周囲確認を促す近接車両検知システム(以下「システム」)の検討を行った(図2)。

図2 2人乗り除雪グレーダ作業フロー

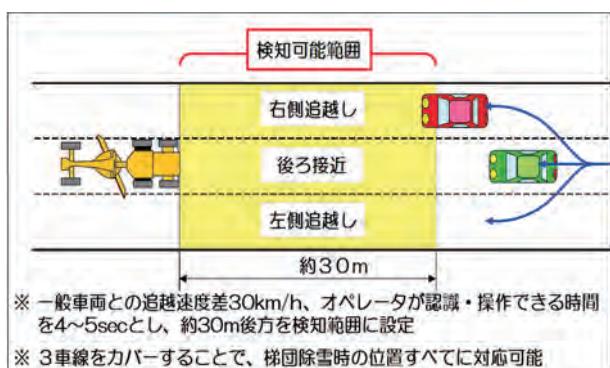
検知開始距離を除雪グレーダの後方約30m程度とし、検知範囲を複数することで、車両の「後ろ」への接近、「左後方」「右後方」からの追い越し車両を検知し、オペレータに情報提供する(図3)。

図3 機能

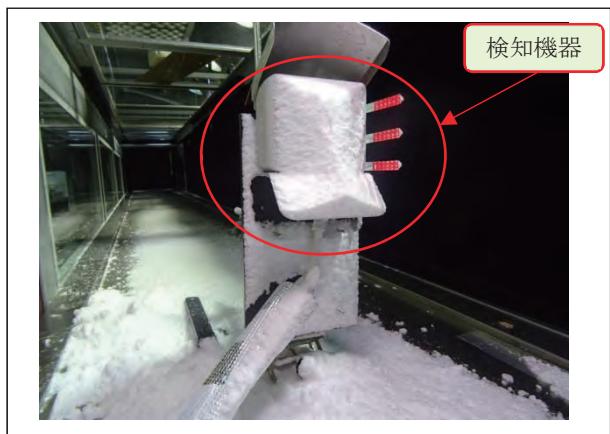
検知機器は、低温、降雪環境での使用になるため、(国研)防災科学技術研究所雪氷防災研究センターの風洞装置による検証実験(共同研究)を踏まえ選定した。なお、検証実験は、赤外線方式とマイクロ

波方式の検知機器を用いて行っている。(写真2)

写真2 風洞実験(マイクロ波方式の検知機)

共通する結果として、双方の機器とも雪の空間密度に関係なく対象物を検知可能であり風向による影響もない。ただし、検知の方式原理が違うことにより、次のような違い確認された。

赤外線式は、僅かではあるが降雪も検知してしまうこと、少量でも検知機器に着雪すると誤検知が発生する結果となった。また、機器に内蔵されているヒータ機構では、着雪を溶かすまでの能力はなかったため、利用する場合は着雪対策が必要となる。

マイクロ波式は、降雪の影響や低温による機能低下も見受けられず、機器性能を発揮する結果となった。

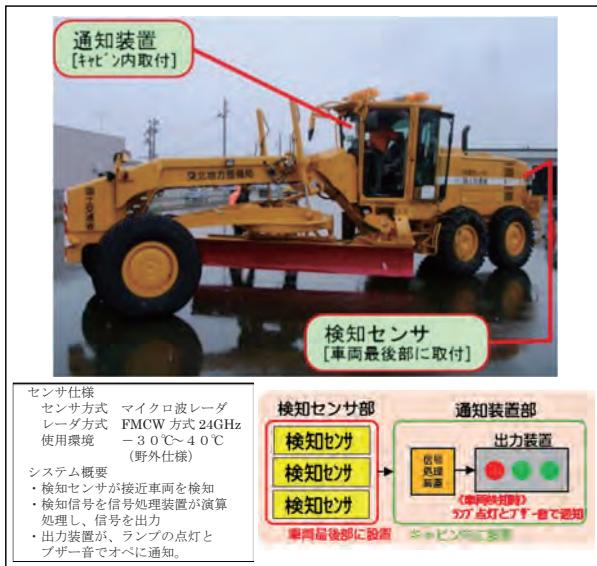
システムの構成を写真3、取付状況を写真4に示す。

車両接近情報の通知については、キャビン内に設置した通知装置により、ブザー音と赤色ランプ点灯で通知する。

赤色ランプは、車両を検知した車線で点灯位置が変わり、一目で車両が接近してくる方向を知ることができるものとした。

写真3 システムの構成

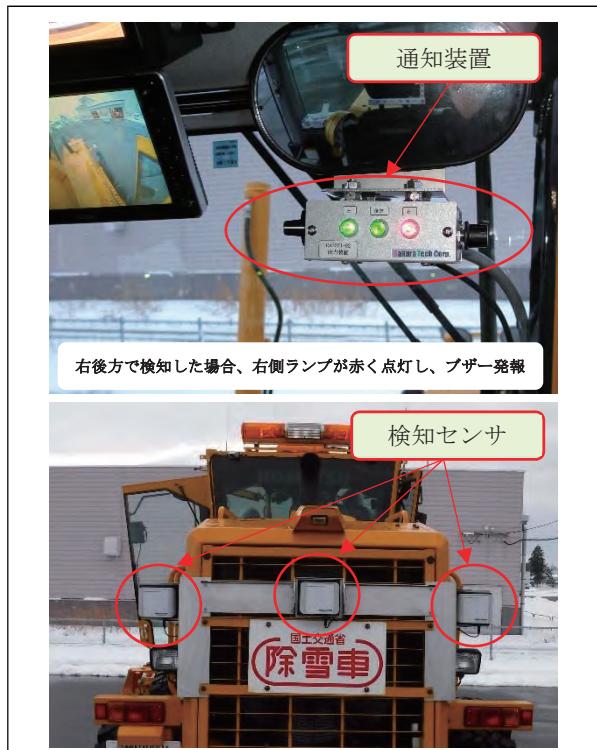
写真4 取付状況

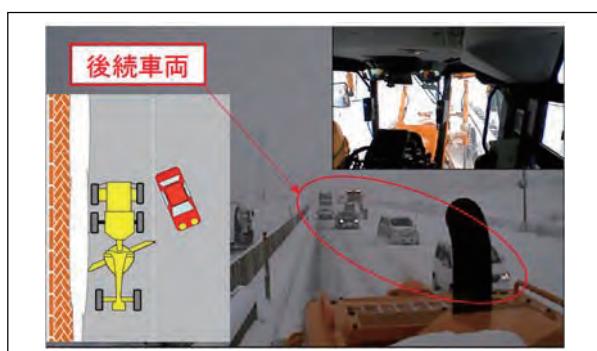
接近車両に対するシステムの検知精度の確認と、システム有無による支援効果の比較評価を、1人乗り除雪グレーダを用いた現地試験により実施した(写真5)

写真5 現地試験状況

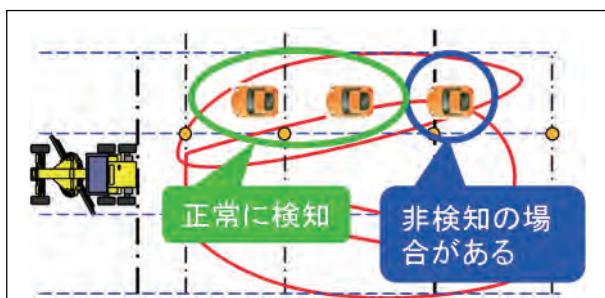
非検知車両については、後方車両が複数台連なって接近した場合、最後尾等の車両が検出できなかつたものであり、「後方車両が接近している」という事象を検出できなかつたものではないことから、助手が行っていた後方からの接近車両確認の補完が十分可能であると考えられる(図4)。

図4 非検知の事象

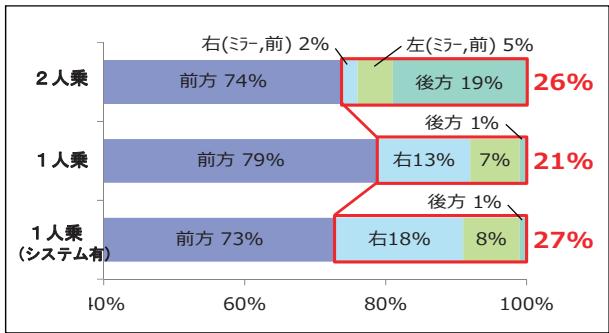
システムの効果を検証するため、アイカメラを用いて除雪作業中におけるオペレータの視線の動きを調査した。図5は、オペレータの周囲確認割合を示したものである。

図5 オペレータの周囲確認割合

2人乗りでは、オペレータの周囲確認割合が26%であったのに対し、1人乗りでは21%以下となる結果となった。オペレータからのヒアリングでは、作業に集中することから周囲の確認ができない、ヒヤリ・ハットの回数が増えたとの結果であり、安全性が低下している。

1人乗りにシステムを導入したところ、2人乗りと同等の27%に増加した。これは、システムにより周囲確認を促すことから、助手不在により懸念される接近車両の見落としなど、作業中のヒヤリ・ハットを減らす効果を期待できる。

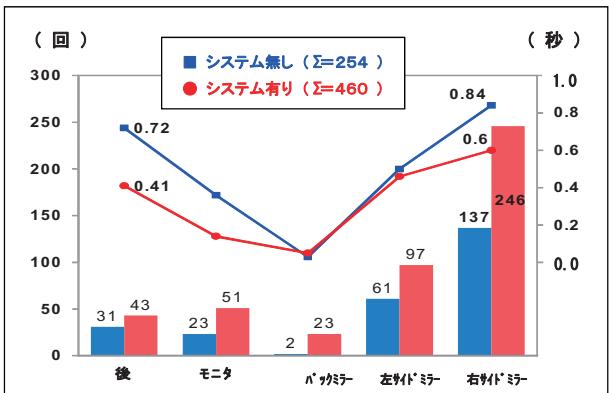
また、周囲確認回数と接近車両を認識するための視認時間についても調査した（図6）

図6 1人乗り除雪グレーダの周囲確認時間と視認時間

システム無しの場合、オペレータ周囲確認回数が254回であったが、システム有りの場合460回と増加している。これは、システムが光と音によりオペレータに接近車両の確認を促す効果が現れたものであり、接近する一般車両を確実に把握できることから、安全性が向上しているものと考えられる。

にかかる時間が減少しているのがわかる。これは、システムを使用していない場合、接近車両の存在を「探す」必要があるため1回の視認する時間が長いのに対し、システム使用時は車両が接近していることはわかっており、その存在を「確認」する時間のみであることの差と推定される。
