38. 天井用車載型乾式研掃装置の自動化運転による地下鉄補修工事への適用について

株式会社奥村組
株式会社奥村組
株式会社奥村組

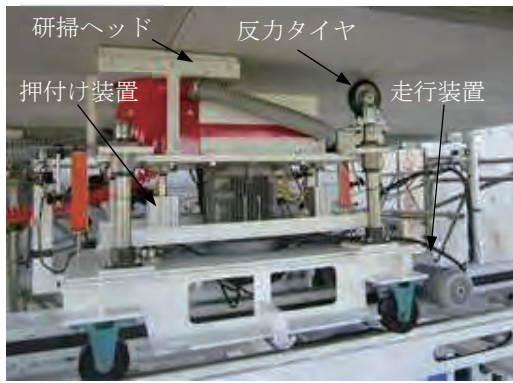
写真-2 ケレン機

ケレン機（写真-2）は、天井面を研掃する研掃ヘッド、研掃ヘッドを天井面に一定の圧力で押し付ける押付け装置、および架台上を自走させる走行装置等から構成される。研掃作業は、高速で回転する研掃ヘッドを天井面に一定圧力で押し付けながら架台上を走行させることで行う。

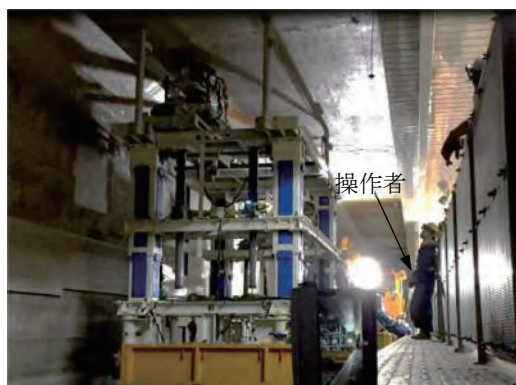
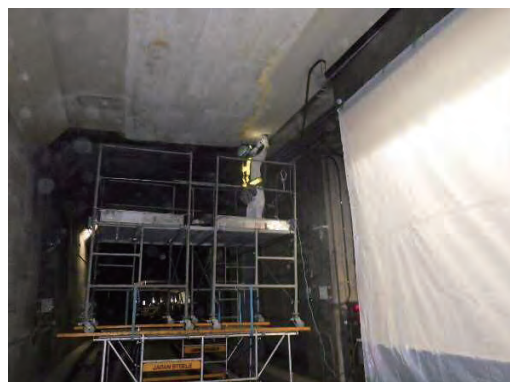
研掃装置による自動化施工と吸引式ディスクサンダーによる人力施工の状況を写真-7、8に示す。施工時間は、き電停止後の0:50から通電開始前の4:00までの約3時間であった。施工手順は以下の通りで、作業の準備・撤収に約1時間を要するため、実質の研掃作業は約2時間であった。

写真-7 研掃装置による施工状況

写真-8 人力による施工状況

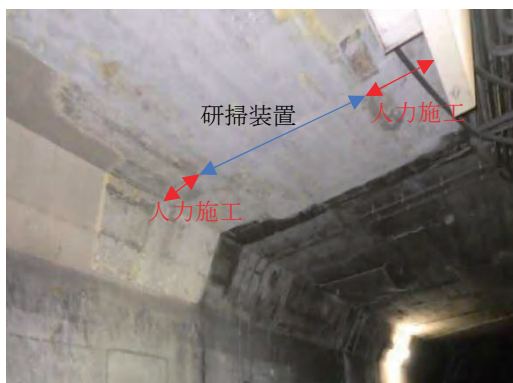
写真-10 研掃による仕上がり面の状況（下り線）

研掃装置と人力施工による塗膜除去の仕上がり面を写真-10 に示す。目視観察によると、人力施工では仕上がり面に塗膜除去のぼらつきがみられるが、研掃装置では確実に均一に塗膜が除去されており、仕上がり面の品質が向上している。

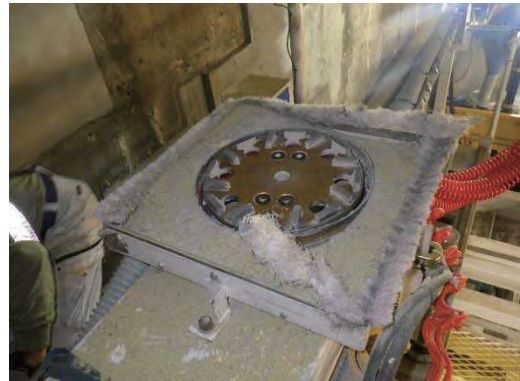
写真-11 粉塵飛散防止枠（ブラシ型）損傷状況

っているため、装置本体をチルトタンクでスライドさせたとしても未施工範囲が両端に約 0.4m ずつ残ってしまうため、人力施工の負担が残った。②写真-11 に示すように、粉塵飛散防止枠のブラシの消耗が激しい。限られた作業時間の中での交換作業は歩掛に影響した。

- ② 粉塵飛散防止枠のブラシの形状を、四角形から交換が容易な丸形に変更した。また、ブラシの強度を上げて耐久性を向上させた。
- ③ 写真-14 に示すように、反力タイヤを樹脂製ボールキャスターに変更して設置位置を研掃ヘッドに近づけることで、人力施工範囲を 645mm から 225mm まで縮小させた。

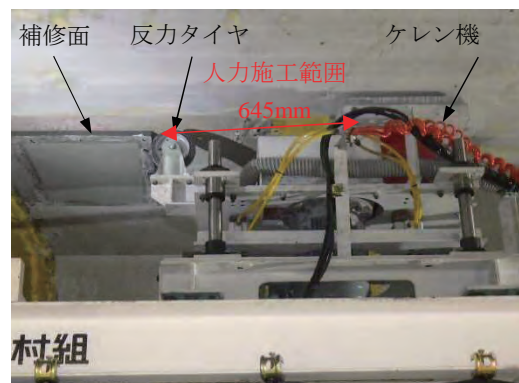
写真-12 凸部接触状況

③天井面に補修した凸部がある場合、ケレン機が凸部に近づくと反力タイヤが先に接触するため、補修面の周囲を研掃することができずに人力施工の範囲が増えた（写真-12）。

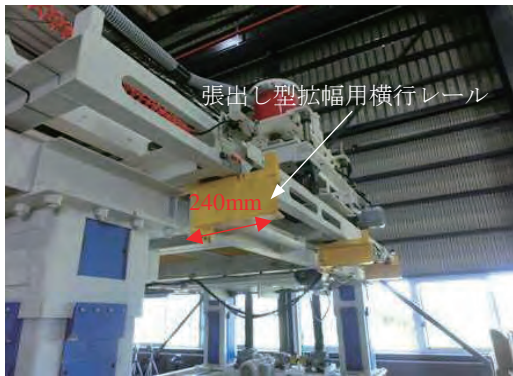
写真-13 張出し型拡幅用横行レール

①装置本体の施工幅を広げるために、写真-13 で示す張出し型拡幅用横行レールを多段リフターに取り付けた。ケレン機の片側施工幅を 240mm 拡幅できた。

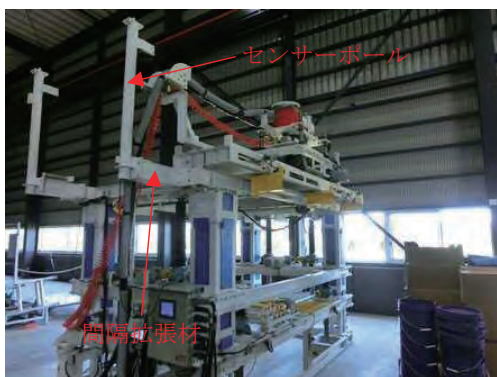
写真-15 改良後接触センサーポール

- ④ ケレン機の施工幅を拡大させたことで、架台を上昇させる際に天井面との接触を感知するセンサーポールがケレン機の走行に支障する。センサーポールと架台の間に間隔拡張材を挿入してケレン機の走行に支障の無い位置に設置した(写真-15)。

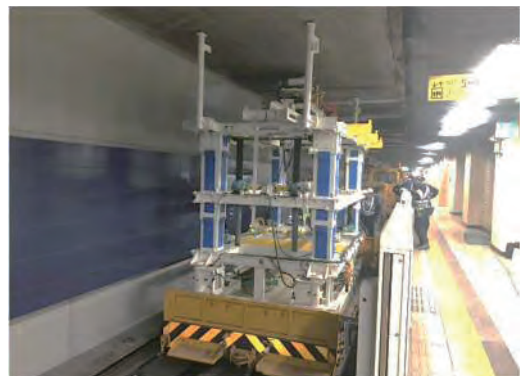
写真-16 上り線施工状況

施工時間、施工手順、作業員の編成は下り線施工時と同様である。施工状況を写真-16 に示す。

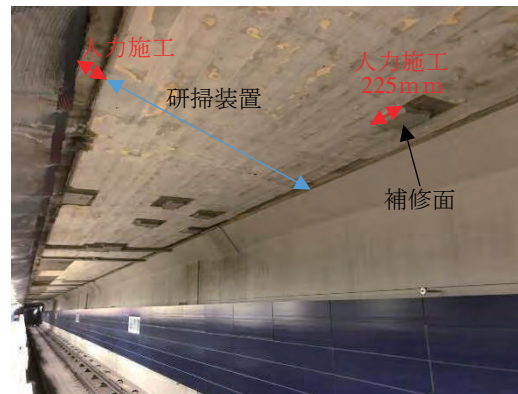
写真-18 研掃による仕上がり面の状況（上り線）

を写真-18に示す。下り線と比較すると、研掃装置の施工幅が拡大し、人力施工の範囲が補修面の周囲とホーム側の僅かな部分だけとなっていることが分かる。
