# 40. 橋梁点検画像の3次元管理に関する考察

国立研究開発法人土木研究所 ○ 下川 光治  
国立研究開発法人土木研究所 新田 恭士  
国立研究開発法人土木研究所 二宮 建一  
国土交通省 関東地方整備局 関東技術事務所 田中 洋一

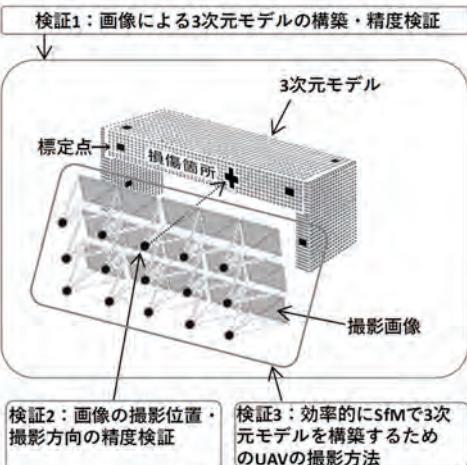
図-1：検証内容の概要図

また、橋梁の 3 次元モデルは BIM/CIM で作成したモデルも十分活用可能であるが、SfM ソフトウェアより構築した 3 次元モデルでも、画像や損傷の位置関係を示す上では十分に有効である。本稿では、実橋梁を対象として、図-1 に示したように、「検証 1：画像による 3 次元モデルの構築・精度検証」、「検証 2：画像の撮影位置・撮影方向の精度検証」、「検証 3：効率的に 3 次元モデルを構築するための UAV の撮影方法」の検証結果を報告する。

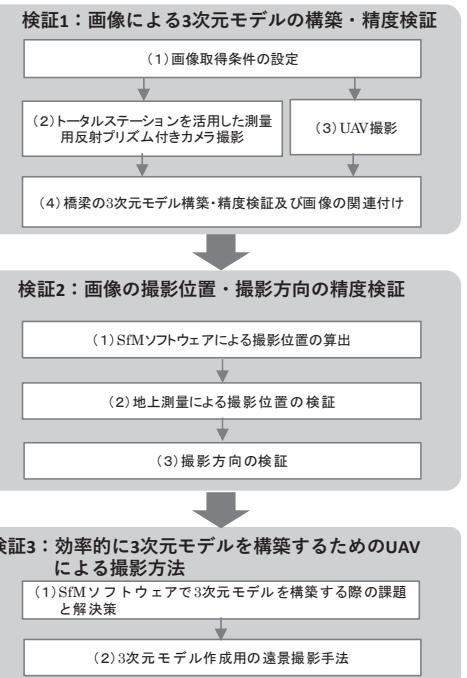
図-2：検討フロー

本稿における検討フローを図-2 に示した。

検証 1 では、UAV とデジタルカメラを使用して撮影した画像をもとに、SfM ソフトウェアを用い

て構築した3次元モデルの精度を検証するとともに、画像の管理方法について確認した。

検証2では、損傷箇所を正確に記録するためには、SfMソフトウェアにより自動推定された画像の撮影位置について評価した。また、撮影位置のずれによって発生する撮影方向の変化がもたらす画像への影響について検証し、撮影方向の重要性について整理した。

検証3では、効率的にSfMで3次元モデルを構築するために、標定点の減少を目的としたUAVでの撮影方法について検証した。

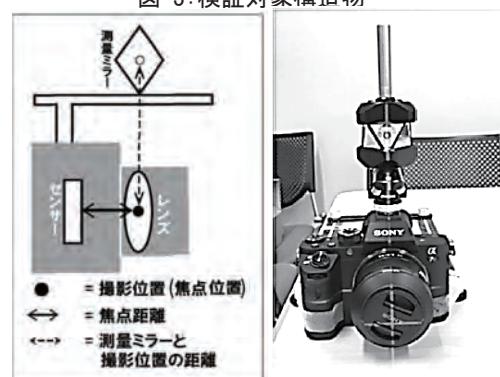
図-4: 測量用反射プリズム付カメラ

撮影位置を現地測量により計測するために測量用反射プリズム付カメラを作成した。

測量用反射プリズム付カメラは、一眼レフカメラの焦点位置直上にトータルステーションの反射プリズムを設置したものであり、設置位置からカメラの焦点位置（以降、撮影位置）を算出可能としたものである（図-4）。

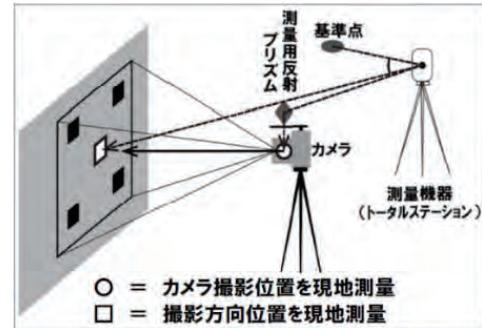
図-5: 測量用反射プリズム付カメラの撮影方法

撮影方法は、撮影方向検証用の座標値が定まっている標定点を橋台、鋼製桁下面、鋼製桁側面に各5点設置し、カメラの画像中心が、標定点となるように撮影した（図-5、表-1）。同時に、撮影位置をトータルステーションにより計測することで、正確な撮影位置を把握した。現地測量は、公共測量作業規程に準拠して品質を確保した。

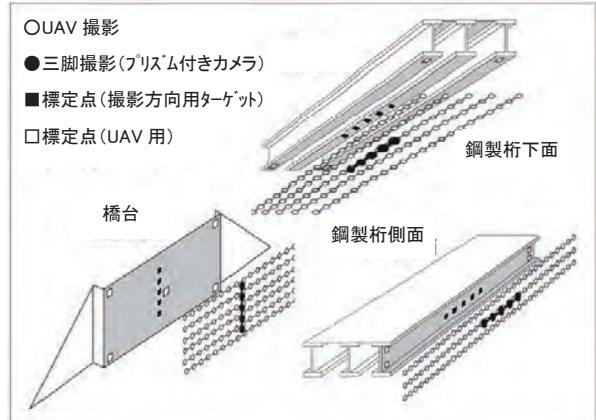
図-6: 検証計画図

UAVによる撮影距離は、検証対象構造物にUAVが接触せず、安全に飛行するために撮影距離を3mとした。次に画像の撮影間隔は、国土交通省の「UAVを用いた公共測量マニュアル（案）」を参考とし、隣接写真重複率80%、コース重複率60%を行った（図-6）。

測量用反射プリズム付カメラで三脚撮影した画像5枚ずつ15枚を図-6のとおり加えた計826枚を基に、SfMソフトウェアで3次元モデルを構築

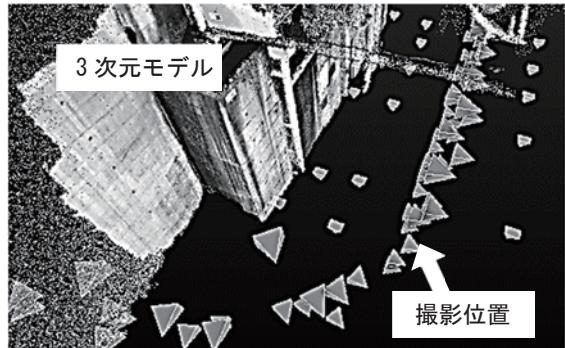
図-7:3次元モデルと撮影位置を表示

SfMソフトウェアにより構築した3次元モデルを基にする点検画像の管理について、図-7、図-8、図-9のとおり検証した。

検証の結果、従来の2次元展開図に損傷箇所を記録する方法から、撮影画像とBIM/CIMモデルを同時に表示する3次元モデルを使用した表示方法にすることで、損傷と鉄筋段落しの位置関係が直感的に把握可能となった。PC橋の場合には、PC鋼線位置の把握も可能となる。

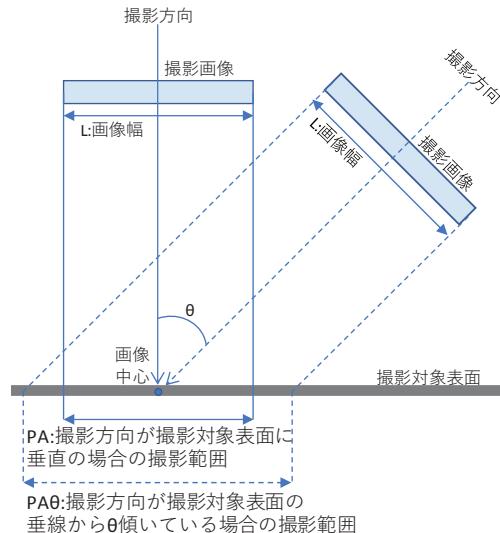
図-10: 撮影方向が傾いた場合の撮影範囲

この撮影位置のずれが及ぼす3次元モデル上の点検画像への影響を確認するために、図-10のような撮影距離、画像中心及び画像幅:L が同一で、撮影方向が傾き： $\theta$  でずれた場合の撮影範囲：PA $\theta$  を算出した。

$$PA\theta = L/\sin(90 - \theta) = L/\cos\theta$$

つまり、撮影距離及び画像中心を固定した条件下で、撮影方向がずれて撮影した画像は、撮影対象表面を垂直に撮影した画像と比較し、広範囲を撮影しており、画像幅は一定のため圧縮表示される。

上記の算出結果より、この撮影位置の傾き： $\theta$  による撮影対象の圧縮表示の可能性は、ひび割れ幅の過小評価にもつながる要因となる。よって、撮影方向の傾き： $\theta$  の把握は重要な項目となる。

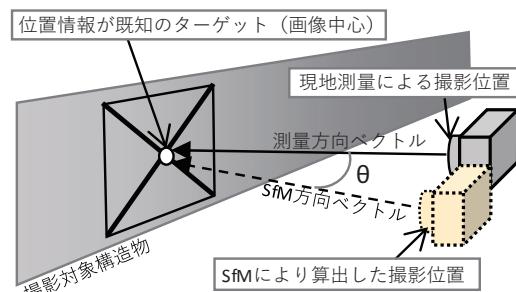
図-11: SfM 方向ベクトルと測量方向ベクトル

そのため、本研究では、この撮影方向の傾き： $\theta$  についても検証するために、図-11に示す撮影位置から、「現地測量による撮影方向（以降、測量方向ベクトル）」と「SfM ソフトウェアにより算出された撮影方向（以降、SfM 方向ベクトル）」を求めた。

位置情報が既知のターゲットを画像中心として撮影した際のカメラ位置をトータルステーションによって計測した。

SfM ソフトウェアにて構築した3次元モデルにより撮影位置を求めた。また、画像中心は、①と同様の位置情報が既知のターゲットとした。

表-4に測量方向ベクトルと SfM 方向ベクトルを示すとともに、内積により SfM 方向ベクトルの傾き： $\theta$  を整理した。

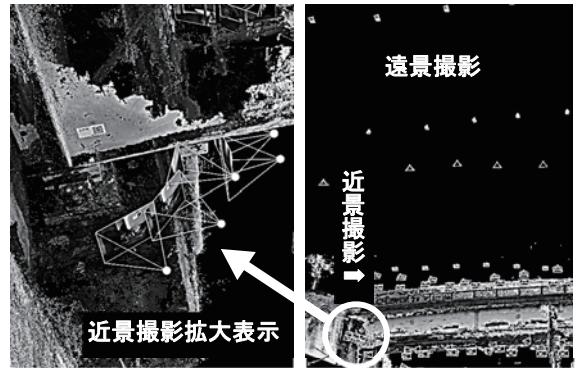
図-12: 遠景及び近景撮影による 3 次元モデル作成検証

SfM ソフトウェアによる 3 次元モデル構築時の標定点数の減少を目的として、遠景撮影（対象物から 8m）の中に近景撮影（対象物から 3m）の一部の画像を合わせて構築した 3 次元モデルと、近景撮影のみで構築した 3 次元モデルを比較しても同等の精度が得られた（図-12）。

遠景撮影による標定点が少ないモデルをコアとしてすることで、近接目視点検画像を使用した 3 次元モデルの作成は、効率化できることが想定される。

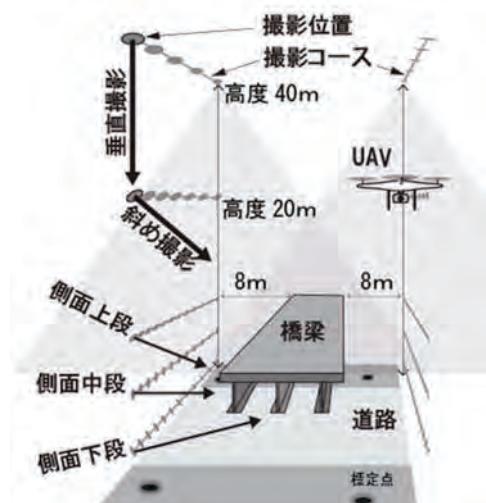
図-13: 遠景撮影計画図

橋梁上空での UAV の飛行は、実運用では困難なため、飛行範囲は橋梁側面より 8m 外側とし、標定点は、設置の効率性を考慮し平面部分に設置した。図-13 に撮影コース（5 コース）を示した。

垂直撮影は、橋梁全体と標定点 4 点（標定点 1 点が 3 枚以上写るよう撮影）を撮影し、位置情報の基準とした。位置精度は「UAV を用いた公共測量マニュアル（案）」および「空中写真測量（無人航空機）を用いた出来形管理要領」の ±0.1m 以内を準拠とした。

斜め撮影は、垂直撮影と側面撮影を接続するため撮影経路間の中間とした。

側面撮影（上段、中段、下段）は、橋梁形状の把握を目的とした。

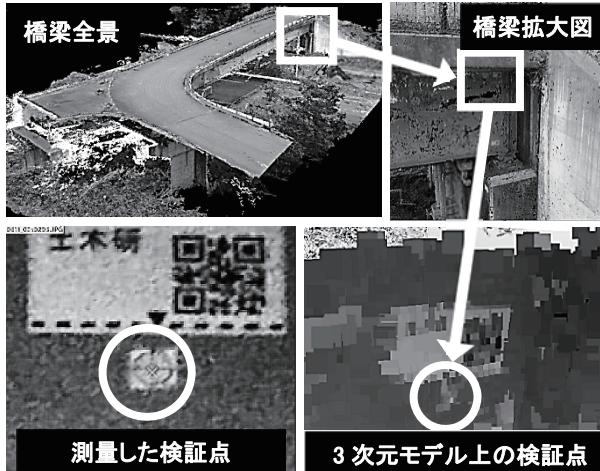
図-14:3次元モデル上の検証点計測

構築した3次元モデルがどの部分においても同様の精度が保たれていることを検証するために、標定点以外の検証点38点(上面、側面、橋脚、橋台各5点以上)を設定・測量し、3次元モデル上で検証点位置と比較した(図-14、表-7)。

表-7より、各検証点の位置ずれは、最大でX方向:0.025m、Y方向:0.031m、Z方向:0.041mであり、目標とする3次元モデルの精度を満たしていることが確認できた。
