1. 積雪期における堤防変状の検知に向けた取組

(国研) 土木研究所 寒地土木研究所 ○吉田 智
 (国研) 土木研究所 寒地土木研究所 山崎 貴志
 (国研) 土木研究所 寒地土木研究所 飯田 美喜

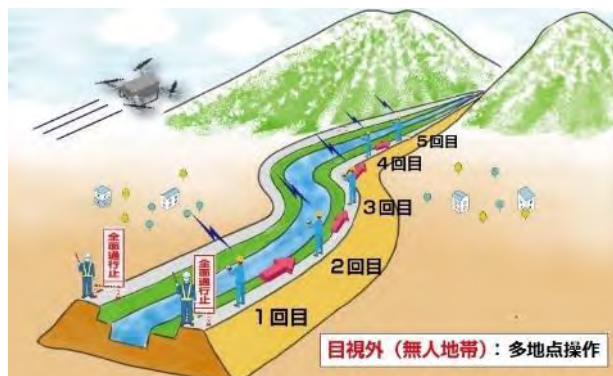
図-1 レベル3飛行（LTEなし）のイメージ

UAVの飛行形態にはレベル1～4の飛行形態があり、レベル1は目視内での操縦飛行、レベル2は目視内での自動・自律飛行、レベル3は無入地帯における目視外飛行、及びレベル4は有人地帯における目視外飛行となっている。積雪状態にある堤防上の移動は容易ではないため、変状を調査するには、地上の1地点から操作できることが重要である。そのため広範囲にわたる堤防を調査するには、目視外飛行（レベル3以上）が必要である。一般的にUAVの遠隔制御は送信機と機体間での直接通信を行うものであり、その通信可能距離は長くても数キロメートル程度であることから、広範囲に及ぶ堤防の調査には、レベル3で操作地点を随時移動しての多地点操作が考えられる（図-1）。モバイル機器用の通信規格であるLTEを利用した制御方式のUAVもあり、LTE通信網の範囲内であれば、飛行距離の制限がほぼなくなり一地点からの操作が可能となるが（図-2）、バッテリー容量などによる飛行距離の制限が生じる。

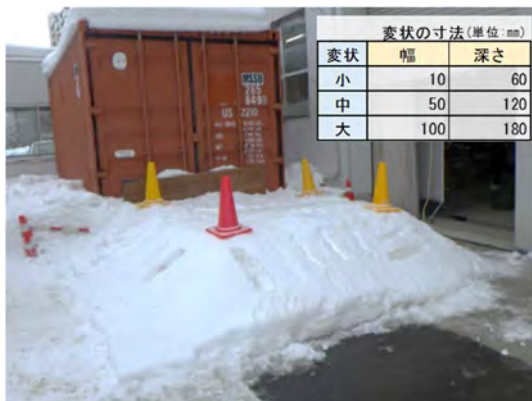
図-3 模擬試験で使用した試験体

地震災害発生後、広範囲におよぶ河川堤防を迅速に点検するには、UAVで上空から俯瞰的に点検するのが効率的である。そこで長距離を高速で飛行でき、狭い場所でも離着陸が可能なVTOL型のUAV(Trinity F90+, Quantum-Systems社)に搭載されている光学カメラ(RX1 RII, SONY社)やLiDAR(Qube240)が、積雪上に発生する変状を認識できるか検証する模擬試験を行った。模擬試験は、寒地土木研究所構内の実験棟横に堤防を模した試験体を雪で作製し、その表面に大きさの異なる3種類の変状を作り、台座の上に固定したUAVを実験棟の窓から屋外に張り出して模擬試験を実施した(図-3, 4)。使用したUAV及び計測機器の仕様を表-2~4に示す。なお、河川堤防を模した試験体に変状を作る際、変状の大きさや方向を判別するため試験体を図-5のようにエリア分けした。

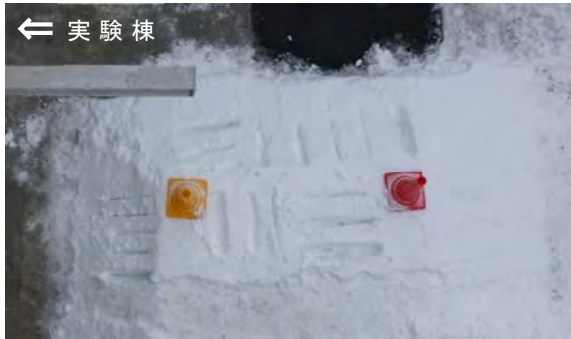
写真-5 光学カメラによる変状の撮影状況（試験体の上から撮影）

光学カメラは、どのエリアにおいても変状の有無をおおよそ認識することができたが、エリアCは他のエリアと比較して変状の視認性が低かった(写真-1)。これは、斜面の角度と太陽光の入射の関係で、変状の陰影ができなかったことが要因と考えられる。

積雪下の堤防の変状を検知する手法として、市販の UAV に搭載されている光学カメラと LiDAR を用い、雪で作製した試験体の変状を認識できるか検証を行った。その結果、光学カメラで変状を認識することは可能であったが、太陽光の入射角の関係で場所により視認性が低いところもあった。また、LiDAR では中程度（50mm×120mm）以上の変状でなければ認識できなかったが、太陽光等の影響を受けないことを確認した。
