## 5. 国土交通省による官民連携した 長時間飛行ドローンの実証試験について

国土交通省 大臣官房 参事官（イノベーション）グループ 施工企画室 遠藤 天生

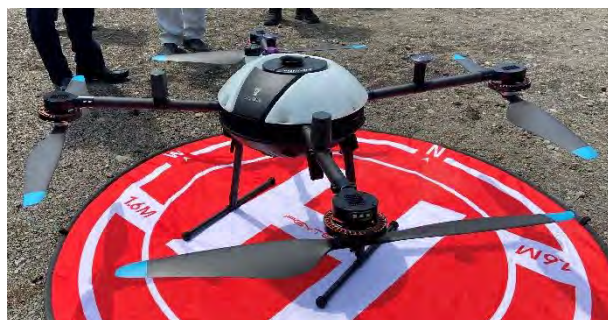
図-1 実施機体（第1回実証試験）

### (3) 実施機体

マルチコプター型ドローン

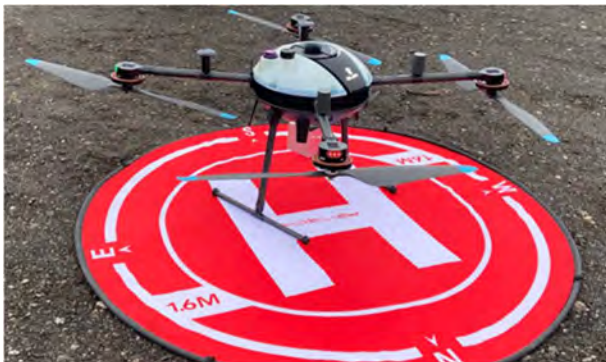
図-3 軽ペイロードの状態(第1回実証試験)

機体に搭載されている標準カメラで、撮影データのリアルタイム伝送を行いながら4時間程度の連続飛行を実施する。着陸後の燃料タンクに残った燃料から推定飛行可能時間を算出することで、6時間以上の連続飛行が可能であるかを判断する。なお、当日の条件から、連続飛行時間を約3時間に短縮した。

結果、自律飛行、撮影データのリアルタイム伝送の安定性を確認できた。当日の条件から、連続飛行時間を3時間に短縮し、実連続飛行時間は182分を記録した。着陸後の燃料タンクに残った燃料から推定飛行可能時間を算出したところ、目標としていた6時間以上の連続飛行が可能であると判断できた。

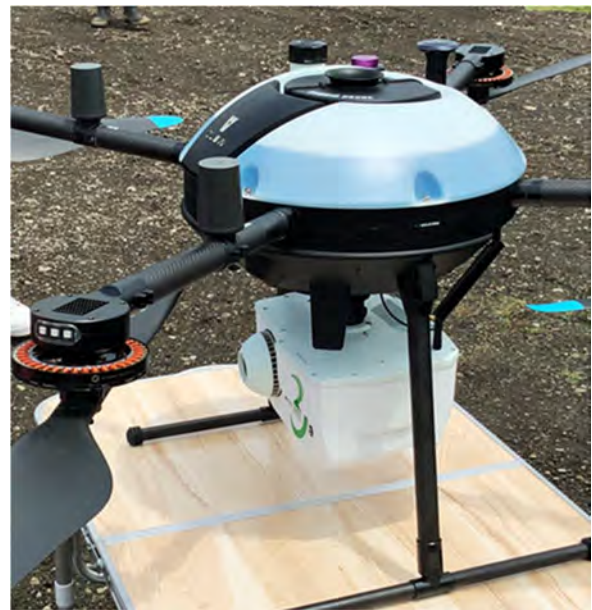
図-4 高ペイロードの状態(第1回実証試験)

機体にレーザー測量機器を搭載し、レーザー測量を行いながら1時間以上の連続飛行を実施する。着陸後の燃料タンクに残った燃料から推定飛行可能時間を算出することで、2時間以上の連続飛行が可能であるかを判断する。

結果、自律飛行、取得点群データのリアルタイム伝送の安定性、十分な測量精度を確認できた。実連続飛行時間は63分を記録した。着陸後の燃料タンクに残った燃料から推定飛行可能時間を算出したところ、目標としていた2時間以上の連続飛行が可能であると判断できた。

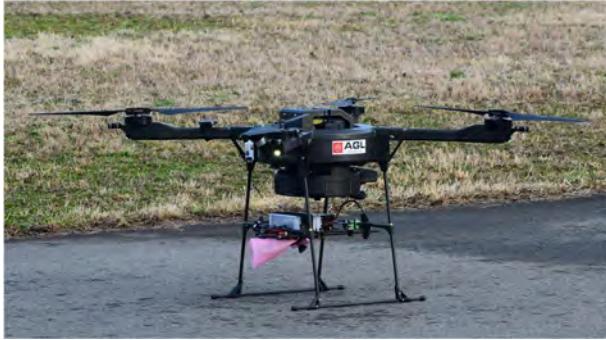
図-5 実施機体 (第2回実証試験)

- (2) 参加企業  
株式会社エアロジーラボ
- (3) 実施機体  
マルチコプター型ドローン
- (4) 実施場所  
福島県ロボットテストフィールド浪江町滑走路(福島県双葉郡浪江町大字棚塩字東赤坂89番浪江町棚塩産業団地内) 周辺地域

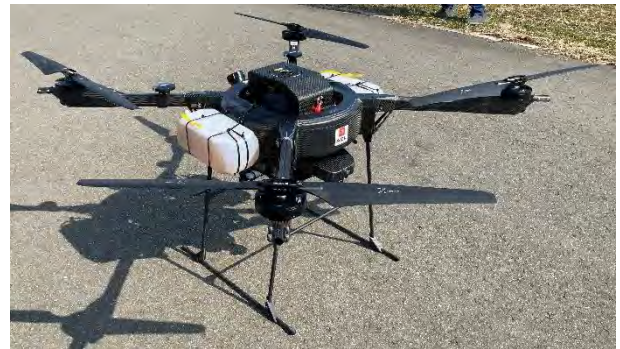
図-7 軽ペイロードの状態 (第2回実証試験)

機体に搭載されている標準カメラで、撮影データのリアルタイム伝送を行いながら4時間程度の連続飛行を実施する。着陸後の燃料タンクに残った燃料から推定飛行可能時間を算出することで、6時間以上の連続飛行が可能であるかを判断する。

結果、自律飛行、リアルタイム伝送の安定性を確認できた。当日、機体トラブルにより、実連続飛行時間は105分の記録に留まった。そのため、目標としていた6時間以上の連続飛行が可能であるかを判断することはできなかった。

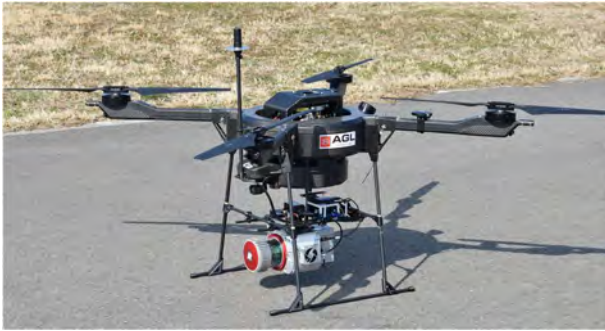
図-8 高ペイロードの状態（第2回実証試験）

当日の測量機器については、使用を予定していたレーザー測量機器が調達できなかったため、より重量が重い代替レーザー測量機器を機体に搭載した上で、滑走路(5分程度で測量可能)のレーザー測量を行いながら連続飛行し、取得点群データのリアルタイム伝送の安定性、測量精度が十分であるかを確認する。併せて、当初使用を予定していたレーザー測量機器と同重量のウェイトを機体に搭載し、2時間以上の連続飛行が可能であるかを確認する。

結果、滑走路でのレーザー測量において、取得点群データのリアルタイム伝送の安定性、十分な測量精度を確認できた。併せて、当初使用を予定していた測量機器と同重量のウェイトを機体に搭載した連続飛行において、安定した自律飛行で、実連続飛行時間は約121分を記録した。これらの結果から、レーザー測量を実施しながら、連続2時間以上の自律飛行が可能であると判断できた。
