18. 3次元点群データを活用した土工事における 法面損傷リスクの予測と事前対策効果の実証

上武建設株式会社
上武建設株式会社
株式会社 EARTHBRAIN
株式会社 EARTHBRAIN
株式会社 EARTHBRAIN

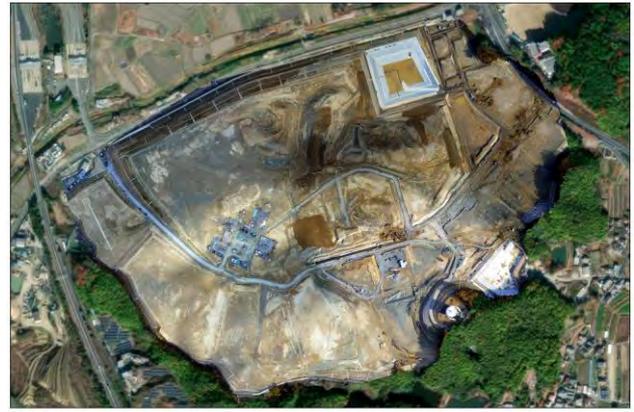
図-1 検証現場の航空写真

検証を行った土木工事現場（図-1）は企業施設用地（開発面積 48.7ha）であり、傾斜地にあるため起伏にとんだ地形である。造成工事としては終盤を迎えており、完成した法面が多数みられることから、雨水が法面に及ぼす影響の把握や、対策した結果の検証が可能である。

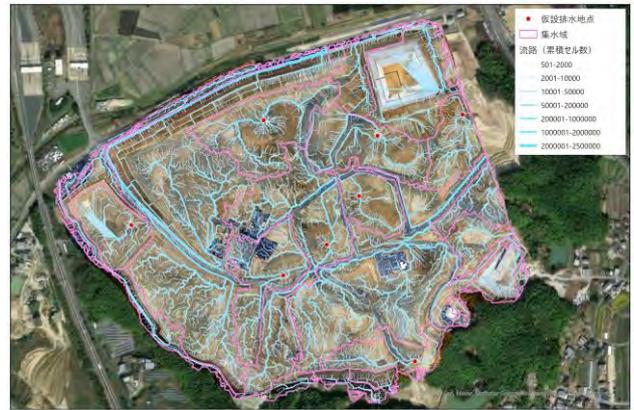
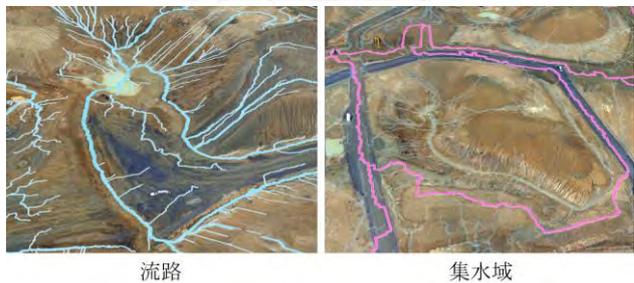
図-2 雨水表層流解析の結果（2024年2月19日地形）

Esri 製の ArcGIS Pro 3.1.2 と 3D Analyst を使用し、取得した 3 次元点群データを TIN データに変換したのち、20cm グリッドの DEM（ラスタ形式）を生成した。続いて、Spatial Analyst を使用し雨水の流路、集水域を解析し、可視化を行った（図-2）。

なお、本解析は地表面の形状を解析対象としており、地下水等の影響や地下への浸透等の考慮はしていない。

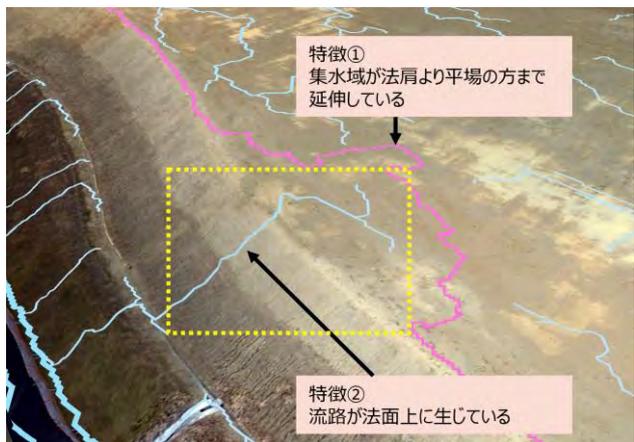
図-3 法面損傷リスクの特徴

降雨前の解析結果と、実際の降雨後の地形データと比較することで、法面損傷の予測精度を確認した。具体的には、降雨前の 2024 年 2 月 19 日に計測した点群を解析し、リスク箇所を目視確認により特定した。法面部分の流路と集水域の形状に着目し、法面法肩部分の集水域が平場の方まで延伸しており、流路が法面上に可視化されているケースを法面損傷リスクがある地点と判別した（図-3）。場所によっては集水域の表示がないケースもあるが、その場合は流路のみで判断した。その後、降雨後に法面損傷箇所を調査し、解析結果と損傷箇所の一致度を目視確認することで解析精度の評価を行った。

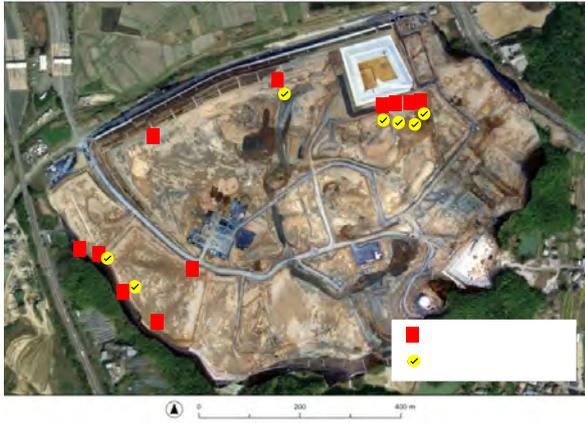
図-4 法面損傷リスクと損傷箇所（2月29日地形）

降雨前に計測した 3 次元点群データ対して行った雨水表層流解析の結果によると、法面損傷リスク箇所として 11 件抽出することができた（図-4）。

降雨後に補修が必要となる法面損傷は7件発生していた。解析結果と比較したところ実際の損傷箇所はすべて事前の解析結果に含まれていることが確認できた（図-4）。なお、解析によって損傷リスクありと示された箇所のうち、4箇所は降雨後に損傷が生じなかった。

続いて、降雨後の 2 月 29 日に UAV を用いて計測し、法面損傷のリスク箇所が実際に損傷を受けたかどうかを確認した。

雨水表層流解析を行った地形で合計7日間（2月19～27日）、計45mm程度降雨を観測した。

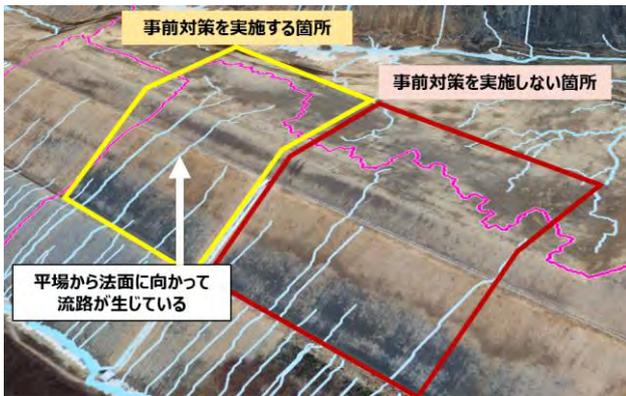
図-5 モデルエリアの設定（2月29日地形）

本検証では2月29日に計測した点群データに対して解析を行い、法面損傷リスク箇所の抽出を行った。続いてリスク箇所が隣接するエリアをモデルエリアとして設定し（図-5）、その片方のみに対して、法肩部分の法面方向の微小な傾斜部に対して盛土し、堰堤を施工した。これは法面への雨水流出を防ぐことによる、法面損傷の予防が目的である（図-6）。その後再度解析を行い、事前対策を実施した箇所に法面損傷リスクの特徴が存在しないことを確認した（図-7）。対策効果进行评估するため、事前対策を講じた箇所と講じていない箇所を比較し、法面損傷の有無を確認した。

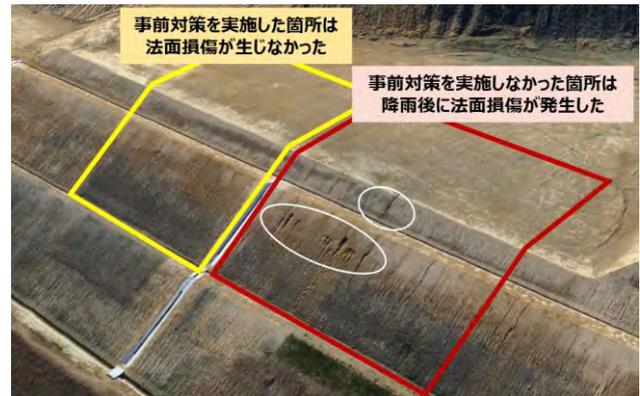
図-8 モデルエリア降雨後の法面損傷状況（4月22日地形）

設定したモデルエリアに対して、降雨後の4月22日の地形を目視により対策の有無による法面の状態を確認した。モデルエリアのうち、事前対策を講じた箇所においては法面損傷が確認できなかったが、事前対策を講じなかった箇所では法面の損傷の確認ができた（図-8）。

この結果から、法面損傷リスクを予測し、特定の箇所に対して事前対策を講じることによる予防効果を確認できた。さらに、雨水表層流解析による事前対策が施工現場における損傷リスクの大幅な低減に寄与することを示した。事前対策が行われたエリアでは、損傷が一切発生しなかったことから、データに基づいた対策の重要性が明確となった。

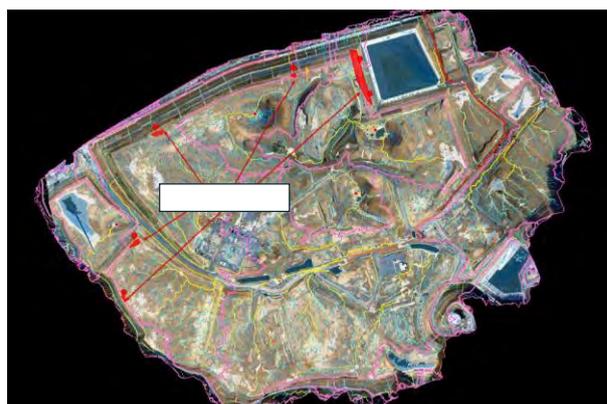
図-9 デジタル上での作業指示

(株)EARTHBRAINの3Dビューワーアプリケーション内の注釈機能を活用し、法面損傷リスク箇所に対してマーキングを行った。このマーキングを基に、対策が必要となる可能性がある箇所のマップ(図-9)を作成し作業員に渡すことで、迅速かつ効率的に建設機械による対策作業を開始できることを確認した。この方法により、現場監督と作業員の間でのコミュニケーションが円滑に行われ、リスク箇所への迅速な対応が可能となった。

従来の雨水対策としては現場監督と作業員が一緒に現場巡回をくまなく行い、現地を目視判断によってリスクの評価を行っていた。雨水表層流解析結果を活用し、リスク箇所をマーキングしたマップを作業員に渡すことで、作業員のみで巡回作業を開始することができた。雨水表層流解析によってリスク箇所が可視化されたことで、監督の経験のみに頼らず、現場関係者全員が共通認識を持って対策要否の判断が可能となった。
