23. 湯気や土埃が発生する実施工現場において安全性を向上させる 高精度検知システムを搭載した緊急ブレーキ装置の開発

酒井重工業株式会社

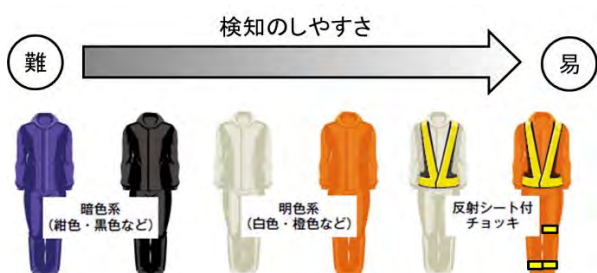
図-1 従来型 3D-LiDAR における課題

また、検知したい対象物の色や素材、表面性状などによっても反射強度は変化するため、フィルタの強さと検知対象物の反射強度のバランスによって検知精度は変化する。そのため、安全性を向上させるためには、図-1に示すように反射チョッキや明色系の作業着を着用することが有効であった。しかしながら、建設現場においては、汚れが目立ちにくい暗色系の作業着が多く着用される傾向があり、また、反射チョッキも着用されないことが多い。着用されても、反射面積が小さく認識しにくいこともあった。そのため、これらの状況に対応した検知精度の向上が求められていた。

従来搭載していた3D-LiDARとその検知アルゴリズム(以下、従来型と称する)では、湯気や土埃を透過した先に障害物がない路面であれば、前述したようにフィルタが機能し、誤検知の抑制が可能である。しかし、湯気や土埃の先に比較的高い反射強度を持つ障害物(例えば作業員など)が存在する場合、障害物よりも手前の湯気や土埃を検知した位置で誤検知することがある。さらに、濃い湯気や土埃が発生する環境下では、フィルタの閾値が上がるため、正確な位置での検知や誤検知もされず、反応できない状態になることがある。このため、このような環境下でも正確な位置で検知できるセンサと検知精度の向上が求められていた。
