# 11. 軟弱地盤への盛土施工における地盤性状等の不確実性を考慮した施工管理手法に関する検討

国立研究開発法人土木研究所  
国立研究開発法人土木研究所

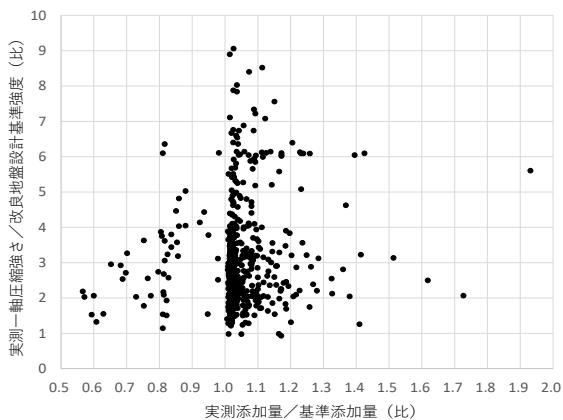
図-2 固化材の添加量比と一軸圧縮強さとの関係

固化材の添加量の比率が 1.0 付近で最も多く分布し、その際の一軸圧縮強さの比（現場施工で得られた一軸圧縮強さと改良地盤設計基準強度との比）は概ね 2~4 の範囲で推移していた。この結果は、添加量を単純に増加させることで必ずしも強度が向上するわけではないこと、また、改良対象とする土質の種類や含水状態、現場条件などにより強度発現にばらつきが生じることを示唆している。一方で、現場において実施工により得られた強度が設計基準に対しておおむね十分な余裕を持っており、室内配合試験に基づいて設定された基準添加量は、安全側に構築されるべき現場施工として妥当であったと評価できる。すなわち、本調査結果は、設計と施工の整合性を裏付けるものであり、地盤改良における設計基準の適切性と施工信頼性の両面において工学的に意義深い知見を確認できた（図-2）。

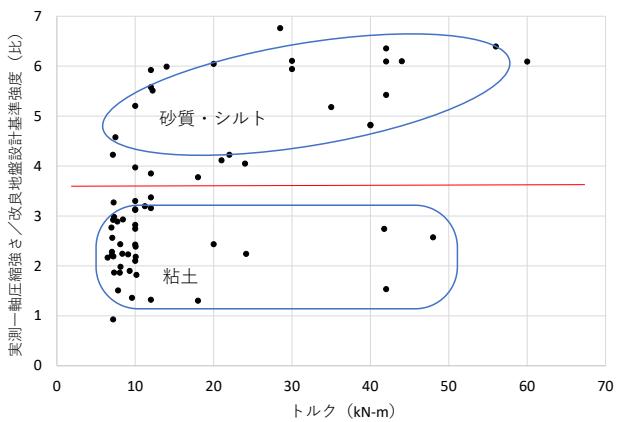
図-4 トルクと一軸圧縮強さとの関係

ロッド回転トルクについては、10 kN·m に集中する傾向が見られた。一方で、対応する一軸圧縮強さの比にはばらつきが確認された。特に、ロッド回転数と比較して、ロッド回転トルクと一軸圧縮強さとの相関性は明瞭でなく、土質性状の違いがトルク値に及ぼす影響は限定的である可能性が示唆された（図-4）。

本研究では、軟弱地盤改良において不可視な地盤内部の改良状況を、改良機の機械稼働データを用いてモニタリングし、適切な施工管理が可能かを検証するため、深層混合改良工法を対象とした施工実態の調査を行った。改良機の稼働データ分析の結果、ロッド回転数を上げることで一軸圧縮強さが上昇する傾向が見られ、また、ロッドトルクについてもばらつきはあるものの、大きいほど強さが増す傾向が確認された。さらに、土質の違いによって強度の上昇傾向に特性が見られることも明らかとなった。

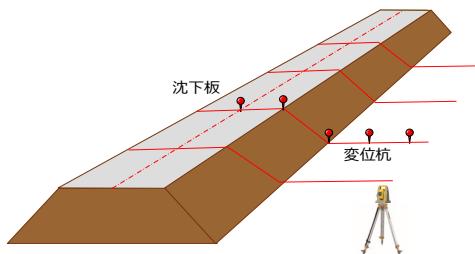
図-5 TSによる動態観測

軟弱地盤における盛土の動態観測は、従来、手動による追尾型トータルステーション（以下、TS）を用いて行われており、盛土延長約40mごとに設けた横断測点を対象に、1日1回の計測が実施されてきた。こうした手法は、長年にわたり標準的な観測手段とされてきたが、以下のような課題が指摘されている。

盛内ら<sup>2)</sup>の報告によれば、通常1つの工事で約10,000～20,000回に及ぶ計測が必要となり、変状が確認された場合には、その3倍程度の頻度で計測を行う必要が生じことがある。これにより、施工の進行とともに動態観測作業の負担が急増する。また、現行の手法では2名の人員が必要であり、測量精度を確保するためには熟練した作業者の確保が不可欠である点も課題となっている。さらに、TSの設置作業自体にも時間と手間がかかる。

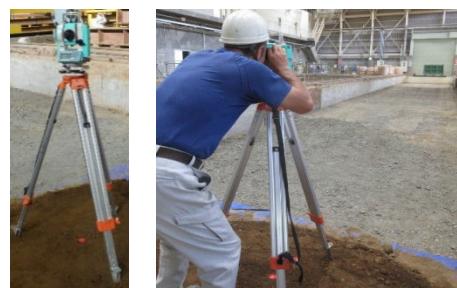
写真-1 従来のTSを用いた観測状況

そこで、写真-1に示すとおり、TSにより計測するための環境整備として、土木研究所土工実験施設内にN値4以下の盛土を整備し、測量経験の浅い作業者1名が5日間にわたりTSの設置及び計測により実態を把握した。

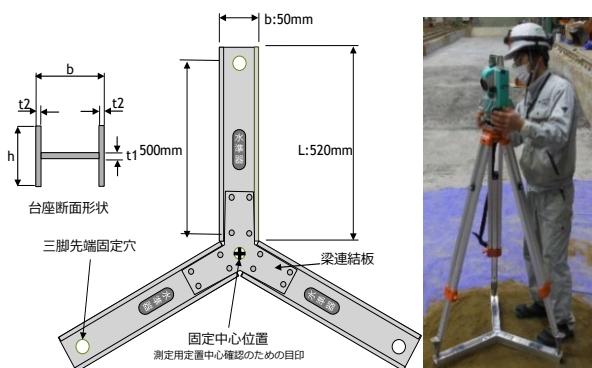
図-6 動態観測用台座及び TS による計測状況

動態観測用台座は、設置の容易さと可搬性、安定した計測を両立するため、本体重量を 2kg 以内とし、アルミ合金を採用した。また、TS および三脚の荷重に対する十分な耐久性を確保するため、強度計算を実施した(図-6)。沈下防止対策としては、TS 本体および三脚、さらに台座本体の重量と接地面積を踏まえ、粘性土 ( $N=2$ ) を想定した接地圧に対応可能な形状とした。加えて、設置・計測時の滑りを防止するため、底部にスパイクを設置した。

本研究では、簡易的な動態観測技術の改善を通じて、測定精度を確保しつつ作業効率の向上を図る手法として、動態観測用台座の有効性を確認した。これにより、従来手法を大きく変更することなく、安定した計測が効率的に実施可能であることが示された。今後は、動態観測用台座の実用化に向けて、現場検証を通じた最適形状の検討や、使用環境に応じた改良が求められる。

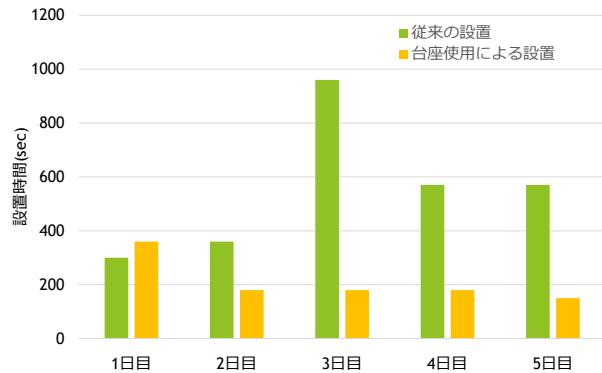
図-7 動態観測用台座の有無による設置時間

従来の動態観測を想定した計測と比較した結果、動態観測用台座を用いた場合、1 日目は設置に時間を要したもの、2 日目以降は設置時間が半減し、

作業効率の向上を確認することができた(図-7)。加えて、台座を使用することで測定精度も安定し、現場での実用性の高さを示すことができた。

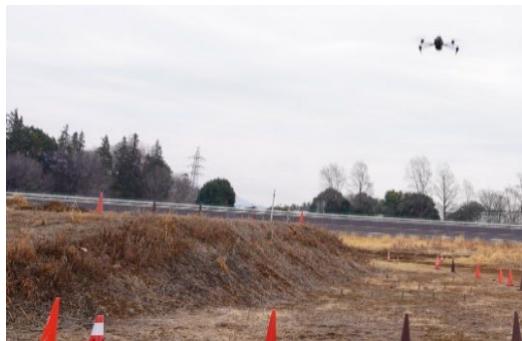
写真-2 UAVによる計測状況

計測後の SfM 处理では点群の密度が低く、盛土部分は一定程度の点群化が可能であったが、密度のばらつきにより検証点となる杭の位置特定が困難であった。そのため、現状の UAV 計測による動態観測への適用は困難と判断した。

効率面では、3 側線を 1 回のフライトで計測でき、1 側線あたりの所要時間は準備約 3 分、計測約 2 分の計 5 分であった（写真-2）。一方、SfM 处理に要する時間は、使用ツールの性能や設定により、最短 10 分から最長 6 時間と大きく変動した。計測自体は効率的であるものの、ツールの選定により内業（処理作業）時間が大きく左右される点が課題となる。

UAV のデジタル画像による計測精度は一般的には解像度が高いほど優位である。しかし、今回の検証では画角が狭くなる分、隣接画像間でのパターンマッチングで不利になり、飛行高度が低いと、点群処理ができなかったことが確認され、期待される精度の確保が難しい結果となった。実現場において、同様の事象が発生することが考えられ、SfM 处理ソフトの性能にも左右され、効率面においても課題が残る結果となった。今後、画像取得の最適化や SfM アルゴリズムの改良によって、点群密度のばらつきが抑制されれば、杭位置の特定精度の向上も期待され、UAV 計測の適用可能性が高まる可能性がある。また、活用を広域的（マクロ）な観点での動態観測が必要な場合、工区全体の状態監視といった施工管理への利用に期待できるものと考えられる。

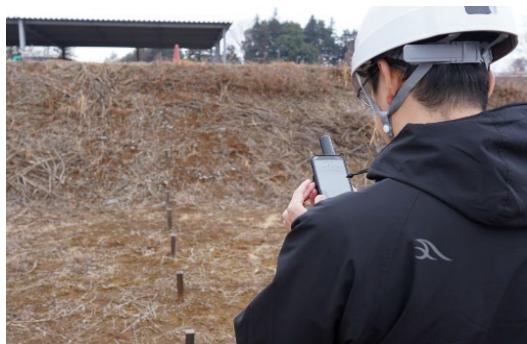
写真-3 スマートフォン内蔵カメラによる計測状況

本計測は、ICT 施工での活用を想定したものであり、「地上写真測量を用いた出来形管理の監督・検査要領（土工編）」等で示される 50mm 精度を基準とする技術である。検証（写真-3）では、平均 5mm～10mm の精度が確認された。

効率面では、1 側線あたりの平均所要時間は、準備約 5 分、計測約 1 分の計 6 分、SfM 处理時間は 10～20 分であった。

一方、計測時における現場斜度の違い等に起因する計測位置や方法の誤差が、動態観測において求められる 5mm 精度の確保に影響を及ぼす点は、今後の課題といえる。

スマートフォン内蔵カメラによる計測は、現段階においても比較的高い計測精度が得られており、盛土延長 40m・1 断面の条件下では、人員・計測時間の観点から生産性の高い技術と評価できる。

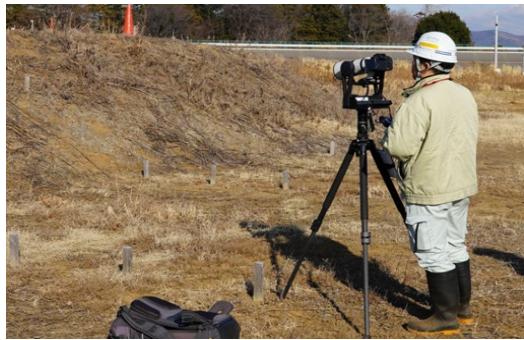
写真-4 一眼レフカメラによる計測状況

写真-4 に示す一眼レフカメラを用いた遠方自動撮影システム（以下、一眼レフカメラ）は、主に橋梁などのインフラ点検におけるひび割れ等の記録に活用された実績があり、正対撮影による計測検証において、水平方向で平均 1mm～1.5mm、鉛直方向で平均 7mm～40mm の精度を確認した。

精度に影響を与える要因としては、解像度、撮影角度、レンズの光学的な歪み、撮影枚数の多少が挙げられ、これらの条件を複合的に最適化することで、安定した精度が確保できるものと考えられる。今後、精度に関わる諸条件の詳細な検討が課題となる。なお、本計測手法は一定の精度を得られる一方で、計測にやや時間を要する点も課題として挙げられる。

一眼レフカメラによる計測は、1断面をほぼ正対で撮影し、レンズ歪みを精度良く補正できた場合には、1mm前後の高い精度を実現できる可能性がある。ただし、実現場で安定した計測を行うためには、現場規模や周辺環境を踏まえたうえで、使用するレンズの選定や計測位置の事前検討が必要となることから、効率面での課題が残ると考えられる。
