28. 誘導電動機電流徴候解析による 救急排水機場ポンプの状態監視手法について

(国研)土木研究所寒地土木研究所 ○小林 勇一
(国研)土木研究所寒地土木研究所 永長 哲也

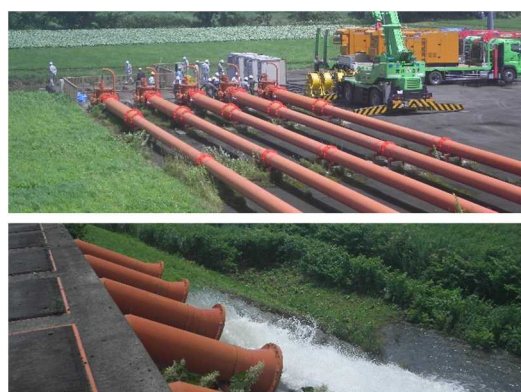
救急排水機場は、河川ポンプ施設の一つであり、可搬式のコラム形着脱式縦軸斜流水中モータポンプ³⁾ (以下、「コラム形水中ポンプ」という。)により、支川の水を本川へ排水することで、支川(堤内)の水位上昇を軽減する施設である(写真-1)。

写真-1 救急排水機場外観(北海道滝川市)

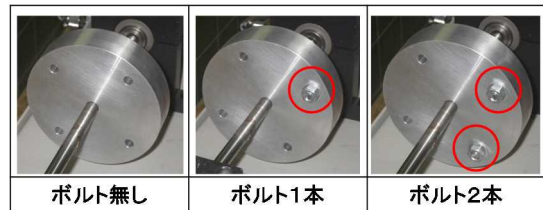
試験条件は、フライホイールにボルトを取り付けない状態、ボルトを1本及び2本取り付けた状態の3条件とした(図-5)。

図-5 フライホイールへのボルト取り付け状況

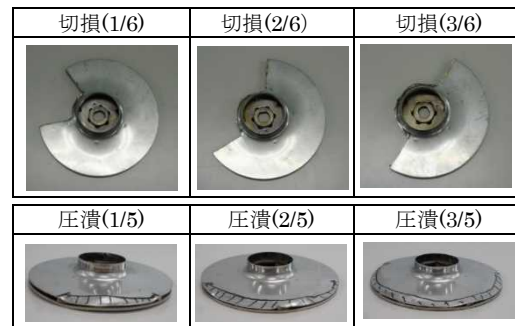
計測条件を表-3に示す。今回の試験では、インペラの損傷による吐出量の低下を想定し、損傷を加えたインペラによる計測試験を実施した。損傷の種類は切損と圧潰の 2 種類とし、損傷の程度はそれぞれ 3 段階とした（図-10）。また、流量計により吐出量を計測し、損傷の種類ごとに、損傷の程度に伴う吐出量の変化を確認した。

図-10 インペラの損傷状況

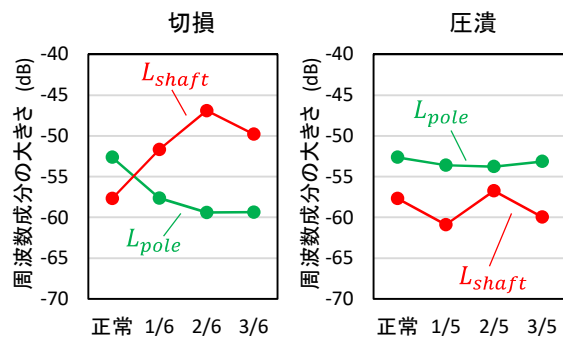
各条件の側帯波の大きさを図-11に示す。左はインペラを切損した場合、右は圧潰した場合のもので、10 分間の最大値である。

解析の結果、インペラを切損した場合には L_{shaft} が上昇したが、圧潰した場合は L_{pole} 、 L_{shaft} 共にほぼ変化は見られなかった。

図-11 側帯波の大きさ（左：切損，右：圧潰）

インペラを切損した場合、電流値が上昇したことから、ポンプ電動機の負荷は上昇したとみられるが、吐出量は低下しており、ポンプ効率は低下したと考えられる。電動機の負荷の上昇は、インペラ切断面へかかる水圧や、アンバランスによる振れ回りなどが要因と考えられ、この振れ回りにより L_{shaft} が上昇したと考えられる。また、吐出量の低下は、羽根車の欠損のほか、ポンプ回転数の低下も要因になっていると考えられる。

一方、圧潰の場合、電流値が低下したことから、ポンプ電動機の負荷が低下したとみられる。これは、インペラの吐出口が潰れ正常に吐出できなくなったことで、吐出量が低下し、ポンプ効率が低下したためと考えられる。また、実回転数は微増していることから、インペラはほぼ正常に回転しており、アンバランス等による異常負荷はほぼ発生していないと考えられる。

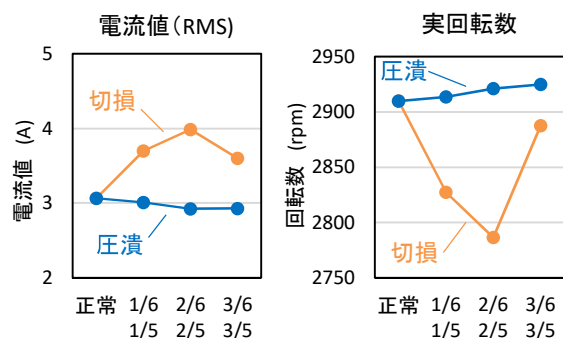
次に、電流の RMS 値（以下、「電流値」という。）及びポンプの実回転数について確認した。ここで、実回転数は、ポンプ主軸がケーシングで覆われており実測が困難であるため、 L_{pole} が検出された周波数からの逆算により求めた。

電流値は、インペラを切損した場合は上昇し、圧潰した場合はやや低下した。また、実回転数は、インペラを切損した場合は低下し、圧潰した場合はやや上昇した。

図-12 電流値 (RMS) 及び実回転数
