スタビライザの ICT 化「浅層改良管理システム」による位置精度 および生産性向上の検証

西尾レントオール株式会社 ○ 橋本 明広
株式会社東洋スタビ 衣川 剛央

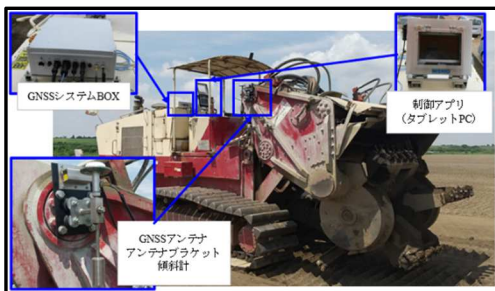
本システムの構成は、「GNSS システム BOX」「GNSS アンテナ」「アンテナブラケット」「傾斜計」「制御アプリ（タブレット PC）」の五つで構成されている。（写真-1）

写真-1 システム構成

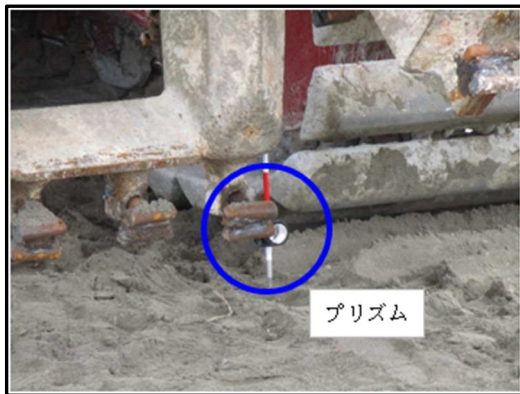
検証する位置は攪拌機左右の中心で刃先の先端部分を測量する。(写真-2)(写真-3)

写真-2 攪拌装置先端

本システム内に表示される攪拌装置の座標(X,Y,Z)を、測量機と比較して検証を行う。

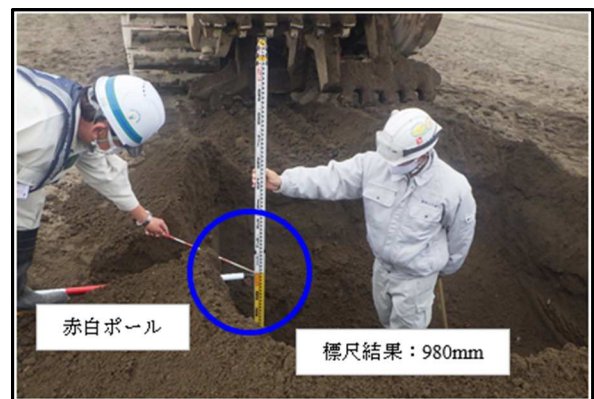
本システム内に表示されるガイダンスに従って攪拌を行い、攪拌後の深さを標尺の測量結果と比較して検証を行う。(写真-4)

写真-4 標尺で切削深さを測量

検証結果は、1000mmのガイダンス量に従って切削を行い、標尺の測量結果との差が100mm以内に収まり切削時の高さ精度が要求される精度に収まっていることが確認できた。(表-2)

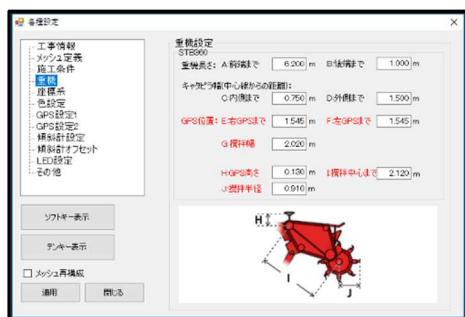
本システムでは GNSS を攪拌装置に設置する為、GNSS 設置箇所から、アンテナの設置高さ・左右のアンテナ間の距離・攪拌機の幅・攪拌機の中心までの距離・刃先の長さを設定することで、攪拌装置サイズの設定ができることが確認できた。(図-1)

図-1 各種サイズ設定画面

本システムは、以下の手順で運用する。（図-1）

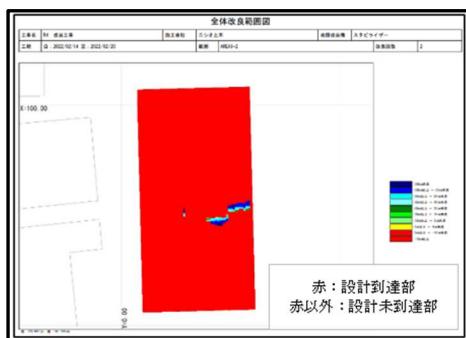
帳票出力アプリから結果帳票の出力ができることが確認できた。(図-3)

図-3 帳票出力画面

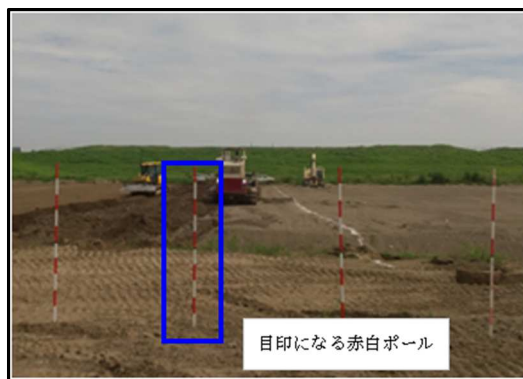
従来施工では、未改良部を残さない為に、施工箇所との継ぎ目に 20cm から 30cm のラップ幅を設ける。継ぎ目のラップ幅や走行レーンの把握には、熟練オペレーターの感覚に頼っており、未熟なオペレーターの場合は、施工箇所との継ぎ目や走行レーンを示す為に、ポールによる区分け作業を行っていた。(写真-4)

写真-4 従来行っていたポール作業

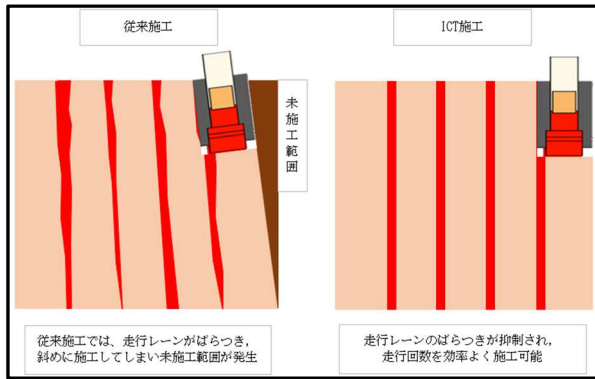
さらに、目測による従来施工ではまっすぐに走行することができず、前に施工したレーンに対して斜めに走行してしまう事で、余分な未施工エリアが発生してしまっていた。

本システムにより、前に施工したレーンに対して走行している方向が認識し易くなり、斜めに走行することが抑制され、走行回数を効率よく施工することができた。(図-4)

図-4 走行回数の効率化

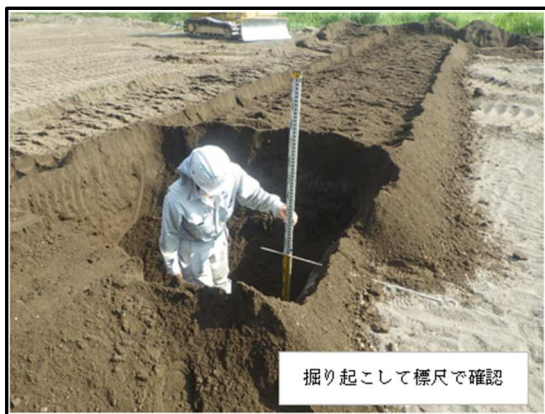
③ 出来形確認作業の省略による生産性向上
従来は出来形管理方法は、施工後に掘り起こし作業を行い、状況写真と攪拌した厚みの確認を1日3箇所程度行っていた。(写真-5)

写真-5 従来の出来形管理方法

現状は従来の出来形管理方法を省略していないが、本システムにより、1箇所に10分程度の出来形確認作業を1日3箇所程度省略することで1日30分程度の作業時間の削減が見込める。
