センシング技術を活用した 山岳トンネルの施工管理

鹿島建設株式会社
新名神宇治田原西工事事務所

工事概要

工事名	新名神高速道路 宇治田原トンネル西工事
発注者	西日本高速道路株式会社 関西支社
受注者	鹿島建設
工期	2019/5/30～2025/7/1
工事内容	上り線822m、下り線992m(全長2km弱)

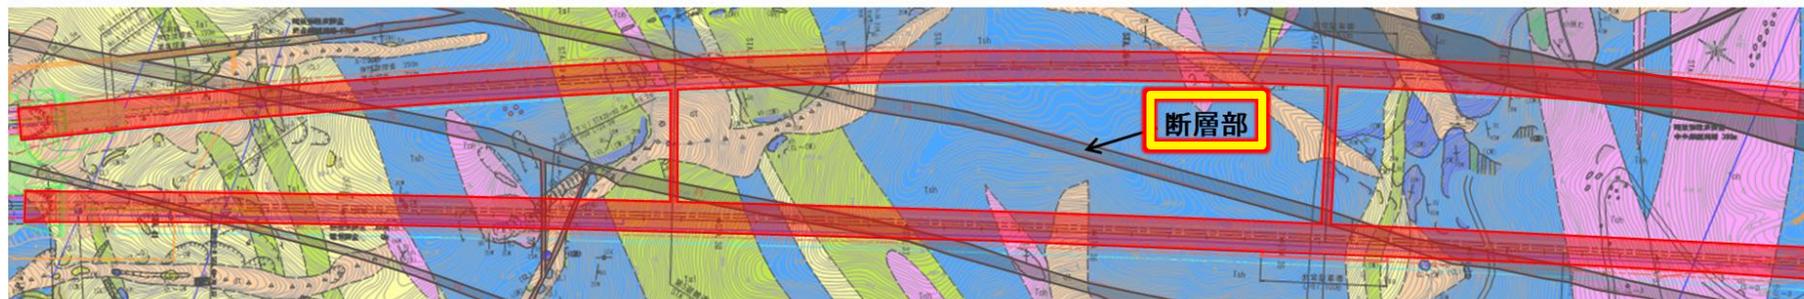
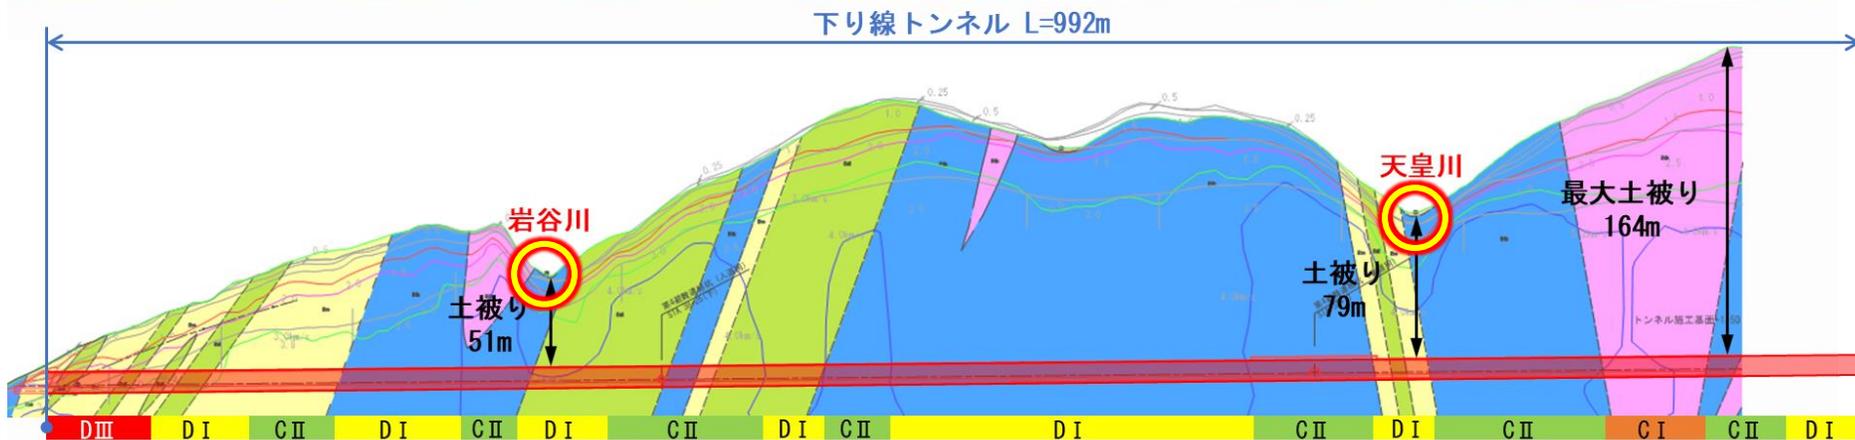
【地質展開図】

上り線
下り線

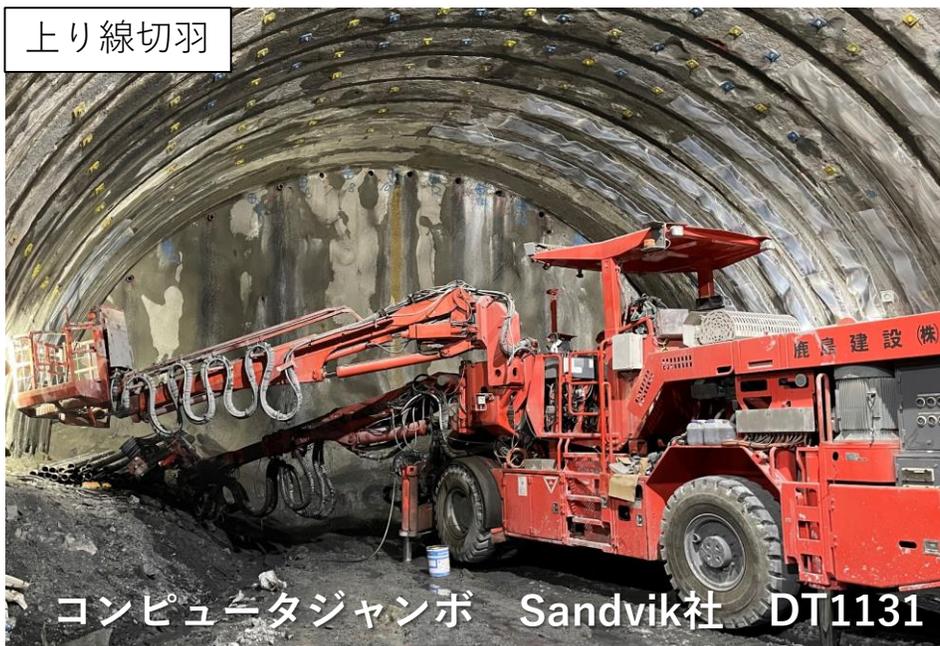
コンピュータジャンボ Sandvik社 DT1131

コンピュータジャンボによる削孔

上り線切羽

- ・設定通りの位置・深度の孔を削孔
- ・岩の硬軟を定量的に把握できる

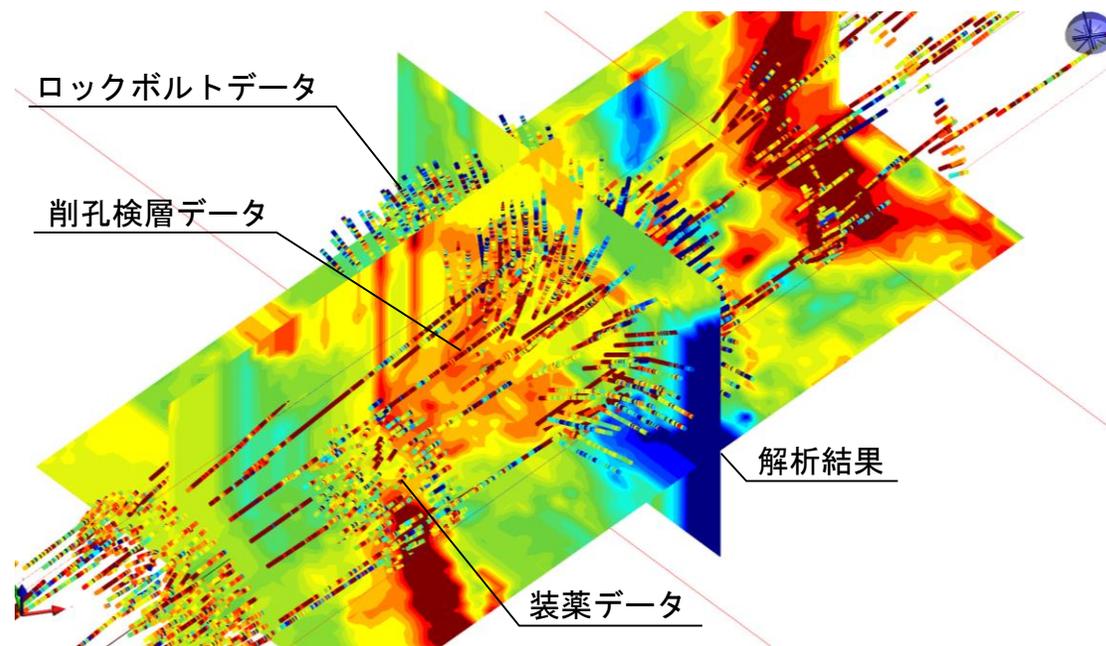
ジオグラフィア(3次元統合可視化ソフト)

トンネル周辺地山の見える化

- ✓ 事前に前方地山状態を把握できる
- ✓ 客観的な判断ができる

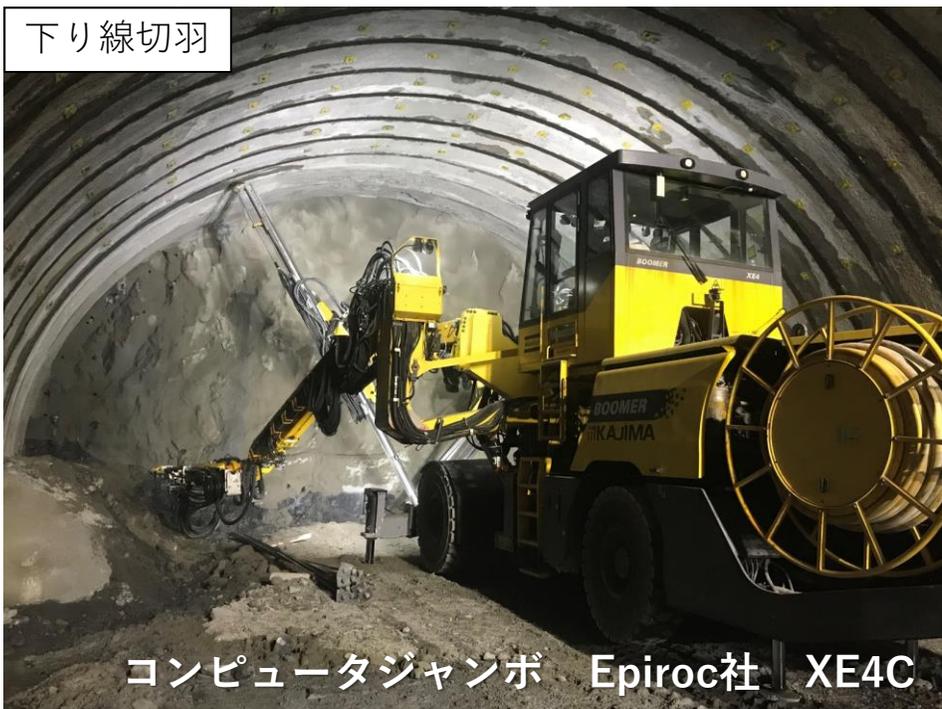
コンピュータジャンボ Epiroc社 XE4C

コンピュータジャンボによる削孔

下り線切羽

- ・設定通りの位置・深度の孔を削孔
- ・岩の硬軟を定量的に把握できる

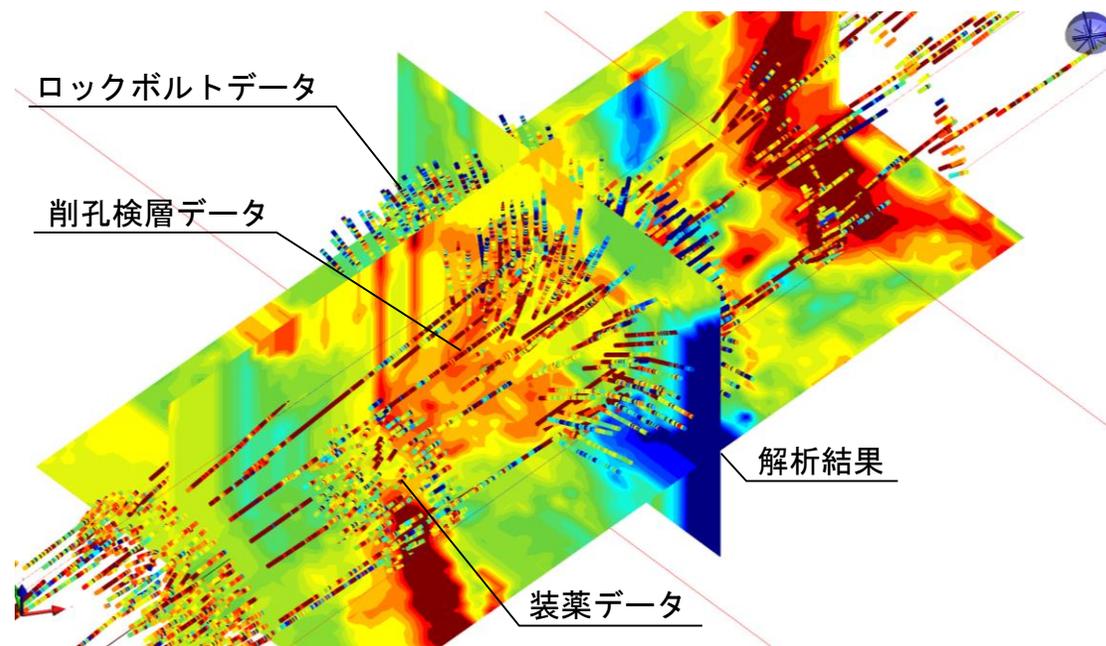
ジオグラフィア(3次元統合可視化ソフト)

トンネル周辺地山の見える化

- ✓ 事前に前方地山状態を把握できる
- ✓ 客観的な判断ができる

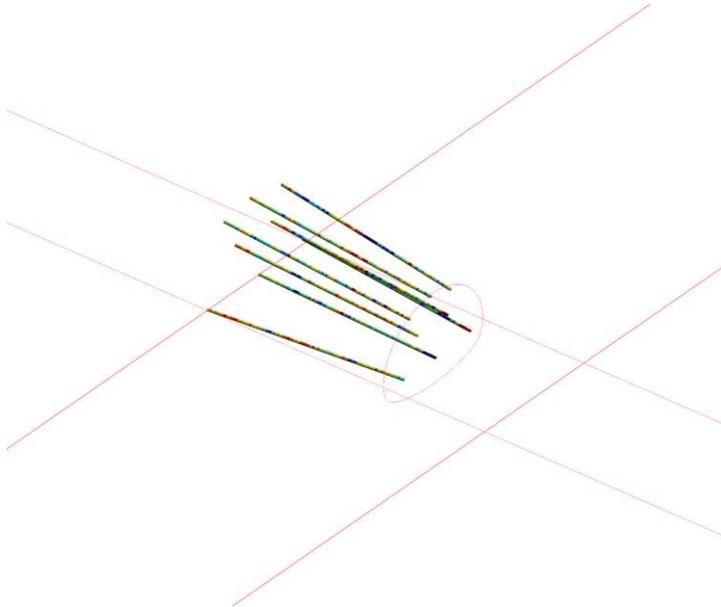
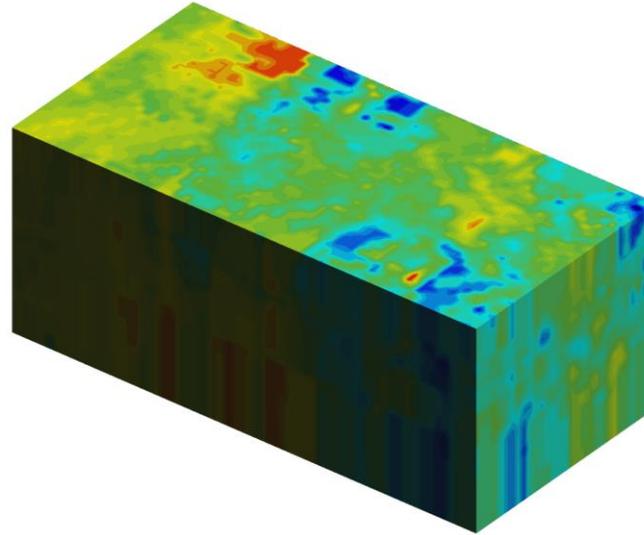
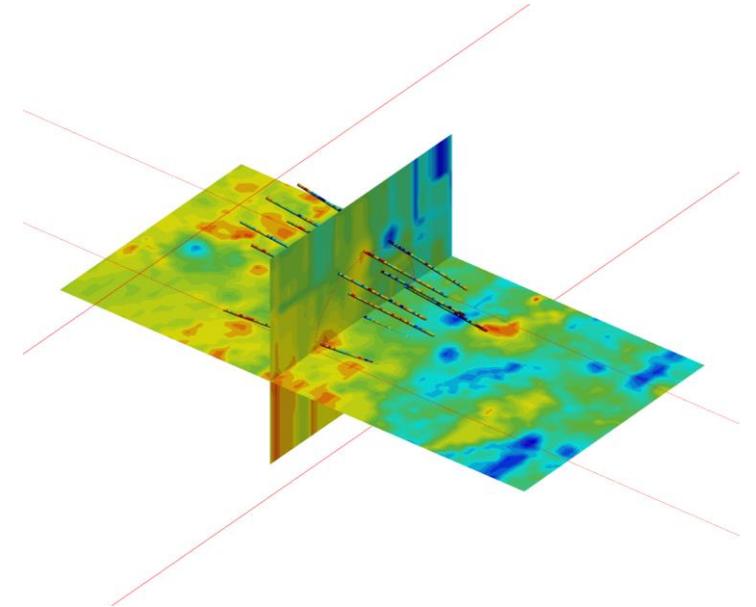
削孔データ取得

空間補間

任意断面切出し

破壊エネルギー係数で評価

…単位体積当たりの岩盤を掘削
するのに用いた機械の仕事量

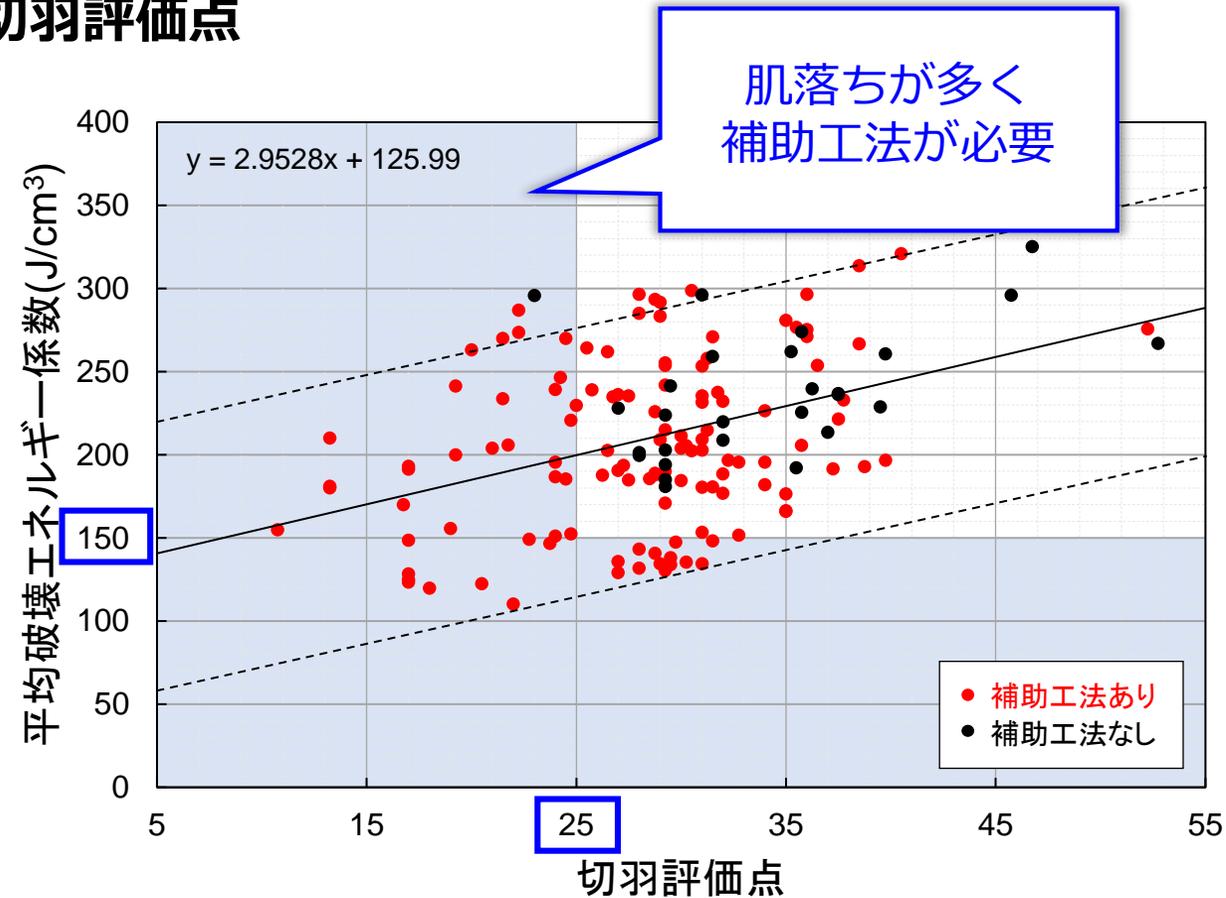
補助工法が必要な可能性が高い

切羽評価点: 25点以下

破壊エネルギー係数: 150J/cm³以下

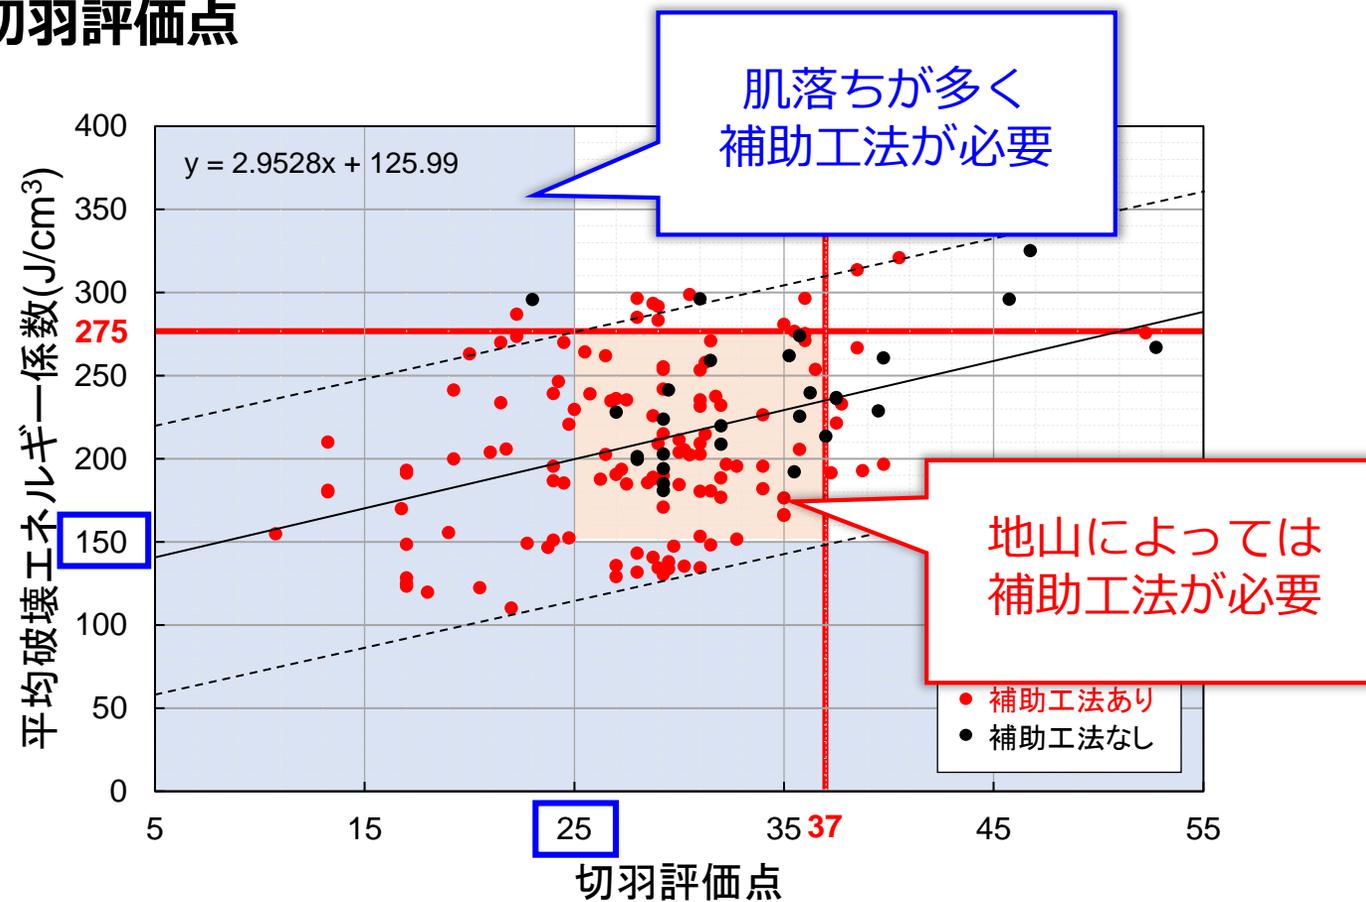
補助工法が必要な可能性が高い

切羽評価点: 25点以下

破壊エネルギー係数: 150J/cm³以下

切羽状態を見て判断が必要

切羽評価点: 37点以下

破壊エネルギー係数: 275J/cm³以下

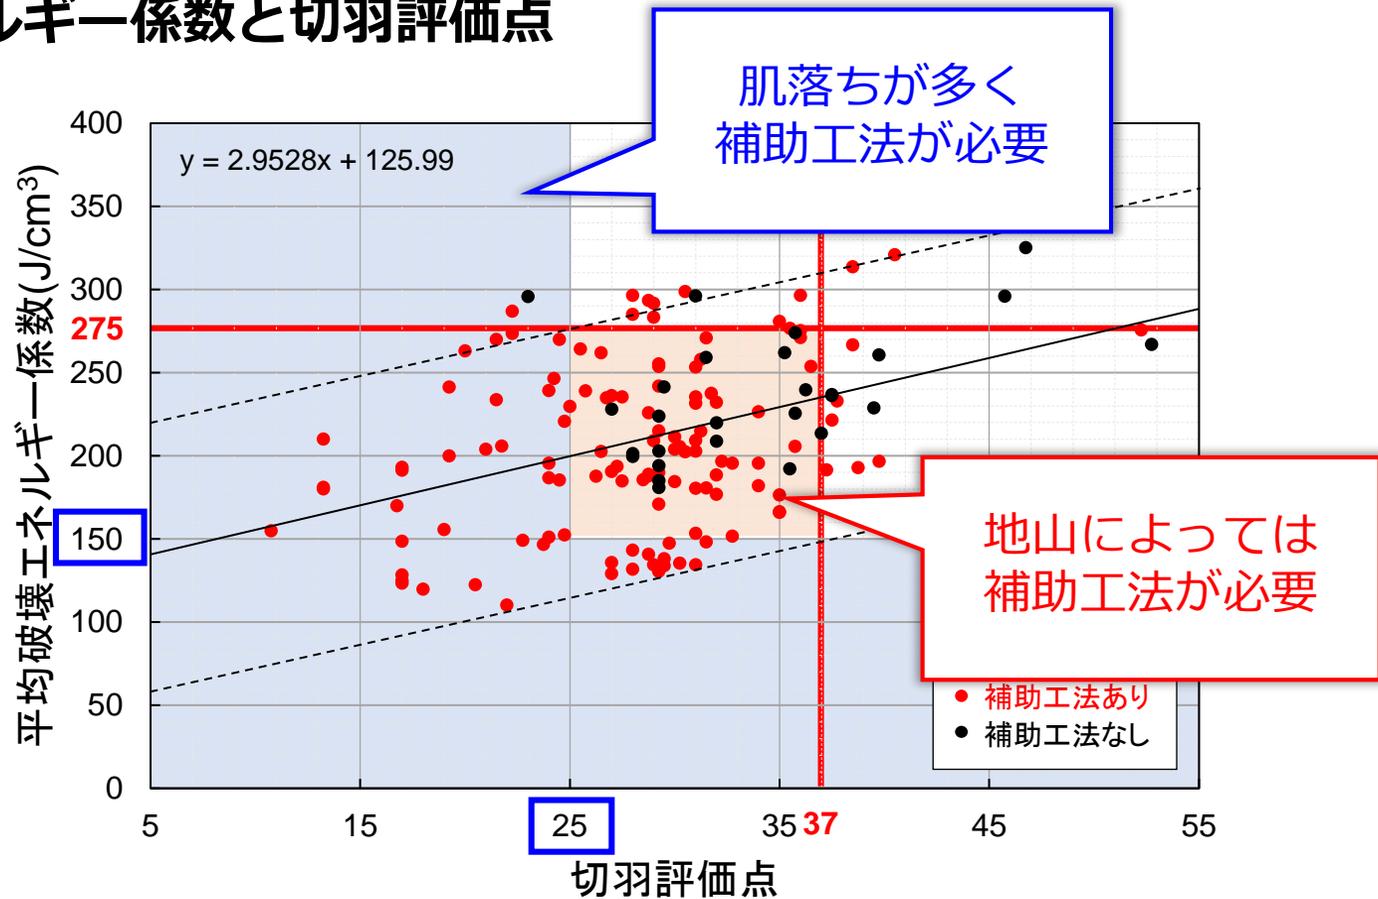
地質状況の把握
支保パターンを選定
補助工法を選定

補助工法が必要な可能性が高い

切羽評価点: 25点以下
破壊エネルギー係数: 150J/cm³以下

切羽状態を見て判断が必要

切羽評価点: 37点以下
破壊エネルギー係数: 275J/cm³以下

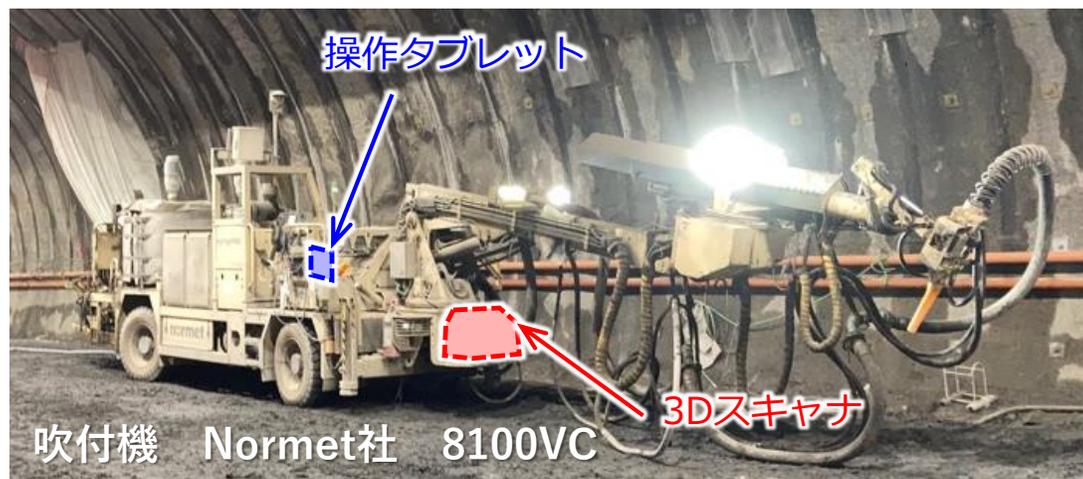
3Dスキャナ搭載吹付け機による測定

3Dスキャナ仕様と設定条件

水平方向スキャン角度	0° ~180°
垂直方向スキャン角度	0° ~110°
水平分解能	0.25°
垂直分解能	0.25°
最大範囲	80m
測定時間	90秒

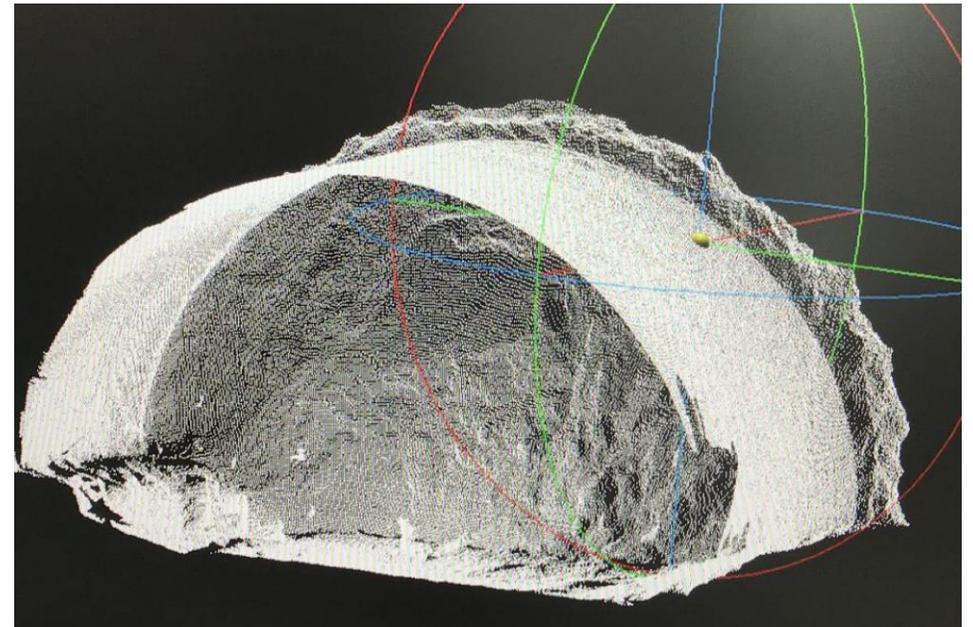
掘削形状の見える化

『SmartScan Desktop』でデータ取り込み
『Cloud Compare』で点群データ処理

- ✓ 掘削形状・仕上がり形状の**出来形確認**
- ✓ 作業員による**毎切羽**の測定が可能

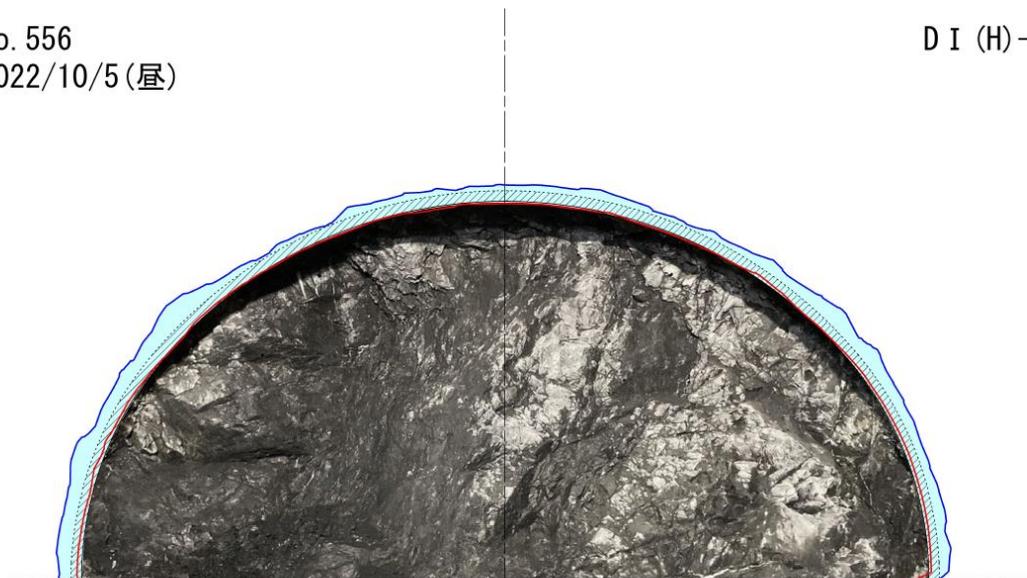
周方向の掘削形状

No. 556
2022/10/5 (昼)

D I (H)-B

設計 (m ³)	実績 (m ³)	実績/設計 (%)
余掘量	3.695	4.693	127
吹付け量	鏡	-	-
	周面	4.754	-
	合計	9.654	25.5

- H鋼内(設計)
- H鋼内面
- 掘削(設計)
- 掘削(実績)

✓ 掘削形状を定量的に把握し、**設計に近い掘削**ができたか評価

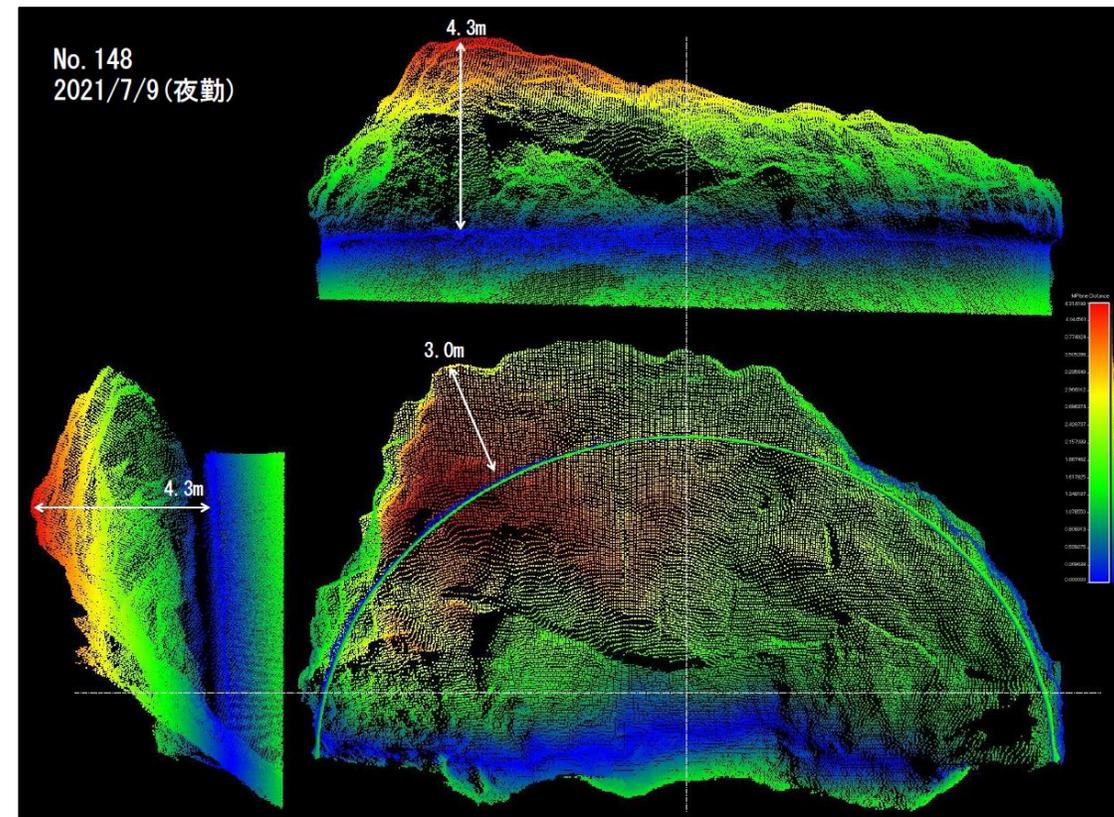
奥行方向の掘削形状

No. 148
2021/7/9 (夜勤)

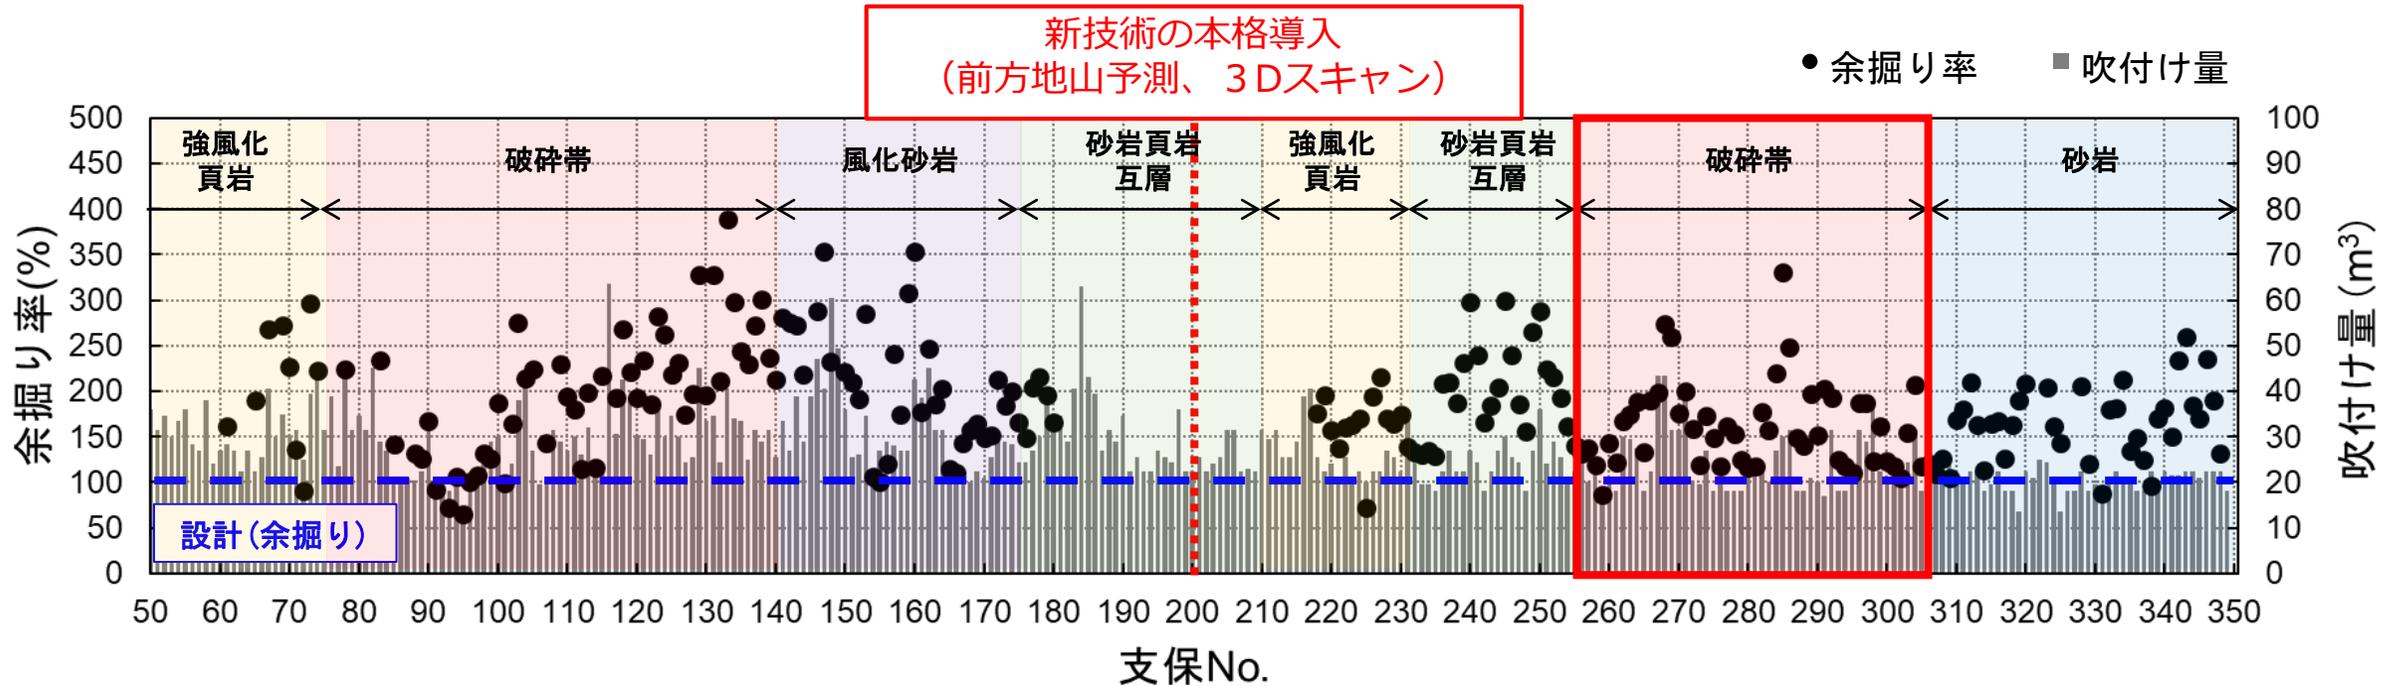
➤ 余掘り量の測定結果と吹付け量の施工実績

- 崩落しやすい岩質: **破碎帯(破碎質頁岩)、風化砂岩**
- No.100以降 崩落が拡大
→ 補助工法を施工しなければ、**更なる崩落を招いた可能性がある**
- 同じ岩種の崩落対策から、補助工法を設定
→ ほとんどの崩落を抑制できた

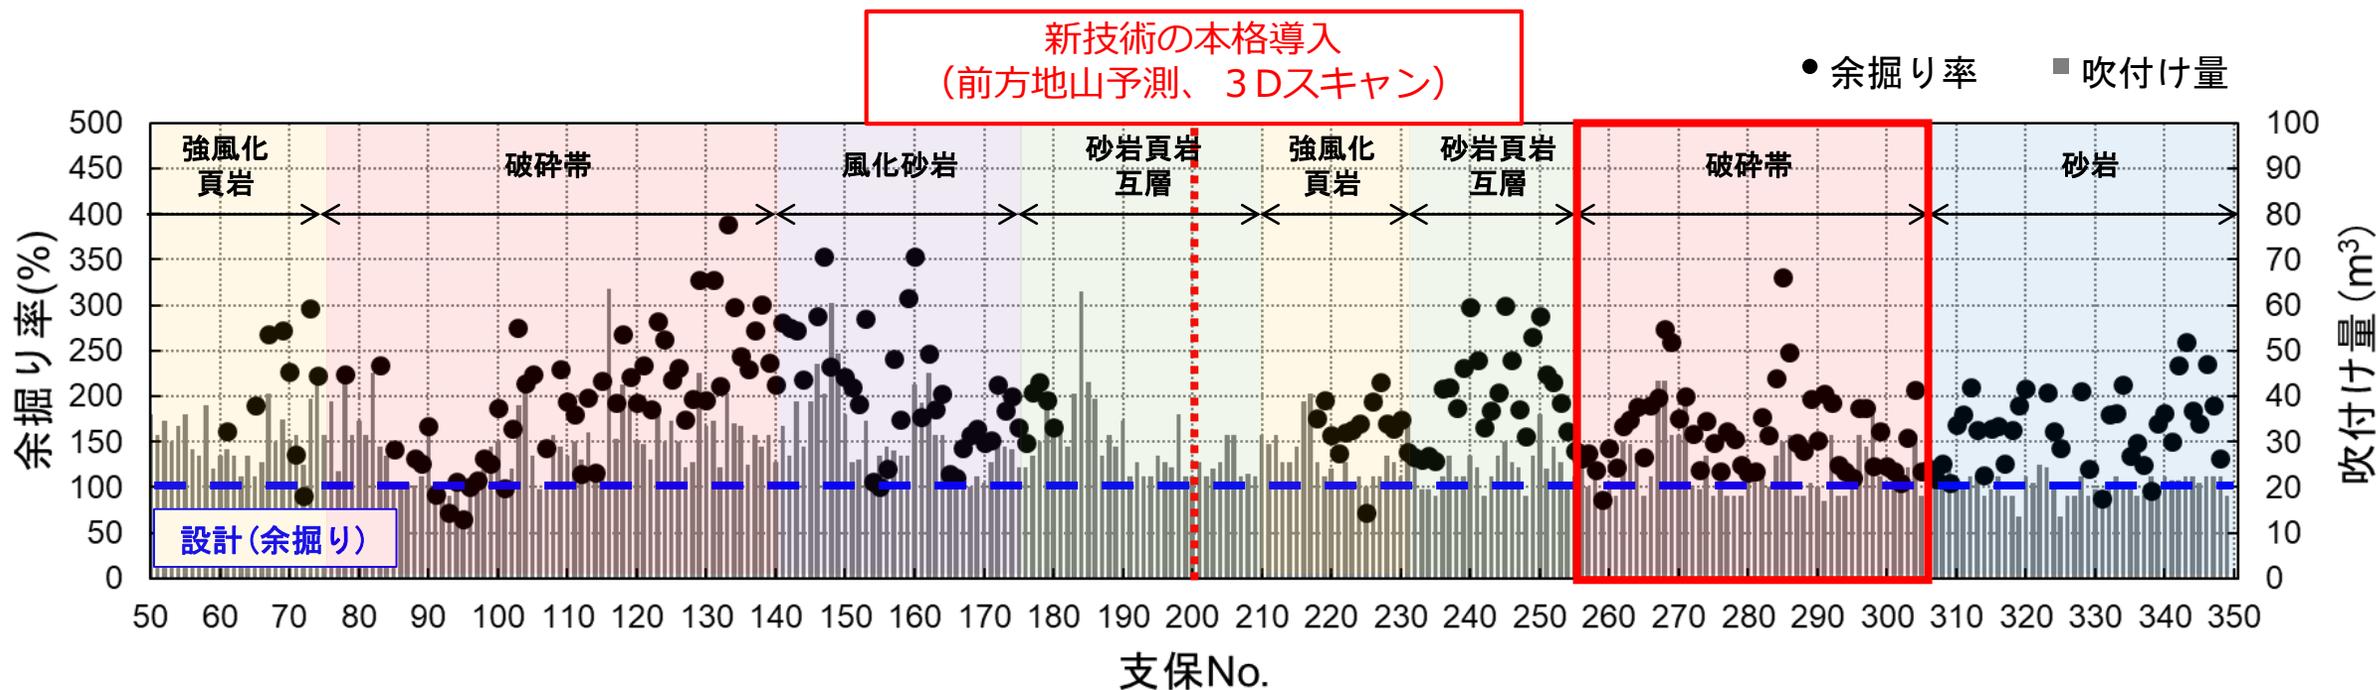
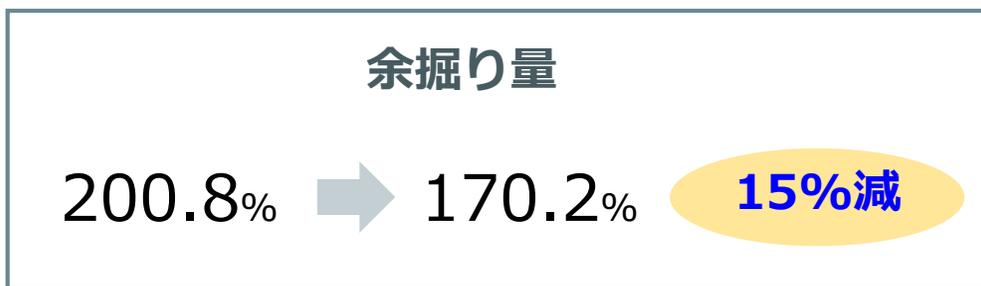
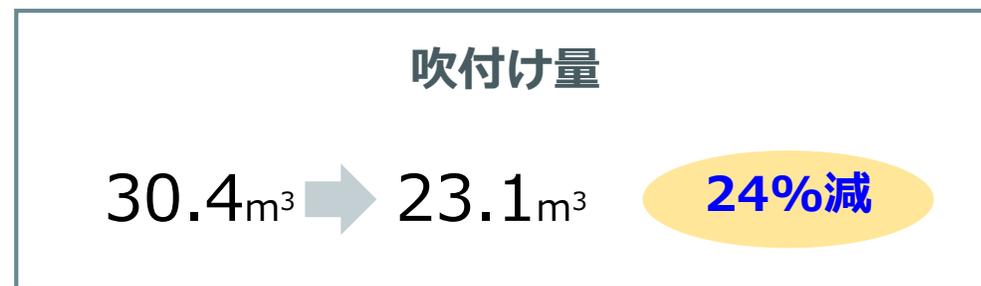
➤ 余掘り量の測定結果と吹付け量の施工実績

✓ 適切な施工方法の選定により、**設計に近い形状の掘削**に繋がった

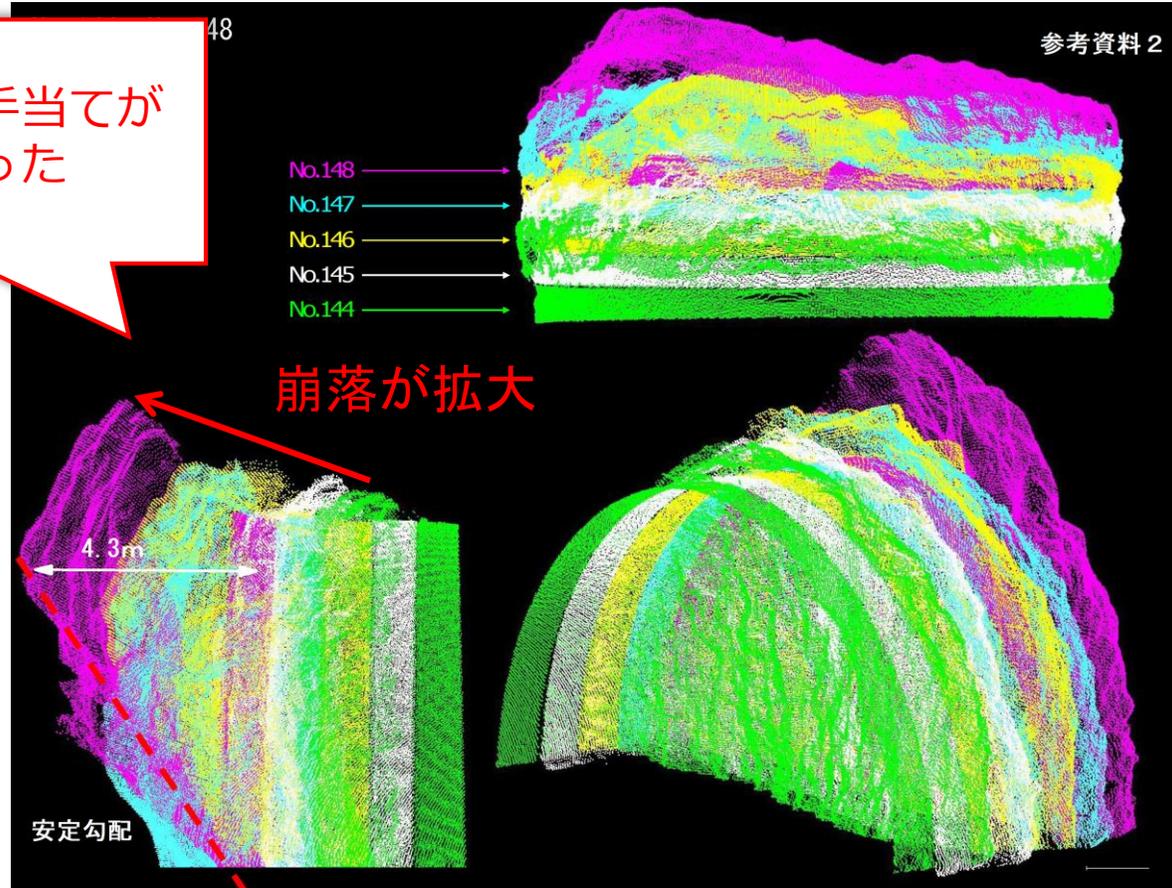
◆ 崩落発生時の補助工法選定

① 選定支保の評価

前方地山への手当てが
不十分だった

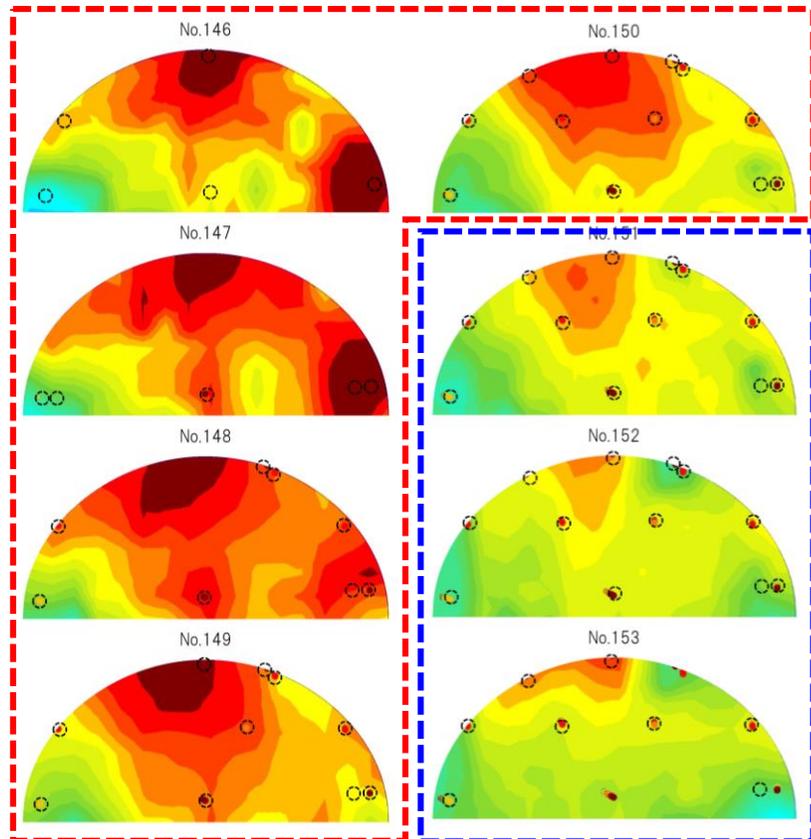
脆い地山が拡大、継続して分布

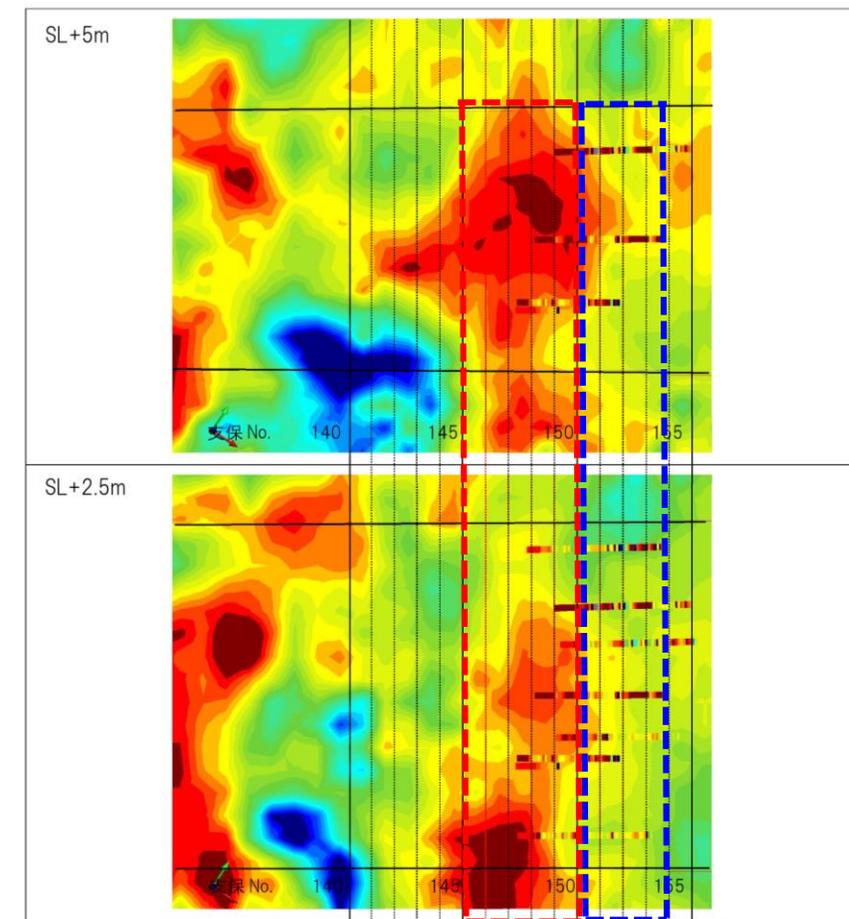
硬質な地山が出現

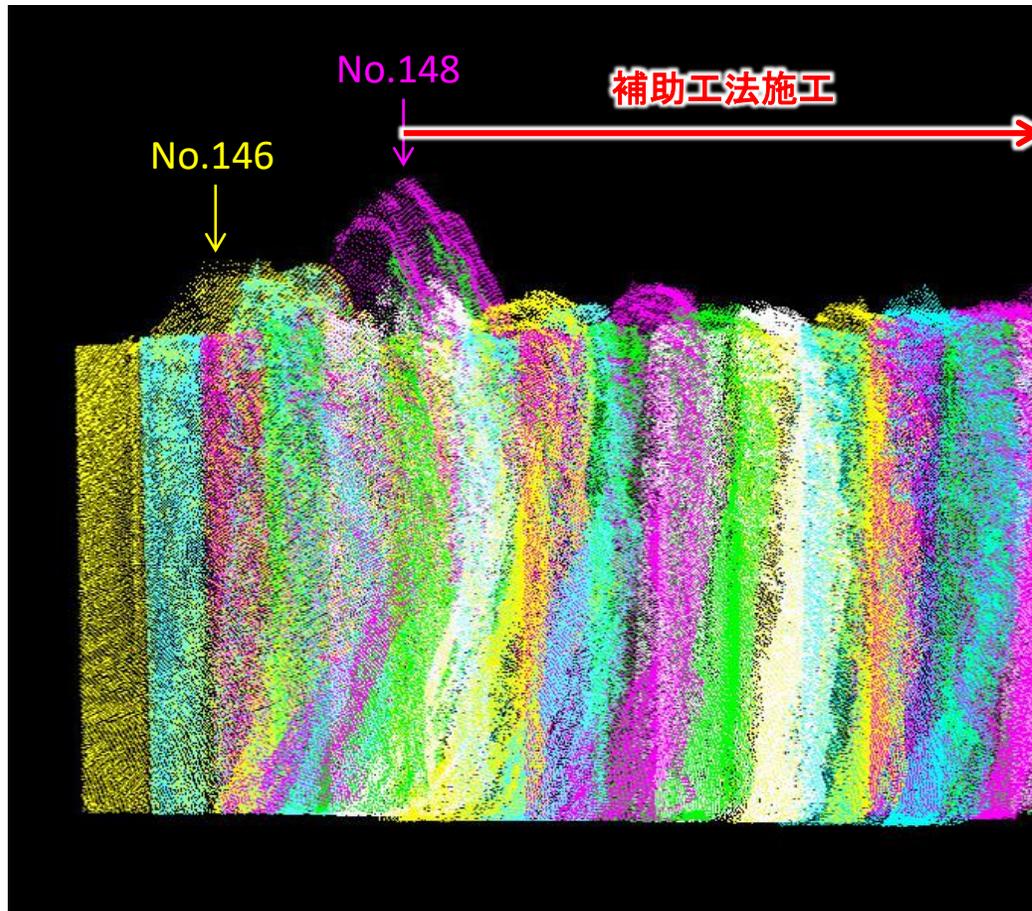
出来形確認

天端の抜け上がりや前方の抜け落ちもなく
安定した施工が出来ている

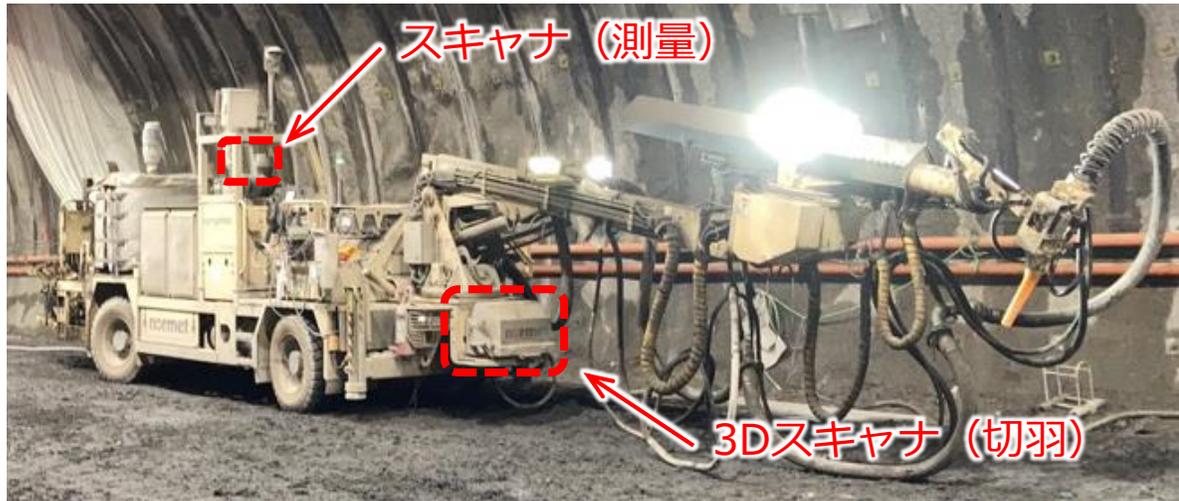
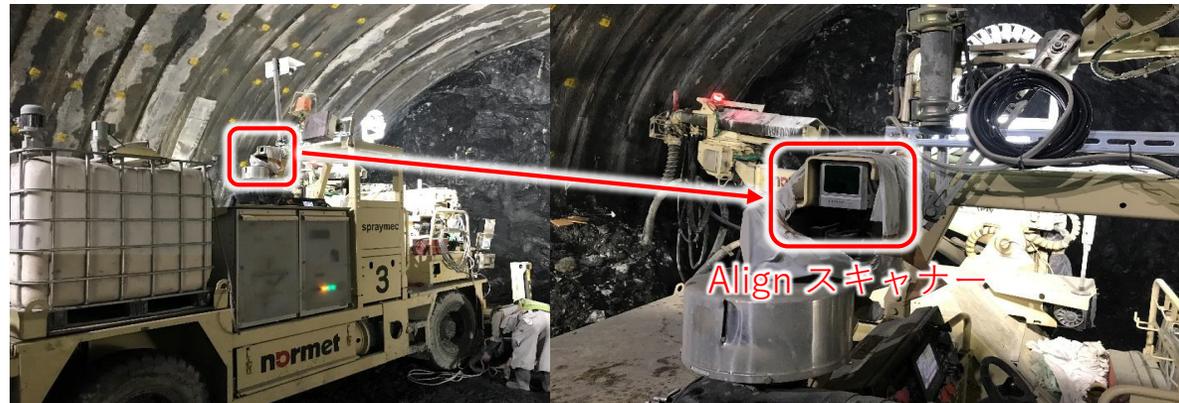
3Dスキャナ搭載吹付け機による測定

従来のスキャン方法は測量をしない
相対座標でのデータ取得だった

絶対座標でデータ取得できれば
削孔検層の前方地山予測との統合が可能

Align スキャナを使用すれば約10秒で
測量が可能となり
削孔検層と3Dデータの統合が可能

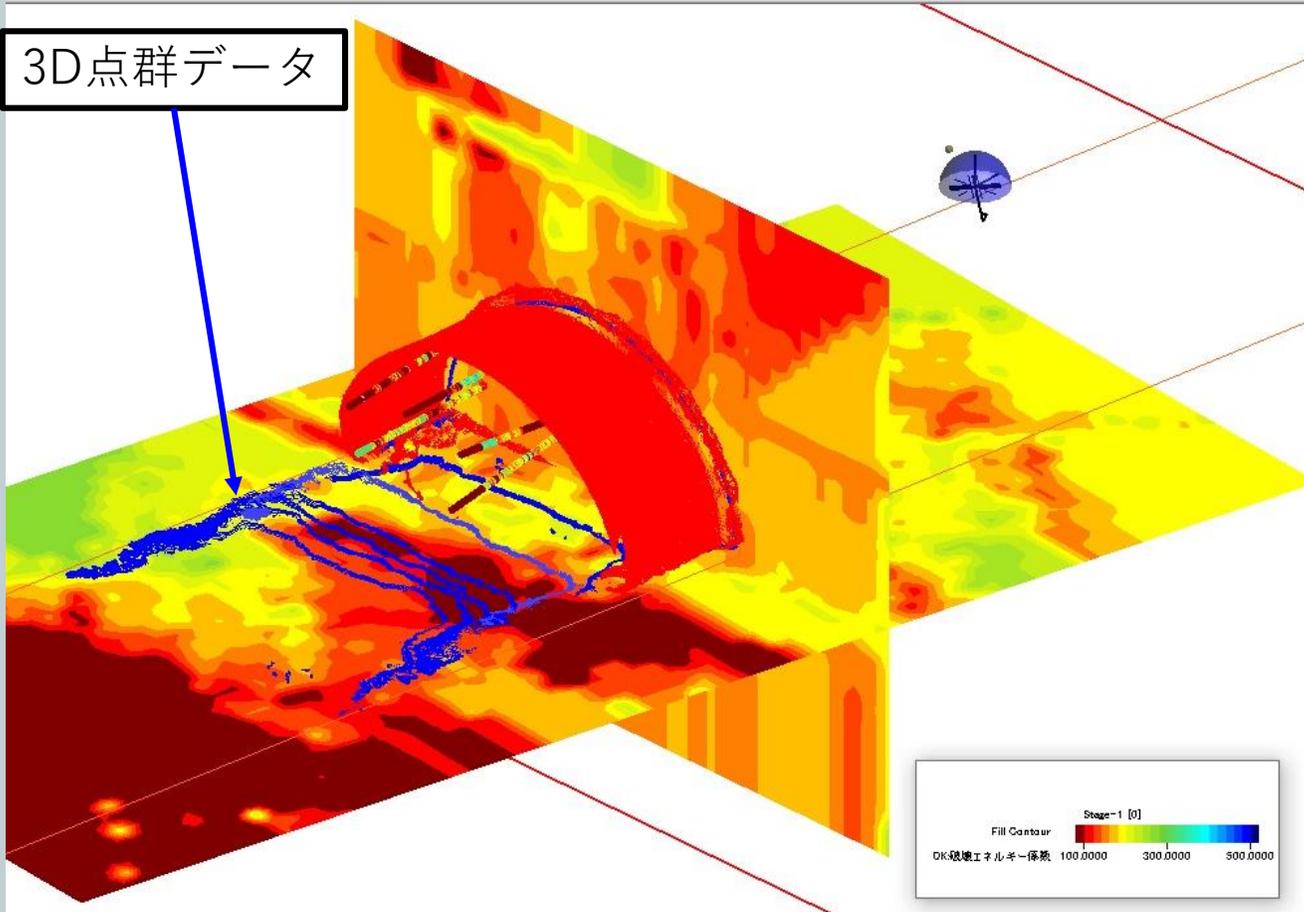
削孔検層と3D点群データの統合

3D点群データ

断面図

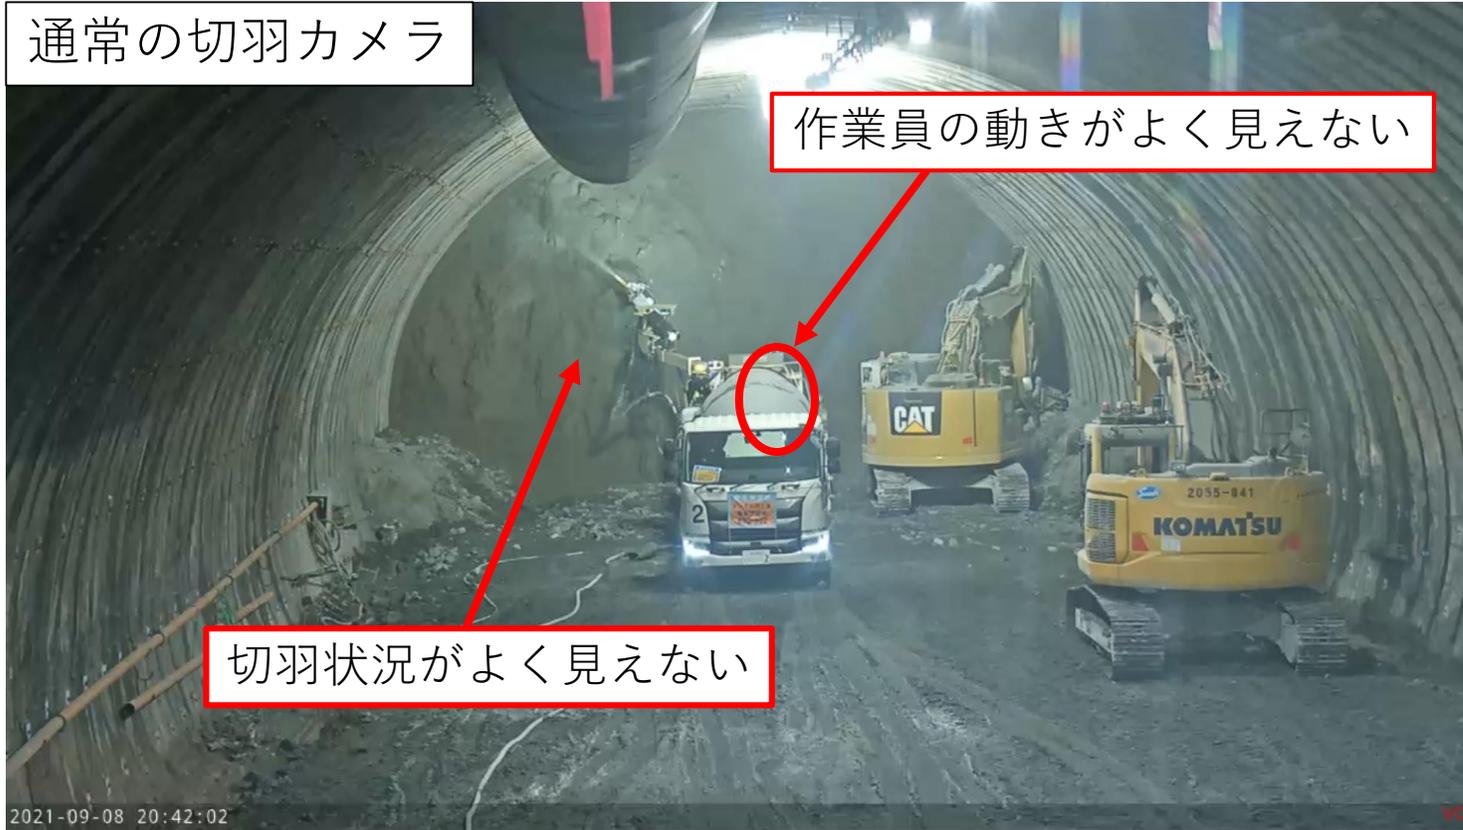
通常の切羽カメラ

重機前の切羽状況の把握ができない

切羽災害防止のため
切羽状況・作業中の作業員の動き
の把握が必要

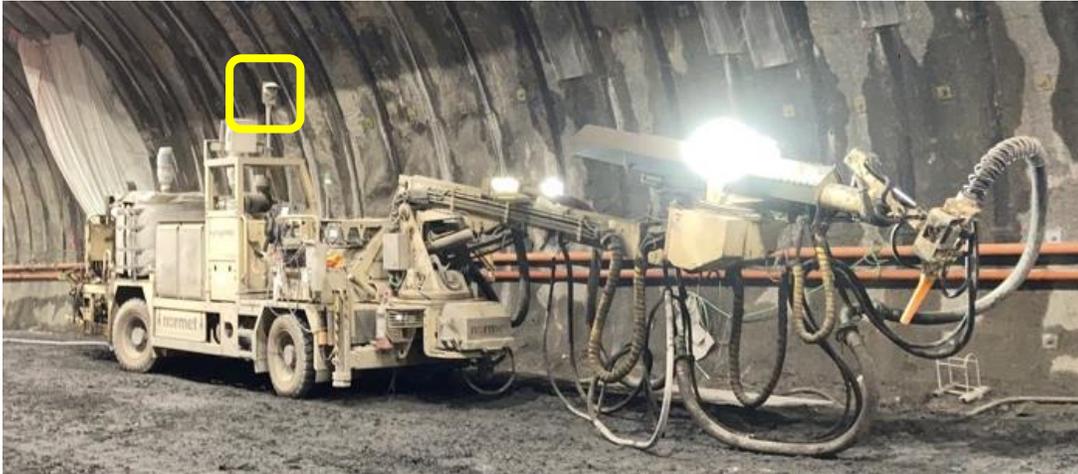
AXIS M5525-E

ジャンボ・吹付機へのカメラ設置

カメラ映像
