センシング技術を活用した 山岳トンネルの施工管理

鹿島建設株式会社
新名神宇治田原西工事事務所

工事概要

工事名	新名神高速道路 宇治田原トンネル西工事
発注者	西日本高速道路株式会社 関西支社
受注者	鹿島建設
工期	2019/5/30～2025/7/1
工事内容	上り線822m、下り線992m(全長2km弱)

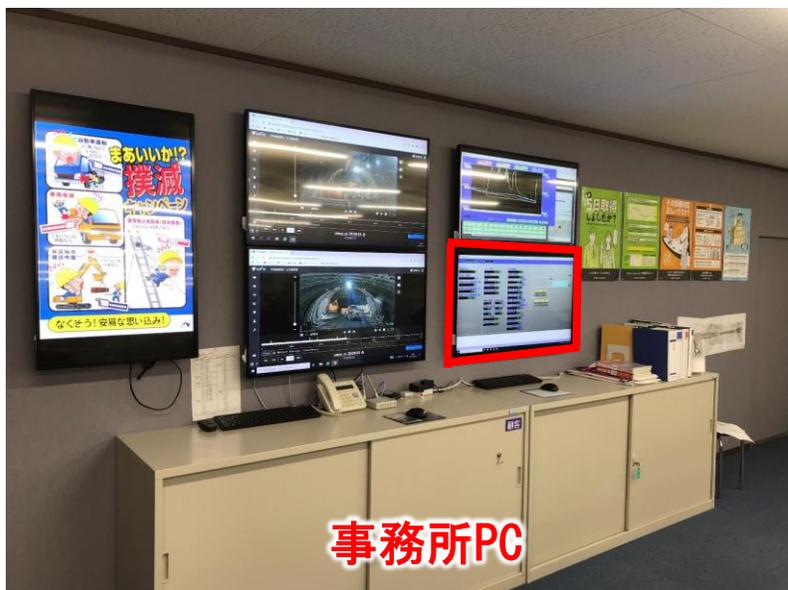
現在日付 2022/08/04 (木曜日) 現在時刻 16:49:09

濁水処理設備

処理水pH: 7.2pH
 処理水濁度: 0ppm
 処理水放流量積算(時): 19m3
 処理水放流量積算(日): 238m3
 処理水放流量積算(総): 134455m3

バッチャープラント

バッチNo: 32140回
 配合No: 2
 容量: 0.50m3
 砂水分補正: 8.0%
 砂利水分補正: 0.0%

細骨材温度: 30.0°C 粗骨材温度: 29.8°C
 W1(源水)温度: 32.6°C W2(温水)温度: 32.9°C
 外気温度: 24.0°C 室内温度: 30.2°C
 セメント温度: 31.7°C
 コンクリート温度: 25.2°C
