積雪期における堤防変状の検知に向けた取組

(国研) 土木研究所 寒地土木研究所 ○吉田 智
(国研) 土木研究所 寒地土木研究所 山崎 貴志
(国研) 土木研究所 寒地土木研究所 飯田 美喜

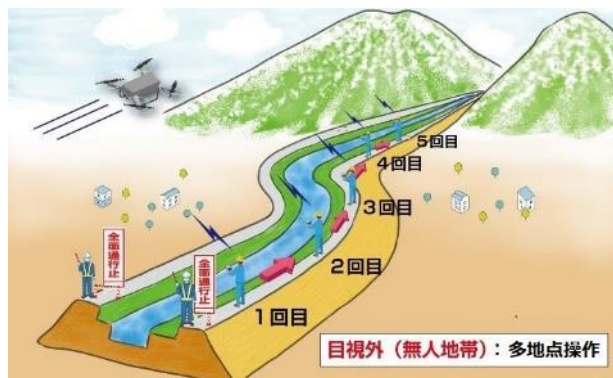
図-1 レベル3飛行（LTEなし）のイメージ

UAVの飛行形態にはレベル1～4の飛行形態があり、レベル1は目視内での操縦飛行、レベル2は目視内での自動・自律飛行、レベル3は無人数帯における目視外飛行、及びレベル4は有人地帯における目視外飛行となっている。積雪状態にある堤防上の移動は容易ではないため、変状を調査するには、地上の1地点から操作できることが重要である。そのため広範囲にわたる堤防を調査するには、目視外飛行（レベル3以上）が必要である。一般的にUAVの遠隔制御は送信機と機体間での直接通信を行うものであり、その通信可能距離は長くても数キロメートル程度であることから、広範囲に及ぶ堤防の調査には、レベル3で操作地点を随時移動しての多地点操作が考えられる（図-1）。モバイル機器用の通信規格であるLTEを利用した制御方式のUAVもあり、LTE通信網の範囲内であれば、飛行距離の制限がほぼなくなり一地点からの操作が可能となるが（図-2）、バッテリー容量などによる飛行距離の制限が生じる。

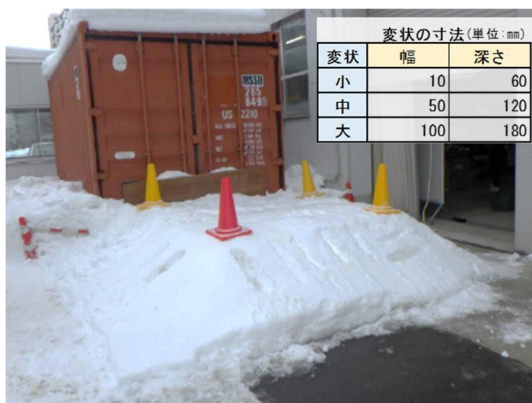
図-3 模擬試験で使用した試験体

地震災害発生後、広範囲におよぶ河川堤防を迅速に点検するには、UAVで上空から俯瞰的に点検するのが効率的である。そこで長距離を高速で飛行でき、狭い場所でも離着陸が可能なVTOL型のUAV(Trinity F90+, Quantum-Systems社)に搭載されている光学カメラ(RX1 RII, SONY社)やLiDAR(Qube240)が、積雪上に発生する変状を認識できるか検証する模擬試験を行った。模擬試験は、寒地土木研究所構内の実験棟横に堤防を模した試験体を雪で作製し、その表面に大きさの異なる3種類の変状を作り、台座の上に固定したUAVを実験棟の窓から屋外に張り出して模擬試験を実施した(図-3, 4)。使用したUAV及び計測機器の仕様を表-2~4に示す。なお、河川堤防を模した試験体に変状を作る際、変状の大きさや方向を判別するため試験体を図-5のようにエリア分けした。

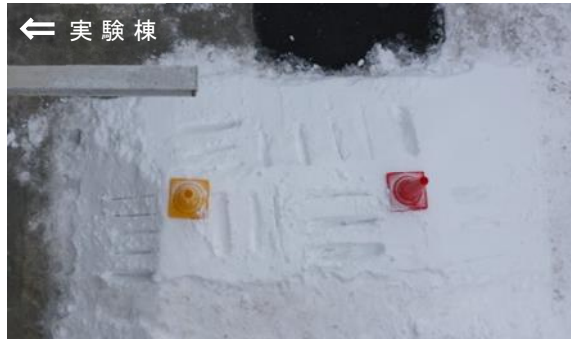
写真-5 光学カメラによる変状の撮影状況（試験体の上から撮影）

光学カメラは、どのエリアにおいても変状の有無をおおよそ認識することができたが、エリアCは他のエリアと比較して変状の視認性が低かった(写真-1)。これは、斜面の角度と太陽光の入射の関係で、変状の陰影ができなかったことが要因と考えられる。

積雪下の堤防の変状を検知する手法として、市販の UAV に搭載されている光学カメラと LiDAR を用い、雪で作製した試験体の変状を認識できるか検証を行った。その結果、光学カメラで変状を認識することは可能であったが、太陽光の入射角の関係で場所により視認性が低いところもあった。また、LiDAR では中程度（50mm×120mm）以上の変状でなければ認識できなかったが、太陽光等の影響を受けないことを確認した。
