# 国土交通省による官民連携した 長時間飛行ドローンの実証試験について

国土交通省 大臣官房 参事官（イノベーション）グループ 施工企画室 遠藤 天生

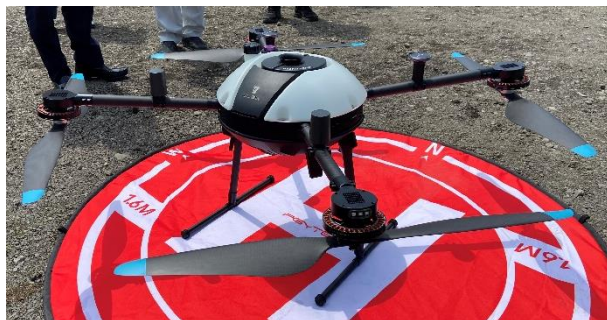
図-1 実施機体（第1回実証試験）

### (3) 実施機体

マルチコプター型ドローン

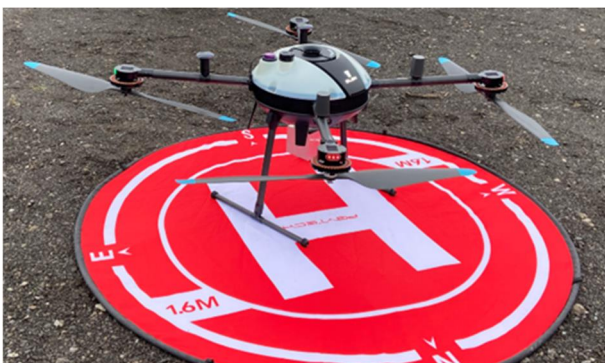
図-3 軽ペイロードの状態(第1回実証試験)

結果、自律飛行、撮影データのリアルタイム伝送の安定性を確認できた。当日の条件から、連続飛行時間を3時間に短縮し、実連続飛行時間は182分を記録した。着陸後の燃料タンクに残った燃料から推定飛行可能時間を算出したところ、目標としていた6時間以上の連続飛行が可能であると判断できた。

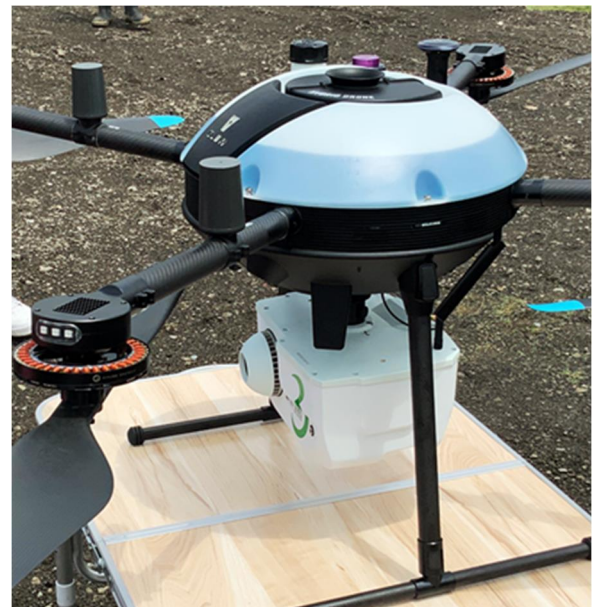
図-4 高ペイロードの状態(第1回実証試験)

結果、自律飛行、取得点群データのリアルタイム伝送の安定性、十分な測量精度を確認できた。実連続飛行時間は63分を記録した。着陸後の燃料タンクに残った燃料から推定飛行可能時間を算出したところ、目標としていた2時間以上の連続飛行が可能であると判断できた。

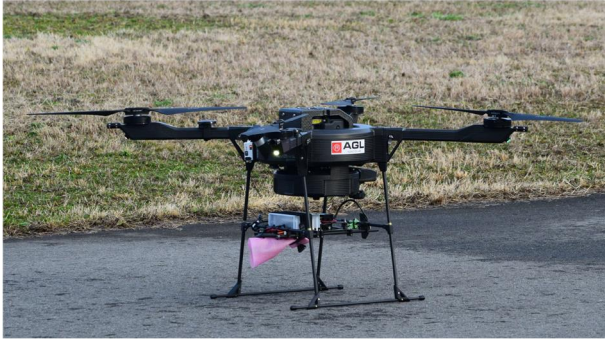
図-5 実施機体 (第2回実証試験)

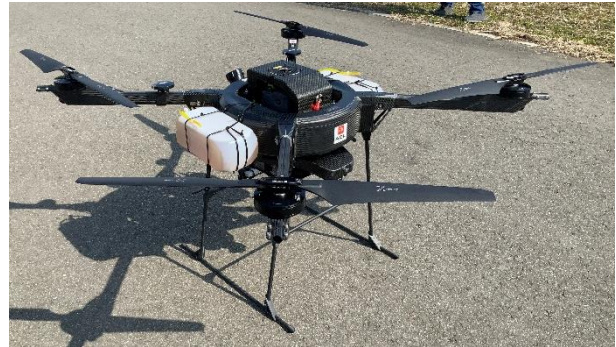
図-7 軽ペイロードの状態 (第2回実証試験)

結果、自律飛行、リアルタイム伝送の安定性を確認できた。当日、機体トラブルにより、実連続飛行時間は105分の記録に留まった。そのため、目標としていた6時間以上の連続飛行が可能であるかを判断することはできなかった。

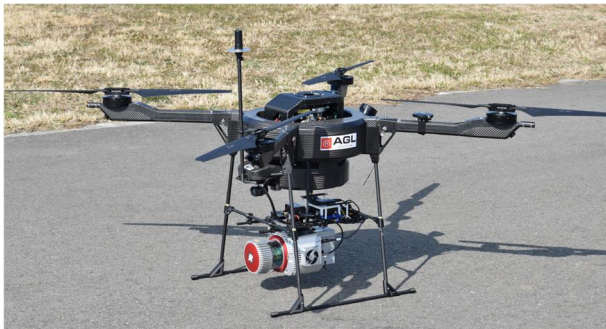
図-8 高ペイロードの状態 (第2回実証試験)

結果、滑走路でのレーザー測量において、取得点群データのリアルタイム伝送の安定性、十分な測量精度を確認できた。併せて、当初使用を予定していた測量機器と同重量のウェイトを機体に搭載した連続飛行において、安定した自律飛行で、実連続飛行時間は約121分を記録した。これらの結果から、レーザー測量を実施しながら、連続2時間以上の自律飛行が可能であると判断できた。
