3次元点群データを活用した土工事における 法面損傷リスクの予測と事前対策効果の実証

上武建設株式会社
上武建設株式会社
株式会社 EARTHBRAIN
株式会社 EARTHBRAIN
株式会社 EARTHBRAIN

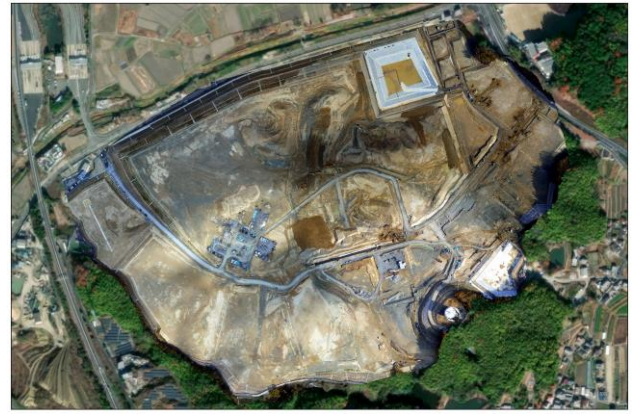
図-1 検証現場の航空写真

検証を行った土木工事現場（図-1）は企業施設用地（開発面積 48.7ha）であり、傾斜地にあるため起伏にとんだ地形である。造成工事としては終盤を迎えており、完成した法面が多数みられることから、雨水が法面に及ぼす影響の把握や、対策した結果の検証が可能である。

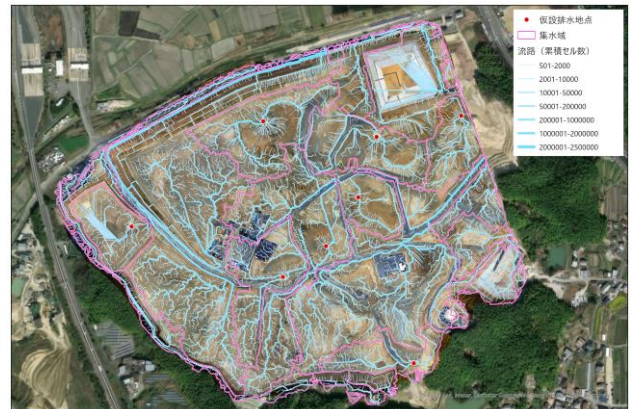
図-2 雨水表層流解析の結果（2024年2月19日地形）

Esri 製の ArcGIS Pro 3.1.2 と 3D Analyst を使用し、取得した 3 次元点群データを TIN データに変換したのち、20cm グリッドの DEM（ラスタ形式）を生成した。続いて、Spatial Analyst を使用し雨水の流路、集水域を解析し、可視化を行った（図-2）。

なお、本解析は地表面の形状を解析対象としており、地下水等の影響や地下への浸透等の考慮はしていない。また、降雨強度を考慮せず均一な水量を仮定して、地形勾配に基づく雨水の流れを解析対象とした。

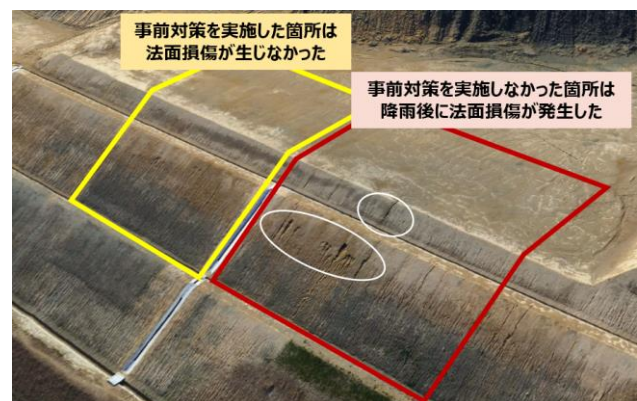
図-8 モデルエリア降雨後の法面損傷状況（4月22日地形）

設定したモデルエリアに対して、降雨後の4月22日の地形を目視により対策の有無による法面の状態を確認した。モデルエリアのうち、事前対策を講じた箇所においては法面損傷が確認できなかったが、事前対策を講じなかった箇所では法面の損傷の確認ができた（図-8）。

この結果から、法面損傷リスクを予測し、特定の箇所に対して事前対策を講じることによる予防効果を確認できた。さらに、雨水表層流解析による事前対策が施工現場における損傷リスクの大幅な低減に寄与することを示した。事前対策が行われたエリアでは、損傷が一切発生しなかったことから、データに基づいた対策の重要性が明確となった。
