湯気や土埃が発生する実施工現場において安全性を向上させる 高精度検知システムを搭載した緊急ブレーキ装置の開発

酒井重工業株式会社

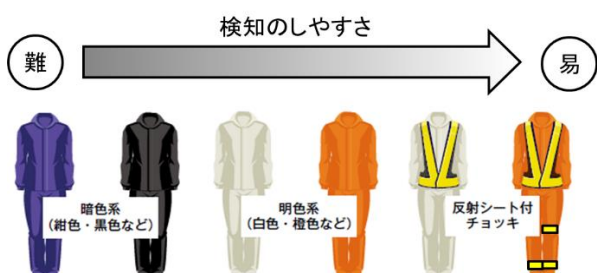
図-1 従来型 3D-LiDAR における課題

従来搭載していた3D-LiDARとその検知アルゴリズム(以下、従来型と称する)では、湯気や土埃を透過した先に障害物がない路面であれば、前述したようにフィルタが機能し、誤検知の抑制が可能である。しかし、湯気や土埃の先に比較的高い反射強度を持つ障害物(例えば作業員など)が存在する場合、障害物よりも手前の湯気や土埃を検知した位置で誤検知することがある。さらに、濃い湯気や土埃が発生する環境下では、フィルタの閾値が上がるため、正確な位置での検知や誤検知もされず、反応できない状態になることがある。このため、このような環境下でも正確な位置で検知できるセンサと検知精度の向上が求められていた。

また、検知したい対象物の色や素材、表面性状などによっても反射強度は変化するため、フィルタの強さと検知対象物の反射強度のバランスによって検知精度は変化する。そのため、安全性を向上させるためには、図-1に示すように反射チョッキや明色系の作業着を着用することが有効であった。しかしながら、建設現場においては、汚れが目立ちにくい暗色系の作業着が多く着用される傾向があり、また、反射チョッキも着用されないことが多い。着用されても、反射面積が小さく認識しにくいこともあった。そのため、これらの状況に対応した検知精度の向上が求められていた。
