36. 四足歩行ロボットによる建設現場の生産性や安全性の向上に関する開発

鹿島建設株式会社
鹿島建設株式会社
鹿島建設株式会社

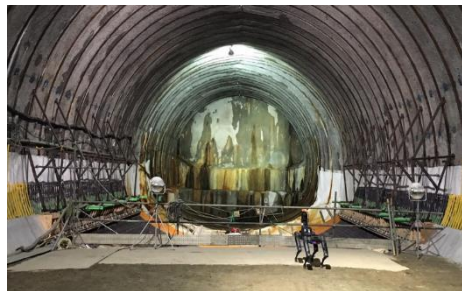
写真-1 現場適用性の検証

四足歩行ロボット「Spot」を導入するにあたり、ロボット製作会社の Boston Dynamics 社 (以下: BD 社) に依頼し、2018 年 11 月にトンネル現場を検証場所として、土木現場における「Spot」適用の実現性について検証を行った (写真-1)。

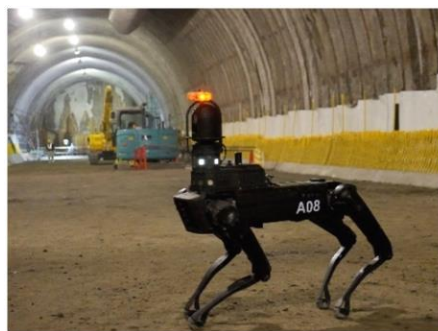
写真-2 自律歩行によるトンネル坑内の巡視

- ① 自律歩行は、標準装備のステレオカメラを用いた Visual SLAM により行っている。予めマッピングを基に設定したルート通りに自律歩行できることを確認し、ルート設定時には無かった障害物も自動回避して、再びルートに戻ることも確認できた (写真-2)。

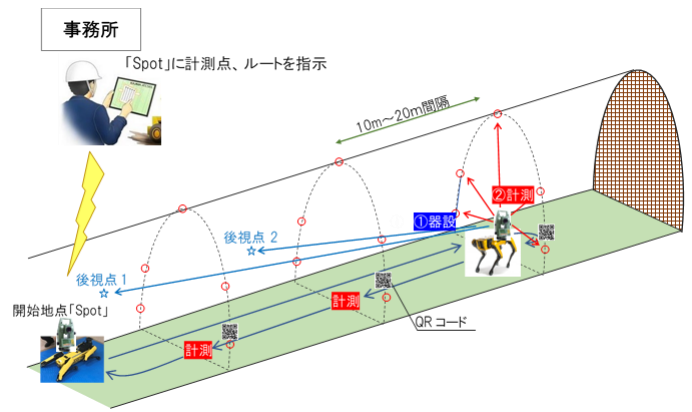
図-1 トンネル坑内自動計測システムの概要図

自動計測の概要は、事務所等からの遠隔操作による指示により、計測機器を搭載した「Spot」を自律歩行させ、トンネル坑内の計測を自動に行うものである。自動計測を行う為には事前に歩行ルートと計測地点を、マッピング情報を基に設定し、さらに各計測地点において、計測点および後視点の位置と座標データを、計測器(トータルステーション、以下:TS)にティーチングする。

計測方法は、スタート地点から計測地点へ移動後、後方交会法により自己位置を認識し、その後計測を行う。計測はプリズムを視準する坑内変位計測と、ノンプリズムによる断面計測を行い、計測終了後に自動で次の計測地点へ移動する。この計測作業を繰り返し行い、最後に開始地点に戻る(図-1)。

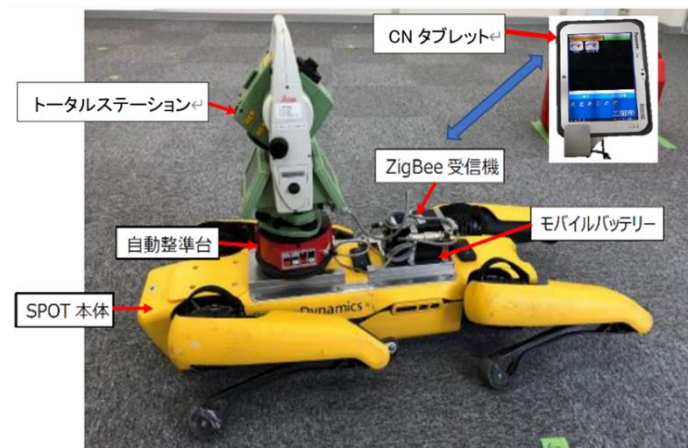
図-2 計測機器構成

使用する計測機器を以下に示す(図-2)。

- ・計測器 (TS)
- ・自動整準台
±4° まで計測器 (TS) を自動で水平にする
- ・CN タブレット
遠隔より CN システムへの指示と操作を行う。
- ・ZigBee 受信機
CN タブレットとの通信に使用。
- ・モバイルバッテリー
ZigBee 受信機へ給電を行う。

「Spot」は起立時も常に安定した姿勢(水平)を保とうとするため、目視では確認できない程度ではあるが常に微動している。微動している状態では計測できないため、計測時は「Spot」を安定した姿勢で静止させる機能の追加を行い、計測を可能とした。

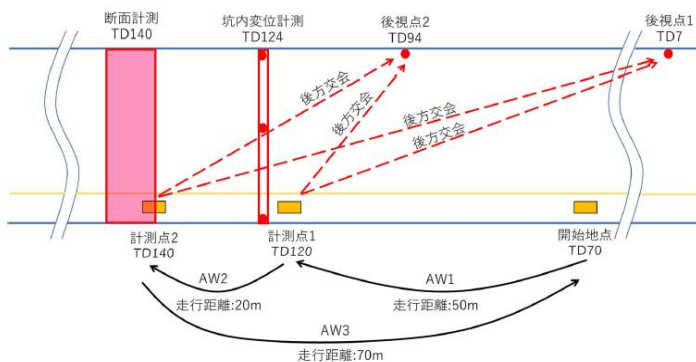
図-3 POC実施状況図（平面図）

POCは、初めにトンネル坑内に開始地点、計測点1、計測点2を定め、マッピングとティーチングで自動計測の設定を行いその後、後方交会の繰返し精度や所要時間の検証を行った（図-3）。

所要時間については、図-3に示したルートでは2断面を計測するのに、人手（測量士）では14分かかったのに対し、「Spot」による自動計測では8分で完了した。人手により行った場合、計測器の移動と据付けの時間が「Spot」よりかかっているのが所要時間の差となっている。

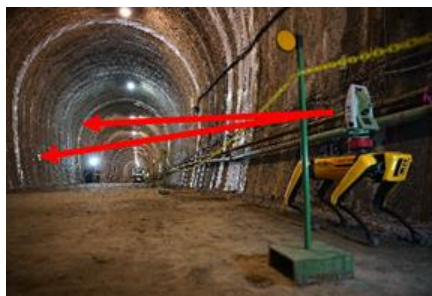
写真-8 後方交会状況

後方交会については、QRコードによる補正を行うことによってエラーは大幅に減少した。エラーが発生した場合でも、再度QRコードによる補正を行う機能を追加したことによって、後方交会が必ず成立することを確認できた。

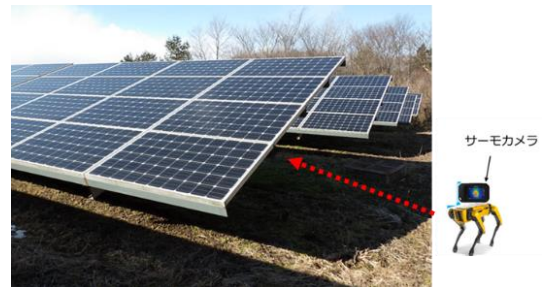
図-4 メガソーラー施設の巡回・点検

「Spot」による施設の自動巡回・点検の実現性についての検証を、弊社の関連会社が維持管理を行っているメガソーラー施設で行った。

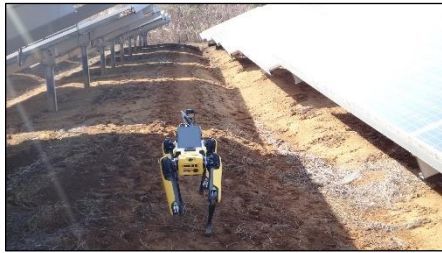
写真-12 ソーラーパネル裏の自動点検状況

自律歩行の「Spot」で、ソーラーパネル裏面が撮影できることを確認した。また撮影した映像から、ジャンクションボックスや接続部の異常の判別が可能なことも確認できた。

ただし、ステレオカメラを用いた Visual SLAM での自律歩行だと、光や影の影響より自己位置を見失い自律歩行が不能となるケースがあった。そこで別途搭載した LiDAR を用いた LiDAR SLAM で自律歩行を試したところ、自己位置を見失うことなく自律歩行が可能であることを確認した。自律歩行を行う時は、使用場所の環境や状況に応じて用いる SLAM 技術を選定する必要があることが分かった。
