# i-ConおよびICT施工事例

発行No  
S-18

| ICT重機による効率的な施工 | |
| 工種(小項目) | 掘削工(中硬岩発破併用) |

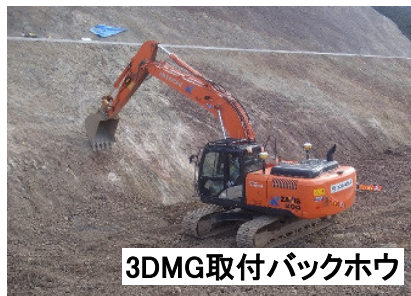
| <p>3DMG取付バックホウ</p> | |

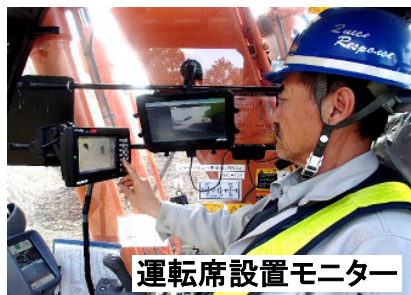
| <p>運転席設置モニター</p> | |

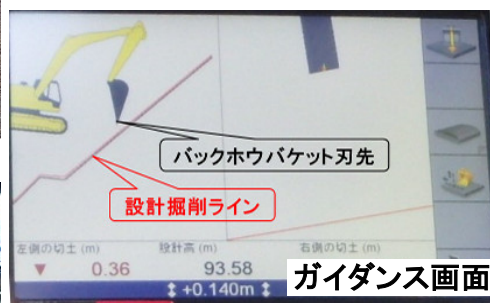
| <p>ガイダンス画面</p> | |
