軟弱地盤における建設機械の走破性に関する基礎的実験

国立研究開発法人 土木研究所 ○山田 充

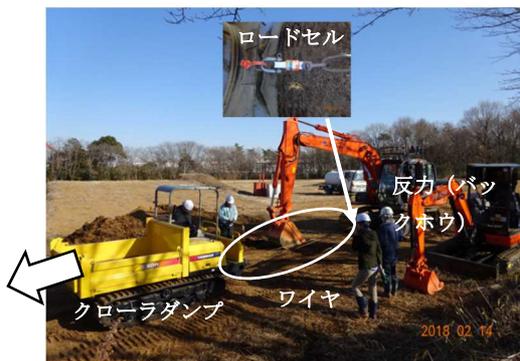
図-1 実験状況(牽引力測定)

実験は、茨城県つくば市の土木研究所構内において実施した。実験状況を図-1に示す。反力(12t級の油圧ショベル)とクローラダンプをワイヤロープでつなぎ、反力とワイヤロープとの接続部に50kNロードセル(TLB-50KNB)を設置し、動的ひずみ測定器(DRA-30A)を用い、100Hzでロードセルの荷重値を測定した。実験は、ワイヤロープがたるんでいる状態からスタートし、クローラダンプをゆっくりと走行させ静かにワイヤロープを緊張させたのち、急激にスリップが起こらないように可能な限り少ない量でアクセル開度を上げていくようにして実施した。スリップが起こった時点でアクセル開度を固定し、その後、約1回転クローラを空転スリップさせたのちアクセルを抜いて実験終了とした。アクセルのコントロールはオペレータが感覚で行った。実験は同じ場所で3回実施した。実験に用いたクローラダンプの主要諸元を表-1に示す⁵⁾。

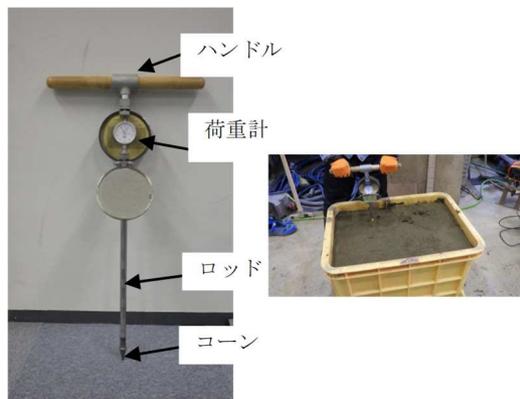
図-2 コーンペネトロメータ

コーンペネトロメータを用い、実験地盤のコーン指数を測定した。図-2にコーンペネトロメータの外観を示す。コーンペネトロメータは、ロッドの先端に円錐(コーン)を有する測定装置である。コ

ーンを人力で 1cm /秒の速度で垂直に測定地盤に貫入し、貫入抵抗を測定する。測定された貫入抵抗はコーン指数と定義される。コーン指数は車両の走破性、いわゆるトラフィカビリティの判定指標とされている⁶⁾⁷⁾。コーン指数は実験前後に3点測定した。実験後のコーン指数は車両の履帯の走行跡で測定した。

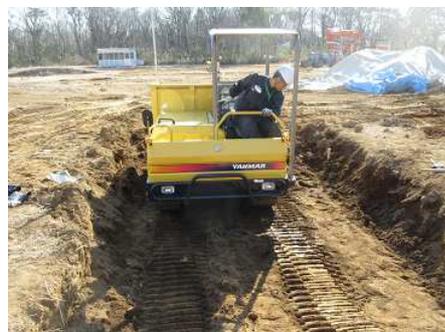
図-3 実験状況(車両沈下量測定)

実験は、茨城県つくば市の土木研究所構内において実施した。幅 3m、長さ 6m、深さ 1m のピットを造成し、底面に厚さ 0.5m に実験材料を敷均し、実験地盤を作成した。造成したピット内を、クローラダンプを一定速度(時速約 2km)で、直線走行で通過させた。実験状況を図-3 に示す。

走行回数 0, 1, 3, 5, 10 回で、車両の沈下量、およびコーン指数を測定した。車両通過後のコーン指数は車両走行跡で測定した。車両沈下量は、地盤表面からラグ先端までの深さとして測定した。走行回数 1 回目はスケールを用い測定し、それ以降はレーザ水準器を用い、車両中央付近に定めた一定の場所で沈下量の増減分を測定した。

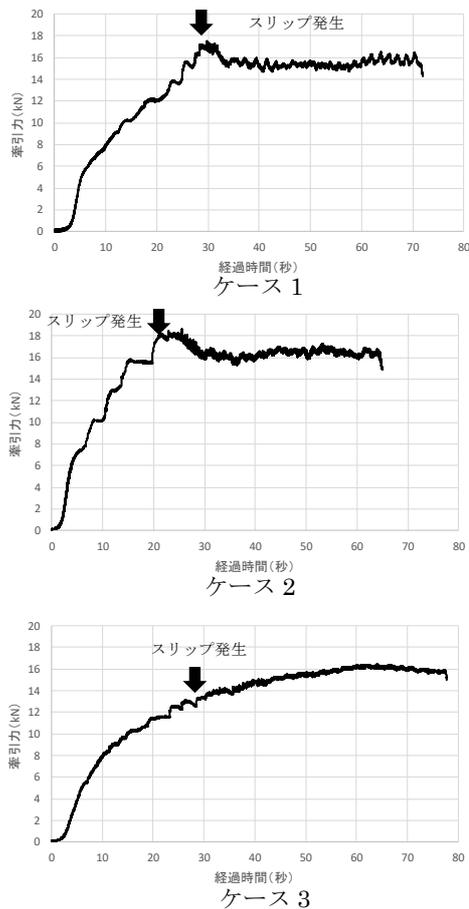
図-4 牽引力の測定結果

図-4 に牽引力の測定結果を示す。牽引力の結果は測定 3 回目を典型例として示す。グラフ上の矢印はスリップ発生を示す。スリップ発生は撮影した動画より確認した。図-5 にコーン指数の測定結果を示す。コーン指数は貫入深さ毎の 3 点の平均値である。実験後のコーン指数は走行跡の測定結果の深さより測定データを示している。走行跡の深さの測定結果は、3 点の平均値で、ケース 1 で 0.10m、ケース 2 で 0.18m、ケース 3 で 0.22m であった。

図-4 よりケース 1、ケース 2 では、スリップ直前に最大牽引力が発生し、スリップ後に牽引力がやや低下し、波打つ傾向が見受けられた。一般に静止摩擦力にくらべ動摩擦力は小さい。最大牽引力

がスリップ直前に発生し、スリップ後に牽引力が低下するのは、地盤面とクローラの摩擦力が静止摩擦力から動摩擦力に変化したことが一要因と考えられる。スリップ後の牽引力の波うちは、スリップ後の空転により、ラグが新たに地盤面に接触するたびに発生したと考えられる。

図-4よりケース1とケース2の最大牽引力、およびスリップ後の牽引力にはさほど大きな差は見受けられなかった。ケース1とケース2は同じ自然含水状態の材料を用い、ケース1は締め固めを行い、ケース2は敷き均しのみで構築した。図-5より、ケース2において、実験前にくらべ実験後のコーン指数の値が大きくなり、ケース1の実験後のコーン指数の値に近づく傾向が見受けられた。実験前には地盤密度が低くコーン指数が小さかったが、車両重量により、実験地盤が締め固められ地盤の強度が増加し、牽引力がケース1と同程度となったものと考えられる。

図-4より、ケース3では、スリップ前後で牽引力が連続的に増加し、最大牽引力はスリップ中に測定された。図-5よりケース3では実験前後でコーン指数が最も小さく、地盤が軟弱だったと考えられる。スリップ前後で牽引力が連続的となったのは、軟弱な地盤条件ではクローラと地盤面の間にさほど摩擦力が働かず、スリップ前後の静止摩擦力と動摩擦力がいずれも小さかったことが考えられる。最大牽引力がスリップ中に発生したのは、実験地盤が軟弱だったため c 、 ϕ の値が著しく小さく、スリップ直前の牽引力が、スリップ後の牽引力より小さくなったためと考えられる。スリップ後の牽引力の主要な発生要因としてラグによる掘削抵抗が考えられる。ケース3は軟弱でスタックリスクが高い地盤条件と考えられる。ケース3の牽引力発生要因について引き続き詳細に検討する必要があると考えられる。

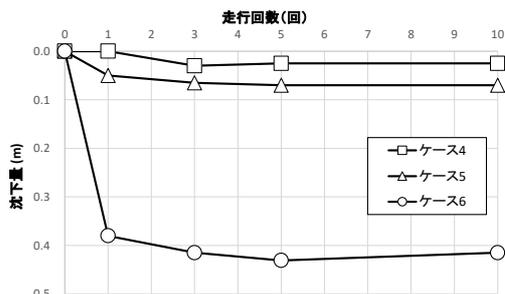
図-6 車両沈下量の測定結果

図-6に各ケースの走行回数毎の車両沈下量を示す。図-7には各ケースの走行回数毎のコーン指数を示す。コーン指数は3点の平均値である。ケース4のコーン指数は、走行3回目以降は貫入不可であった。また、ケース6は走行0回目のコーン指数の測定を行っていない。

図-6より、全てのケースで、車両の沈下量は走行回数3回以内で概ね一定の沈下量に収束する傾向が見受けられた。地盤の支持力と車両重量のバランスのとれるところまで沈下し、それ以上は走行回数に関わらず沈下が生じなかったと考えられる。

図-7 より車両沈下量はコーン指数が最も小さいケース 6 で最大となり、コーン指数が最も大きいケース 4 で最小となった。コーン指数と車両沈下量に相関性があると考えられる。

ケース 4、ケース 5 は、沈下量が比較体小さかった。沈下は車両重量による締固めで生じたと考えられる。ケース 6 では 0.4m 程度の大きな沈下が生じた。ケース 6 は地盤がかなり軟弱だったため、

車両重量により地盤材料が流動し、比較的大きな車両沈下量を生じたものと考えられる。ケース 6 のように、比較的大きな車両沈下が生じると、車両底面が地盤に接地し、スタックリスクが高くなると考えられる。どのような地盤条件において、地盤材料の流動が起こり大きな車両沈下を生ずるのか、今後詳細に検討する必要があると考えられる。

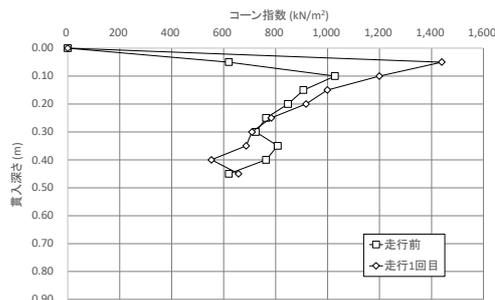
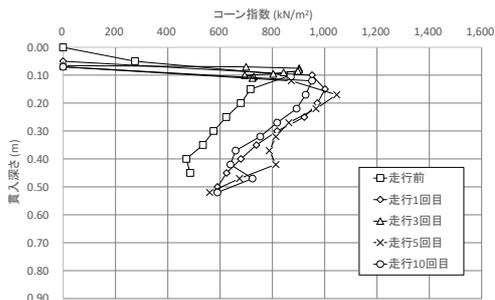
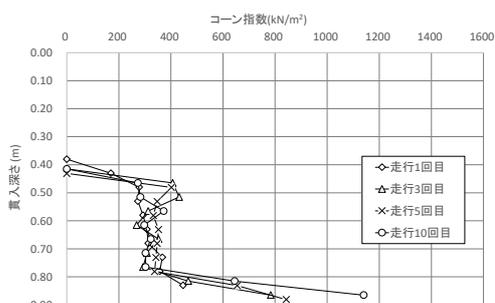
図-7 コーン指数測定結果 (沈下量測定実験)

図-7より、コーン指数の値は、車両走行回数の増加により、若干増加するか、変化しない傾向が見受けられた。一般に軟弱地盤では、走行回数に伴い地盤の走行性は悪化すると考えられている。本実

験の地盤条件においては、走行回数に伴い車両走行性は悪化しなかったものと考えられる。今後、どのような地盤条件で走行回数に伴い走行性が悪化するのか、詳細に検討する必要があると考えられる。
