コンクリートポンプ車 総合改善委員会

報 告 書

(社) 日本建設機械化協会

第一分科会報告書

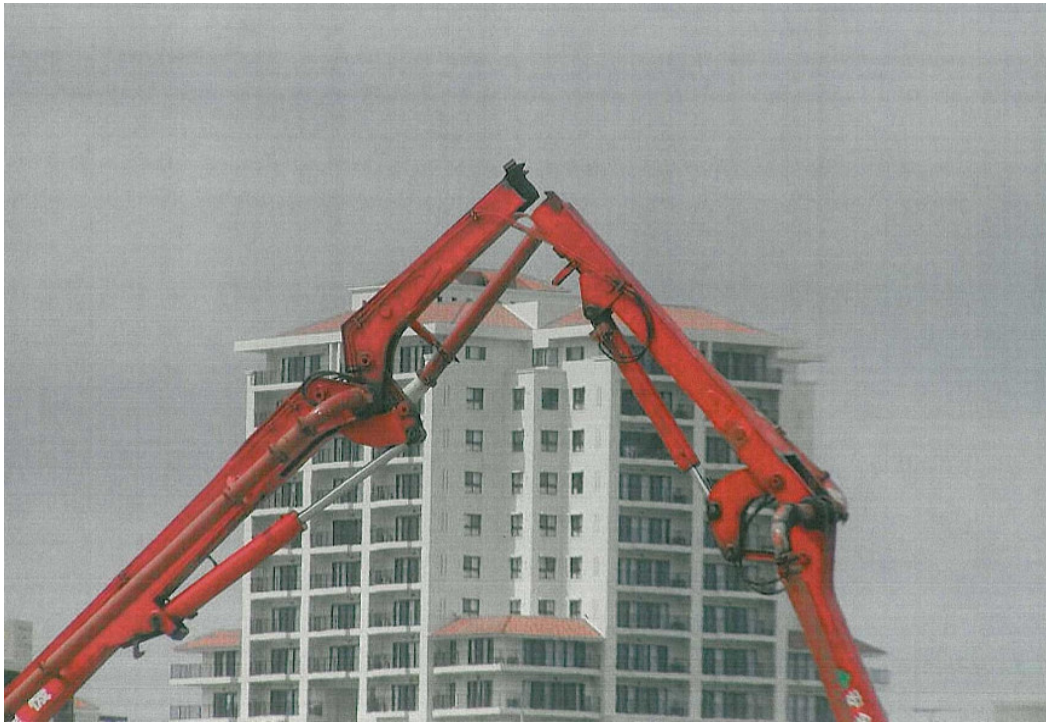
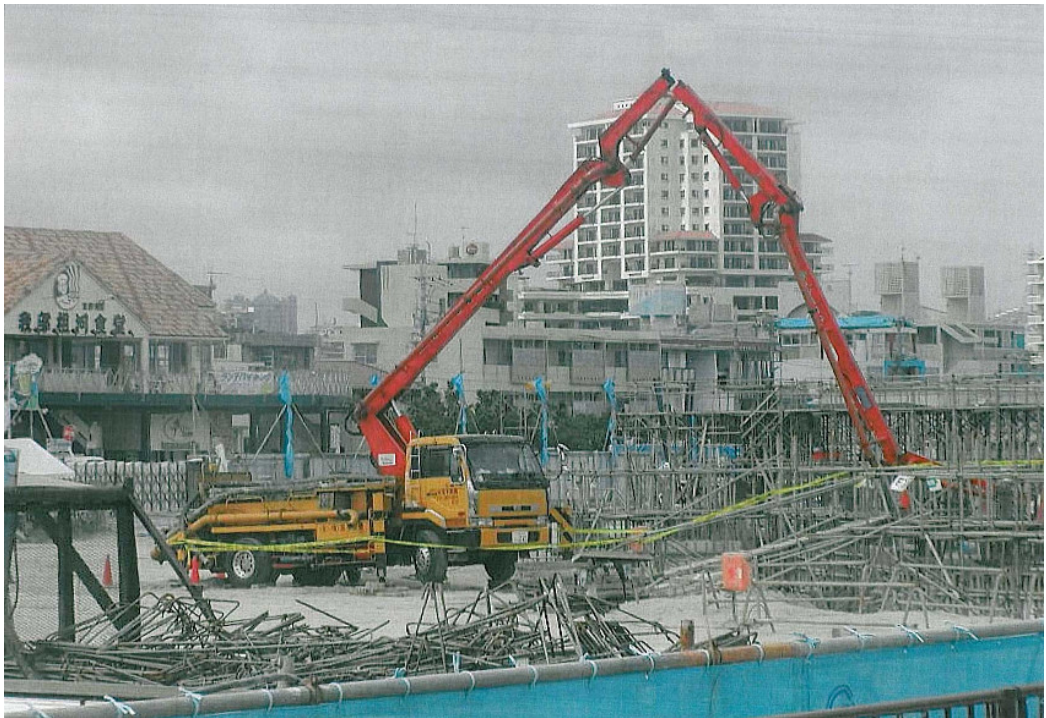
※事故機の写真

事故機の写真	 	
原因と対策	<p>2番ブームのフックを外さずに何度もブームを伸ばしたことで疲労亀裂が生じ、折損に至ったのではないかとの見方がある。メーカーでは、ユーザーに事故情報を配信し法定点検の励行、整備証明制度の活用を呼びかけている。 また厚生労働省も今回の事故を重く受け、全圧連をはじめ関係各所に対して「溶接による補修や、一定の年数を経過(4年以上)したポンプ車」に対して、超音波探傷検査の実施を推奨する事故防止に向けた通達を行った。</p> <p>◆同様の重大事故を引き起こすことのないよう、ブームやアウトリガ等の、常日頃からの亀裂・変形の有無等の点検の徹底することが重要である。</p>

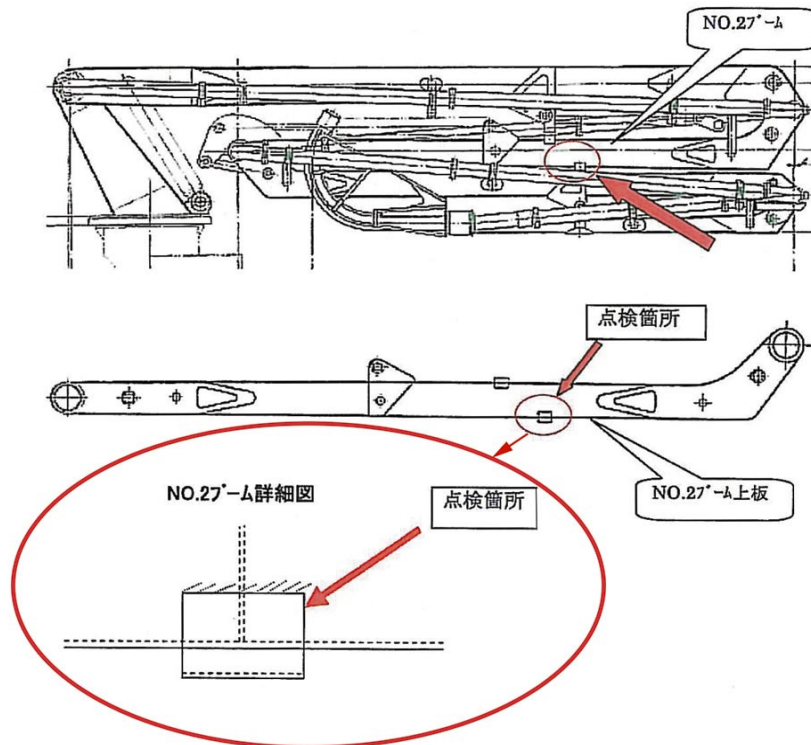
NCP11FB-264 点検箇所

※サービス継承メーカー発行のユーザー向けニュースに掲載の事故機の重要点検箇所

原因と対策	<p>事故機は平成20年8月6日に検査業者(サービス工場)にて特定自主検査を実施しているが、折損したピン部は検査基準にもない箇所であり、外側からは不可視かつ超音波探傷を外側から実施したとしても効果がないと考えられる箇所、亀裂等を発見することはできなかった。当日の作業開始前点検でも異常は確認できなかった。</p> <p>事故を起こした圧送会社の所属する組合では、労働基準監督署・ポンプ車メーカー等を講師とする安全技術講習会を緊急に開催し、同機種・同構造のブーム車の再点検(分解点検)、その他全車両の再点検、作業開始前および月例点検の際のブームの作動状況の重点的な確認、各社事故報告検討会を開き作業点への周知徹底、検査業者等と連携し今後の点検方法の検討、ブーム直下作業の禁止の元請への周知指導依頼を行っている。</p> <p>厚生労働省では、事故機のメーカーが既に存在しないことから、全圧連をはじめ関係各所に対して、同型機種を保有するユーザーに対し早期の点検・補修を呼びかける事故防止に向けた通達を出している。</p> <p>◆今回の折損箇所の点検方法に関しては課題もありますが、連結部から何らかの異音が発生していたのではないかと想像されます。今一度ブーム車の点検の徹底をお願いするとともに、万が一の事態の際に人身事故に至らないためには、現場におけるブーム直下作業の禁止の徹底が重要です。会員および各得意先へのご周知をお願いします。</p>

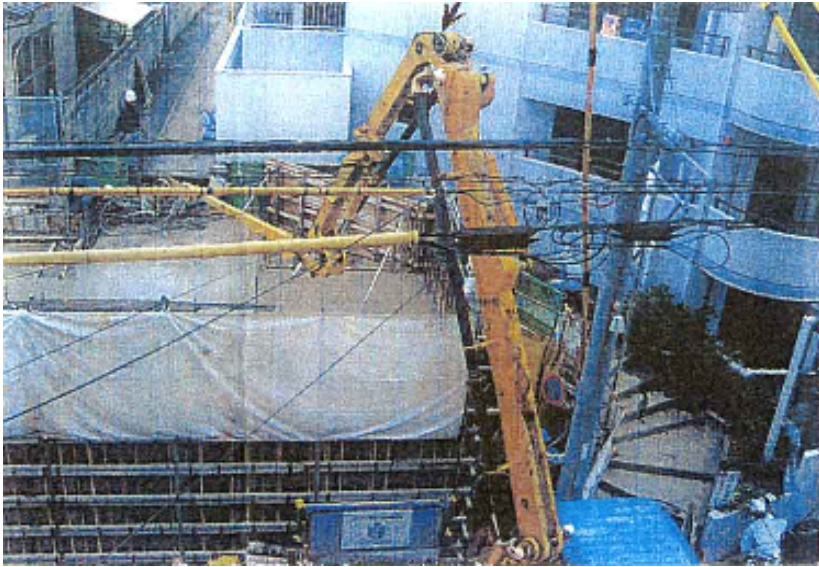
※事故現場の様子

発生年月日・時間	平成20年10月25日(土) 午後12時40分頃		
元請名	U建設(地場ゼネコン)		
現場名	マンション新築工事		
発生場所	福岡県F市J区		
事故の形態	<input type="checkbox"/> 転落 <input type="checkbox"/> 転倒 <input type="checkbox"/> 飛来落下 <input type="checkbox"/> 挟まれ <input checked="" type="radio"/> その他 *具体的に <input type="checkbox"/> ブーム折損事故		
事故の種類	<input type="checkbox"/> 人身(<input checked="" type="radio"/> 死亡 <input checked="" type="radio"/> 全治 <input type="checkbox"/> ヶ月 <input type="checkbox"/> 週間 <input type="checkbox"/> 入院 <input type="checkbox"/> 通院) <input type="checkbox"/> 物損 *具体的に <input type="checkbox"/> 折損により降下したブームに敷かれ1名死亡、2名重傷(骨折)		
被災者名・年齢	氏名 43歳 他2名		
被災者の職種	従業員 <input checked="" type="radio"/> 他職種 *具体的に 土工		
労災の処理	<input checked="" type="radio"/> 元請 <input type="checkbox"/> 圧送業者 <input type="checkbox"/> 健康保険 <input type="checkbox"/> その他		
コンクリートの配合・数量	詳細不明		
ポンプ車の型式	タイホウ物産製 TC4-55BL(スキース式4.5t19m3段ブーム車)、平成2年製		
事故の状況	1Fコンクリート打設中、1番～2番ブーム連結部のピンが折損。降下してきた2～3番ブーム部分にブーム直下で作業していた土工3名が下敷きとなった。うち1名が胸を強打し死亡、2名が骨折の重傷を負った。

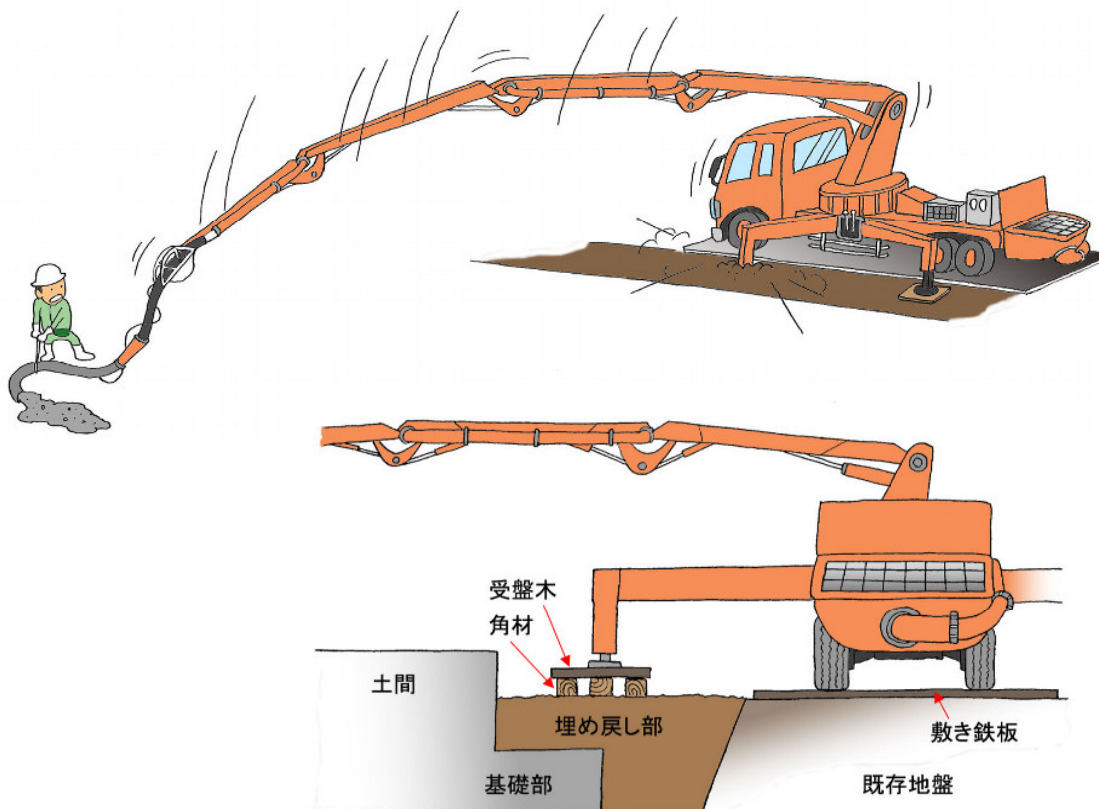
事故の略図(イメージ図です。実際の事故状況とは異なります)

発生年月日・時間	平成21年3月21日 午前9時頃
元請名	S建設
現場名	工事棟建築現場
発生場所	東京都内
事故の形態	<input type="checkbox"/> 転落 <input checked="" type="checkbox"/> 転倒 飛来落下 挟まれ その他 *具体的に
事故の種類	人身(<input type="checkbox"/> 死亡 <input type="checkbox"/> 全治 〇ヶ月 週間 <input type="checkbox"/> 入院 <input type="checkbox"/> 通院) 物損
被災者名・年齢	氏名 _____ 歳 _____
被災者の職種	従業員 他職種 *具体的に _____
労災の処理	元請 圧送業者 健康保険 その他 _____
コンクリートの配合・数量	不明
ポンプ車の型式	ロングブーム車
事故の状況	現場でポンプ車を設置する際、アウトリガの設置面が埋め戻し地盤であったため不安に思い、角材と受盤木で養生したが、打設途中で車両後方のアウトリガが浮き上がっているのを確認。前方アウトリガが埋め戻し部分に沈んでおり、転倒寸前の状態であった。

原因と対策	当該圧送会社では、設置場所の確認不足、打合せ不足、状況判断の誤りが原因であるとし、作業時には不安材料を確実に除去するよう万全な準備を指導するとともに、現場との密な打ち合わせで、危険予知での対応策を講じてもらうよう要請すること、安全最優先で意見を元請担当者に確実に伝え、対応を要請することとしている。
-------	---

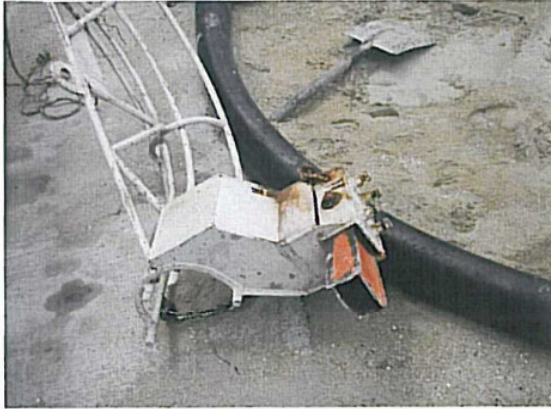
折損箇所の様子

</div>	
原因と対策	<p>折損箇所には上板の1/3程度に以前からクラックが入っていたと思われるサビが見受けられ、ブーム内部もクラックから浸透した水分により、かなりサビた状態であった。ブーム内部の腐食による折損事故の可能性が高い。また、第4ブームに打痕の痕が多く、日頃のブームの取り扱い方が粗雑であったのでは想像される。</p> <p>◆日頃からの点検を徹底すること。クラック等が見つかった場合は速やかに補修することが安衛法で定められている。(労働安全衛生規則第171条)</p>

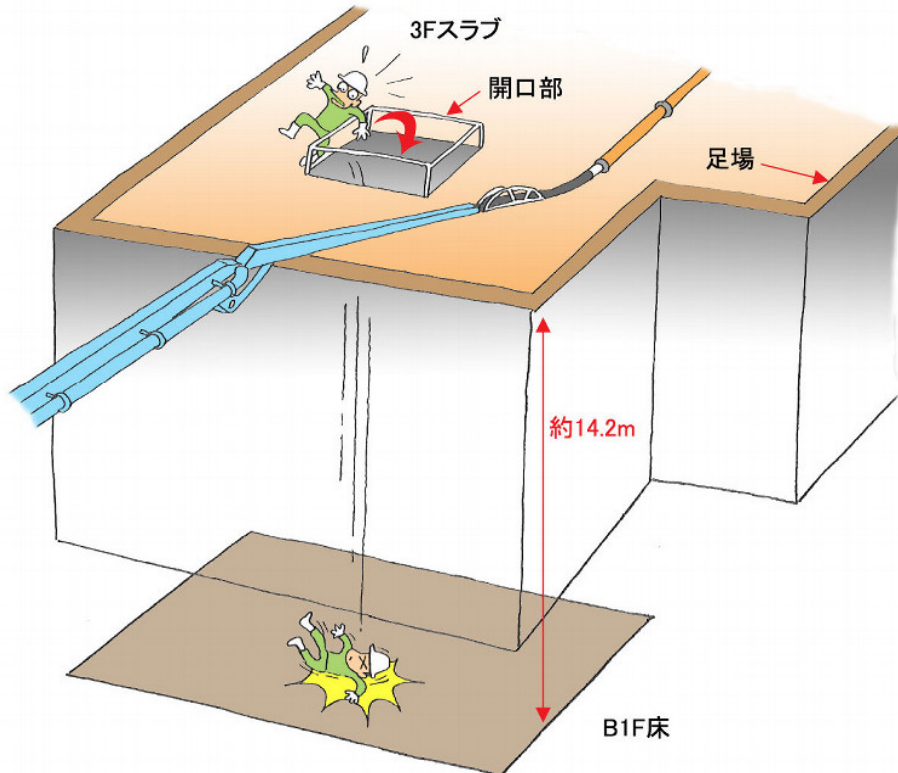
事故の略図(イメージ図です。実際の事故状況とは異なります)

発生年月日・時間	平成21年7月17日 午後12時40分頃
元請名	不明
現場名	建築現場
発生場所	兵庫県A市
事故の形態	○ 転落 転倒 飛来落下 挟まれ その他 *具体的に
事故の種類	○ 人身(死亡 ○ 全治 3ヶ月 週間 ○ 入院 通院) 物損
被災者名・年齢	氏名 28歳
被災者の職種	○ 従業員 他職種 *具体的に コンクリート圧送工 経験5年
労災の処理	○ 元請 圧送業者 健康保険 その他
コンクリートの配合・数量	不明
ポンプ車の型式	ピストン式8tブーム車 初度登録平成17年9月
事故の状況	3Fスラブでのブーム先配管作業中、昼食時間となり他の職方や仲間の圧送工も現場を離れた際、被災者が一人残り何らかの作業をしていて、3F開口部からB1Fの床まで約14.2m転落し、足と鎖骨を骨折し全治3ヶ月の重傷を負った。 開口部の周りには手すりがあったが、養生ネット等落下防止の設備はなかった。

原因と対策	<p>手すりを超える可能性があったにもかかわらず、安全帯を使用していなかったこと。また、開口部に養生ネットがなく、設備にも問題があったことが要因。</p> <p>当該圧送会社と所属組合では、墜落・転落のおそれがある場所での作業では、必ず安全帯を使用することを指導するとともに、現場の作業前のKY活動で、設備に不備がある場合には元請に改善を申し入れることに努めている。</p>
-------	---

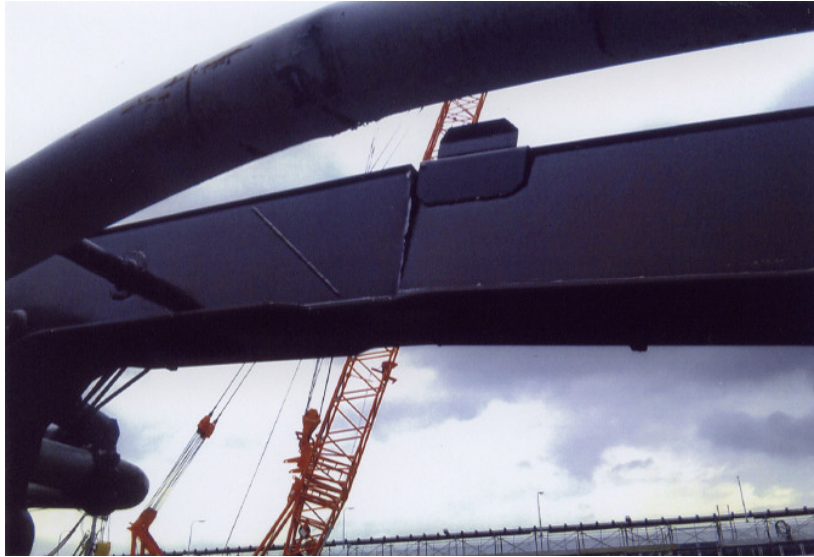
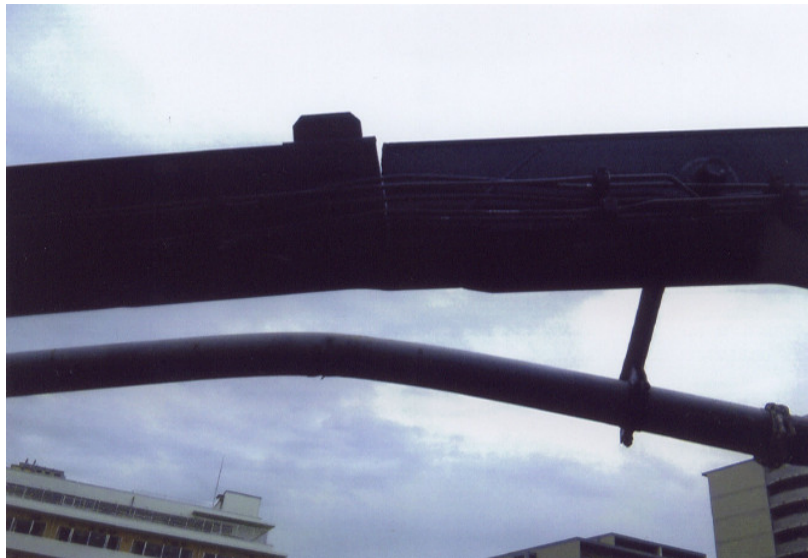
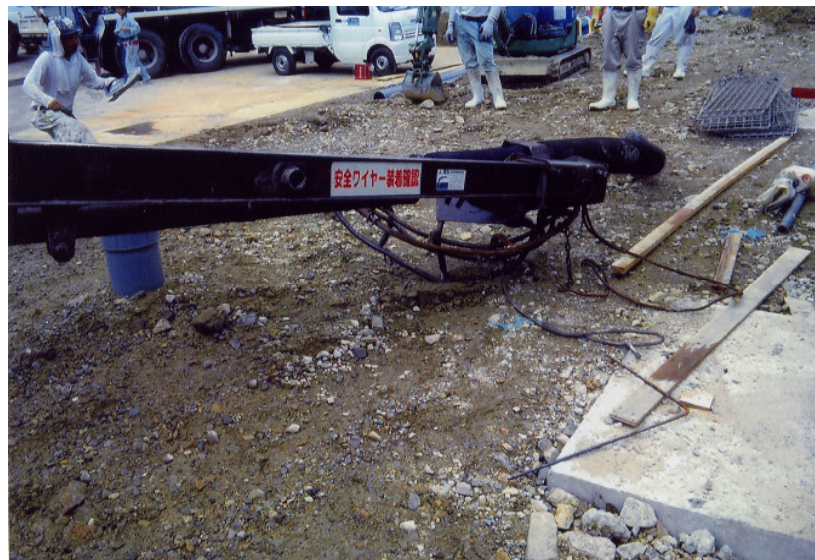
※事故機の写真

<p>事故の略図(イメージ図です。実際の事故状況とは異なります)</p> <div style="text-align: center;"> </div>	
原因と対策	<p>第2ブームの補強天板の端部(先端側)から折損しており、サビがまわっていた模様。</p> <p>◆溶接補強部の端部は応力が集中し、亀裂が発生しやすい箇所である。溶接線が直線でないなど、溶接部の形状によっては超音波探傷検査では対応できない部位がブームには存在するため、日常での目視やカラーチェックによる点検が重要となる。</p>

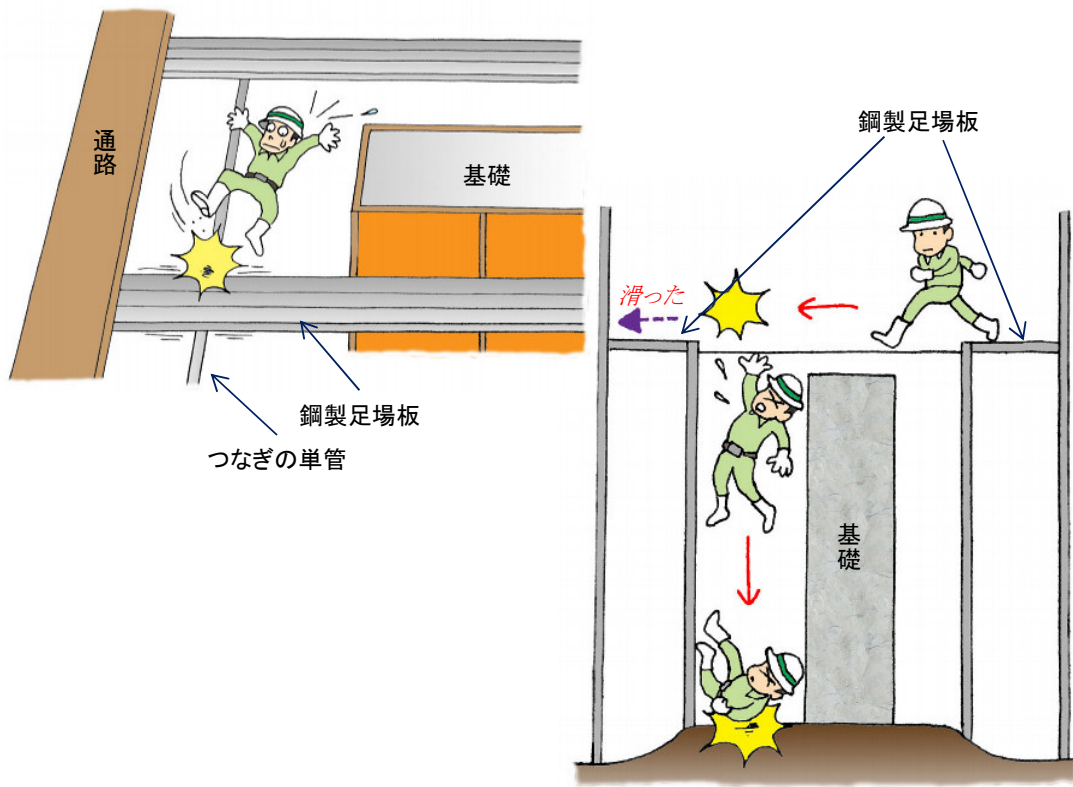
事故の略図(イメージ図です。実際の事故状況とは異なります)

住宅の基礎コンクリート(地中梁)打設中、被災者が作業場所移動のため鋼製足場板を渡ろうとしたとき、横方向に体重がかかったため、ゴムバンドで固定してあった足場板が滑りバランスを失った。つなぎの単管をつかんだが支えきれず、そのまま約2.8m下へ転落し、腰を強打した。
被災者はその後しばらく作業を続けたが、打撲箇所が痛く、シップを貼り休憩。痛みが引かないため午後の作業を交代し病院で診察を受けたところ、骨盤を骨折していた。

職長(作業指揮者)は、一度通路に戻ってから向かいの鋼製足場に乘るよう指示していたが、被災者本人の過信による近道行動があった。また、安全帯の使用も徹底されていなかった。
事故会社および所属組合では、近道行動などの不安全行動は絶対に行わないこと、作業中の移動の際には、足場板の状況や安全帯の使用箇所の設備環境をしっかりと確認することを指導・徹底することとした。

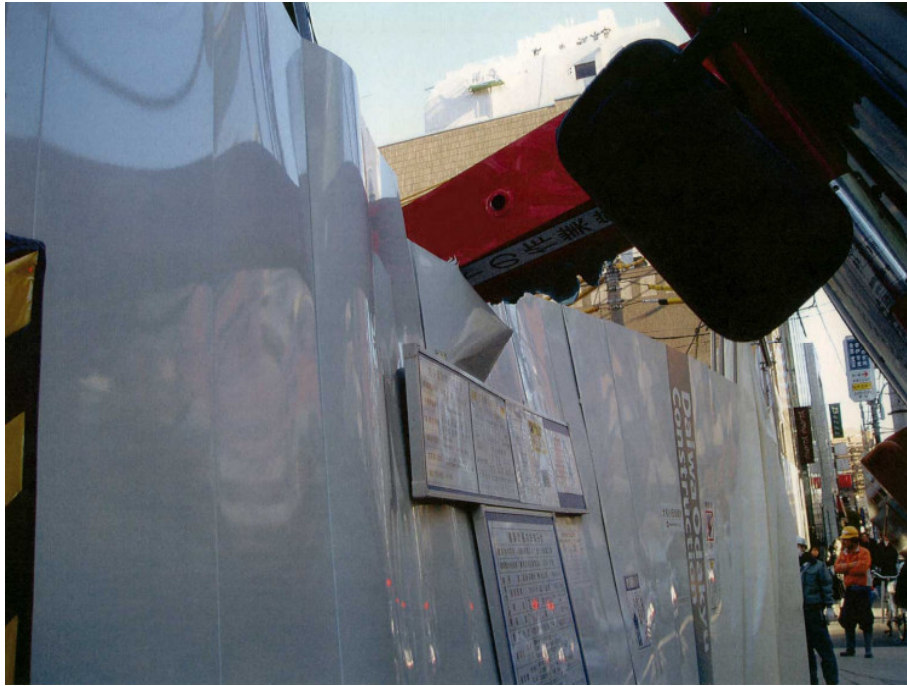
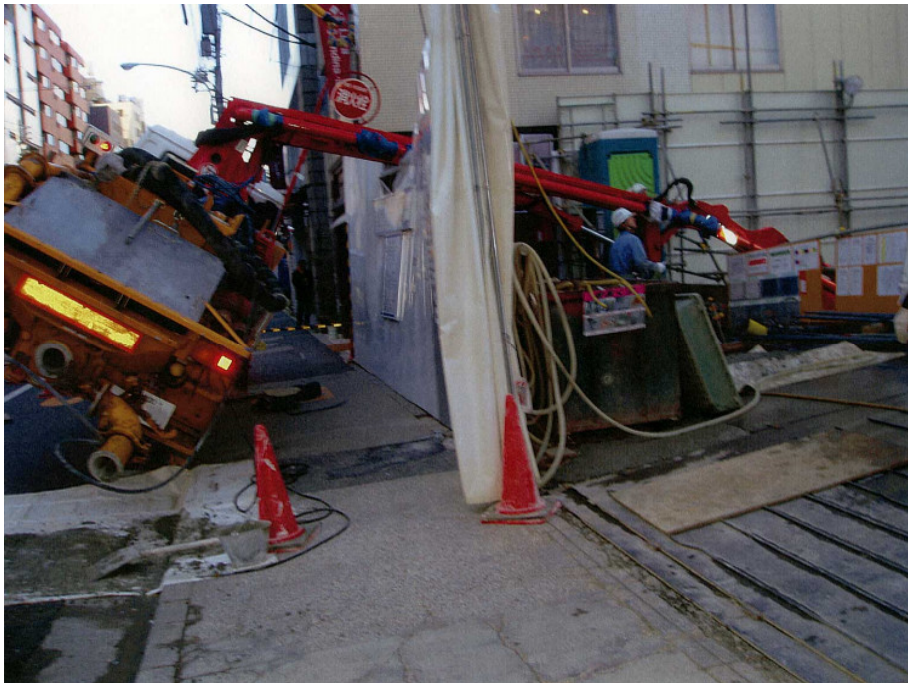
事故現場の写真

</div>			
原因と対策	<p>旋回ギアに不具合があり、これが原因でブームが自走旋回してしまった模様。</p> <p>◆コンクリートポンプ車の法定点検、日常点検において、旋回ギアに亀裂や磨耗がないか、取付ボルト類にゆるみ・折損・脱落がないか、旋回させた際に引っ掛かりや異音がないかに留意して点検することが重要である。</p>

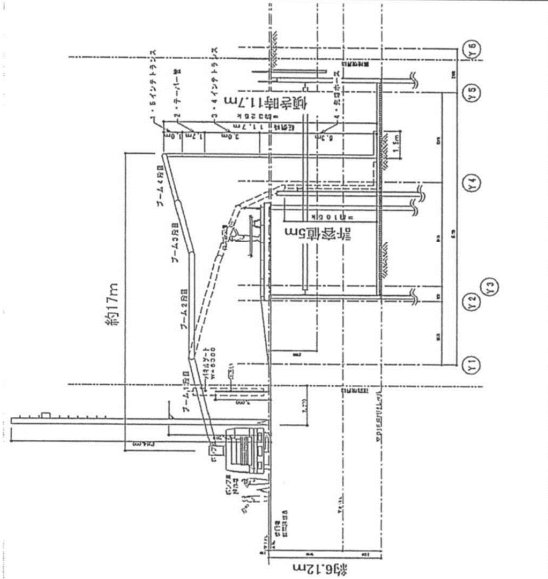
調査	研究	再発防止策																
<p>どんな事実があったか</p> <p>① 使用ポンプ車は、ブツマイスタージャパン株式会社製の省スペースアウトリガー型の7車を購入し、本年の8月より使用開始。</p> <p>② 今回のポンプ車で同じ圧送工による使用実績107回目。</p> <p>③ プーム先端よりの使用機材。 テーパー管(1.2m) 4インチトランス(3.0m) 先端ホース(8.0m) 5インチトランス(1.0m) ジョイント5インチ2ヶ 4インチ2ヶ</p> <p>④ ポンプ車設置位置から打設場所まで水平約17m、垂直(地下方向)約5.6mの位置での打設作業であった。</p> <p>⑤ 打設開始前はプームを出した状態でアウトリガーは浮いていなかった。(アウトリガーの接地状況確認)</p> <p>⑥ 打設開始時、プームは右後方の向きでの作業で11:00頃まで打設。(その間はアウトリガーは浮いていない) 写真1 11:40頃設取り替えの為、車体の真横位置にプームを旋回し、作業を開始した。</p> <p>⑦ コンクリートの打設スピードはスローの状態で行っていた。(30%程度のスピード)</p> <p>⑧ 11:40頃ガードマンからの連絡でポンプ車の前方左前のアウトリガーが5cm程度浮いている報告を受けた。(打設台数9台目の終わり頃)</p> <p>⑨ 報告を受けポンプ車前方左前のアウトリガーを再度ジャッキアップした。 その後前方右前のアウトリガーもジャッキアップしてみたが荷重がかり上がらなかった。 右後のアウトリガーはジャッキアップした。</p> <p>⑩ アウトリガーのジャッキアップ終了後、打設を開始した。</p> <p>⑪ 11台目の生コンを打設中に3本目を起こし次いで、3本目のプームを起こした時ポンプ車が傾いた。写真2 別図1(プーム水平距離約17m、プーム高さ地下より約11.7m)</p>	<p>なぜそうなったか</p> <p>① ポンプ車のプーム先端にかかっていた荷重は3本目のプームを起こす前は約165kg、起こした後が約325kgかかっていた。(メーカー許容荷重値は165kg)</p> <p>プームを起こした場合の荷重計算</p>

写真2 ポンプ車傾き状況

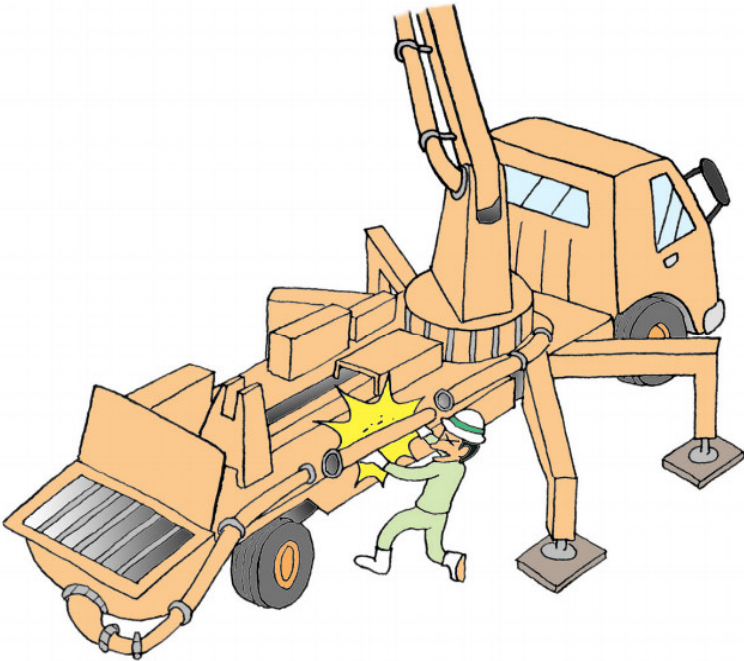
発生年月日・時間	平成21年12月2日 午前9時45分頃
元請名	K社・S社JV
現場名	建築工事現場
発生場所	大阪府D市
事故の形態	転落 転倒 飛来落下 ○ 挟まれ その他 *具体的に 輸送管挟まれによる右手指骨折事故
事故の種類	○ 人身(死亡 全治 ヲ月 6 週間 入院 ○ 通院) 物損
被災者名・年齢	氏名
被災者の職種	○ 従業員 他職種 *具体的に 33歳 筒先担当 経験1ヶ月
労災の処理	元請 圧送業者 健康保険 その他
コンクリートの配合・数量	
ポンプ車の型式	10tピストン式ブーム車、H19年5月登録
事故の状況	<p>圧送作業中に閉塞を起こし、車体中央部のブーム輸送管が破裂したため、解除のための取り外し作業を新人の作業員に行わせた。</p> <p>その際、生コンクリートが入っている輸送管の重量を、職長(作業指揮者)から新人作業員に正確に伝達できていなかったため、輸送管の重さに耐えきれず、輸送管と金属製の工具箱との間に右手を挟み被災。右手指骨折により休業45日の負傷となった。</p>
<p>事故の略図(イメージ図です。実際の事故状況とは異なります)</p>

原因と対策	<p>生コンクリートが入った輸送管は、この機種の場合6インチ管・3mとすると約120kgは重量があったと想像される。輸送管を取り外す際、その重量がどれほどのかを正確に伝えずに新人に作業させたこと、また、容易に支えきれない重量でないのに作業台や配管受け等の用意をしなかったことが原因であった。</p> <p>事故を起こした当該会社および所属単協では、作業手順の確認とその徹底が不十分であったことを重視し、閉塞解除などで重量のある輸送管を取り扱う場合は、作業手順を十分確認し、声を掛け合って行うこと。配管支持台などを使用して、腰の位置で、配管を腕で持つようにして降ろす作業を徹底するよう努めている。</p>

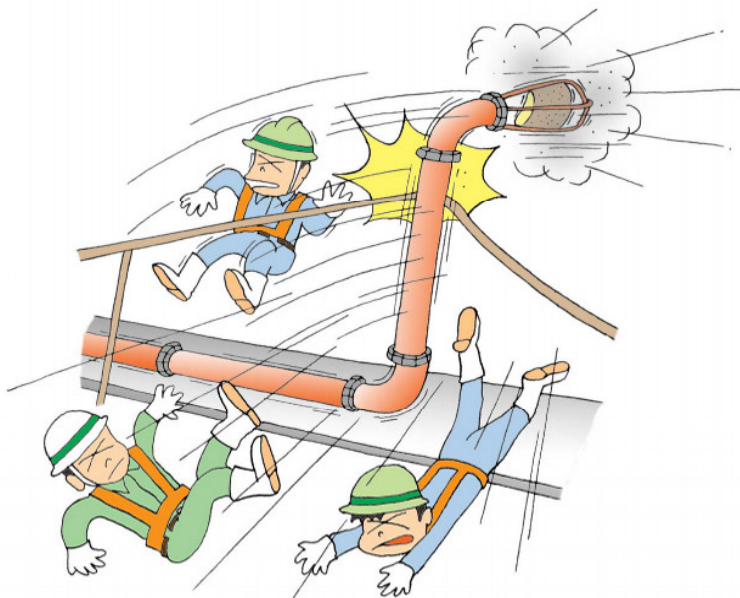
事故の略図(イメージ図です。実際の事故状況とは異なります)

圧送工1名:首骨左側にひび、頭部裂傷、上半身打撲、全治2ヶ月
土工1名:腰骨部・顔面挫傷、全治2週間
土工1名:右手肩・腕・膝関節挫傷、手関節捻挫、全治2週間

輸送管先端部に曲り管を付けたまま空気洗浄を行っていたこと、輸送管を固定していなかったことが事故の原因。

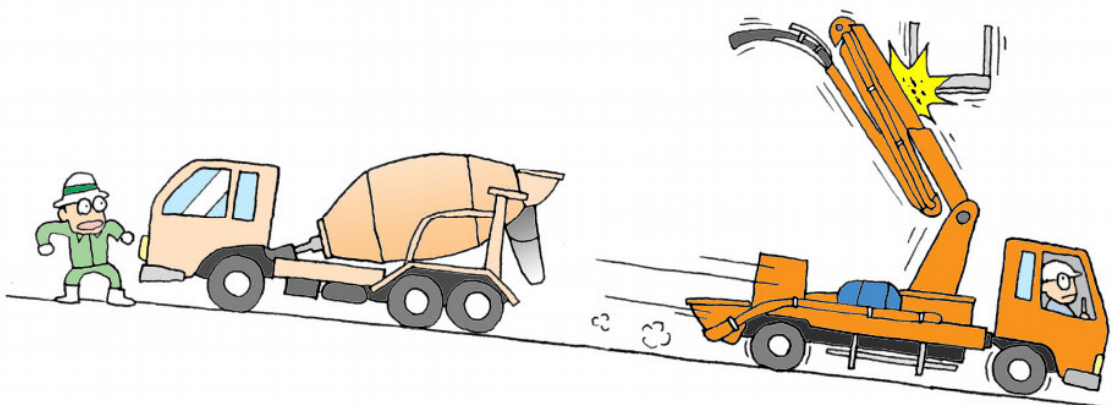
発生年月日・時間	平成22年2月27日(土) 午後6時20分頃
元請名	不明
現場名・工事種別	自動車工場内現場
発生場所	愛知県T市
事故の形態	転落 転倒 飛来落下 挟まれ 巻き込まれ 感電 ブーム折損 アウトリガ折損 旋回台関連 輸送管破裂
	圧気による ○ その他 ※具体的に(ブーム未格納による接触事故)
事故の種類	人身(死亡 全治 2ヶ月 週間 入院 通院)
	○ 物損 ※具体的に(現場内オーバーブリッジ破損)
被災者名・年齢	氏名
被災者の職種・経歴	従業員 他職種 ※具体的に()
労災の処理	元請 圧送業者 その他 ※具体的に()
コンクリートの配合・数量	不明
ポンプ車の機種・車歴	不明(ブーム車)
事故の状況	圧送作業後の水洗浄作業終了後、ブームをたたみ周囲を確認、アウトリガを格納しコンクリートポンプ車を走行させたところ、ブームを走行状態に完全格納していなかったため、現場内の地上高4.5mに設置されていたオーバーブリッジにブームが接触。オーバーブリッジの雨よけ・ドレンパン部を破損させた。
事故の略図(イメージ図です。実際の事故状況とは異なります)

原因と対策	ポンプ車のオペレータは、ブーム格納を確認した後、ポンプ車周囲の油漏れや道路の汚染等を点検する作業手順になっていたが、辺りが暗くなりだしたため、先にポンプ車の下回りを点検してブーム格納を忘れてしまった模様。 元請および圧送会社は、再発防止のため ①作業終了時の確認はオペレータと作業員が2人で指差呼称により実施する ②運転席の見やすい位置にブーム完全格納のステッカーを貼る ③ポンプ車を移動する際のブーム完全格納のルールを全作業員に徹底する ④ブームが格納されていない状態では表示灯が点灯する機能を設置することとした。

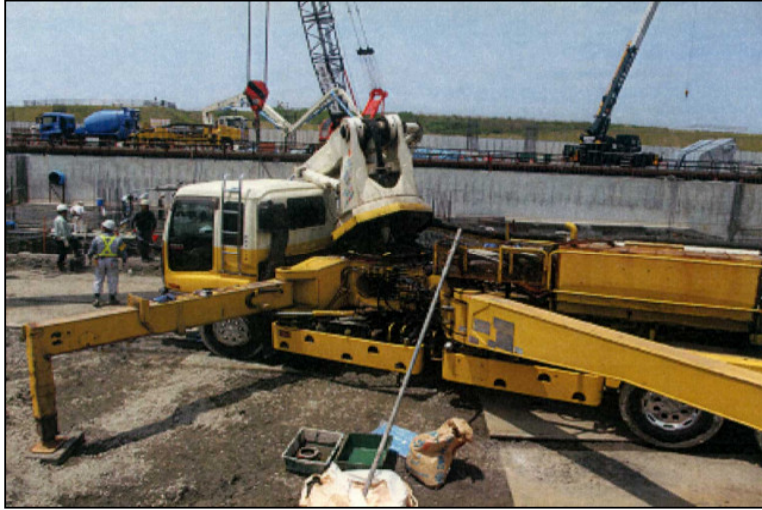
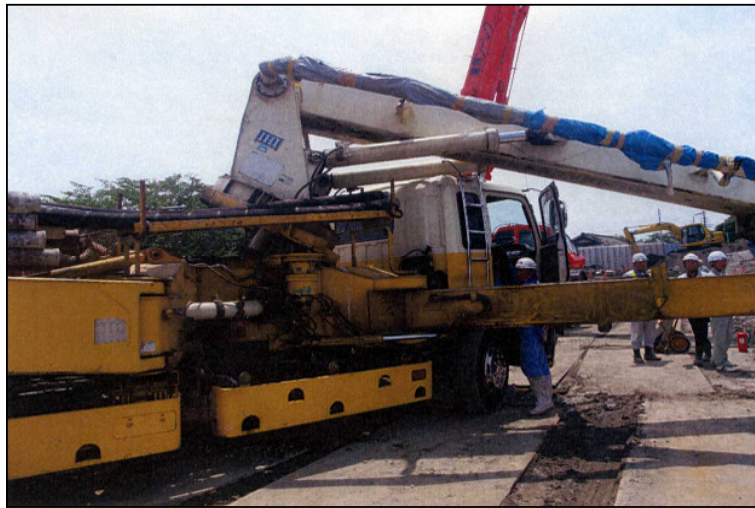
事故機の写真

発生年月日・時間	平成22年6月17日(木) 午前9時00分頃
元請名	〇建設JV
現場名・工事種別	土木工事現場
発生場所	大阪府M市
事故の形態	転落 転倒 飛来落下 挟まれ 巻き込まれ 感電 ブーム折損 アウトリガ折損 ○旋回台関連 輸送管破裂 圧気による その他 ※具体的に()
事故の種類	人身() 死亡 全治 ヶ月 週間 入院 通院) ○物損 ※具体的に(ブーム旋回台倒壊)
被災者名・年齢	氏名
被災者の職種・経歴	従業員 他職種 ※具体的に()
労災の処理	元請 圧送業者 その他 ※具体的に()
コンクリートの配合・数量	不明
ポンプ車の機種・車歴	ピストン式10t超36mブーム車 H8年9月登録
事故の状況	耐圧盤520m ³ をポンプ車2台で打設中、ブーム旋回ベアリング用ボルトが破断。ブーム旋回台が浮き上がり、ブーム伸長方向に倒れかかった。 幸い発見が早く、打設箇所の人払いができたため、人身事故には至らなかった。倒れてきたブーム先端部は耐圧盤の鉄筋に刺さる形で止まった。 事故機は超音波探傷(UT)検査をH21.10.17、特定自主検査を検査業にてH21.10.20に実施している。

原因と対策	過去に同機種で同様の破断事故があり、メーカーでは3年毎にボルトを全数交換することを推奨している。事故機もH16にボルトを全数交換したが、以降は不具合が発見されなかったため交換はしていなかった。 なお、事故機は超音波探傷(UT)検査において、旋回テーブル固定ボルトの検査を実施したが(注:旋回台ボルトは特自検におけるUT検査項目外)、破断したボルトは旋回台カバー内面のベアリング用ボルトであり、UT検査を実施できない箇所であった。 事故機が所属する組合では、特自検(年次検査)および月例検査において、各ボルトのゆるみ・脱落の有無の点検を徹底することを周知・指導している。 ◆ボルトの疲労による強度低下は目視では判断が難しい。必ずトルクレンチ等でボルトのゆるみの有無を点検し、不具合を発見した場合は各メーカーの基準に従い交換等の措置を講じる必要がある。
-------	---

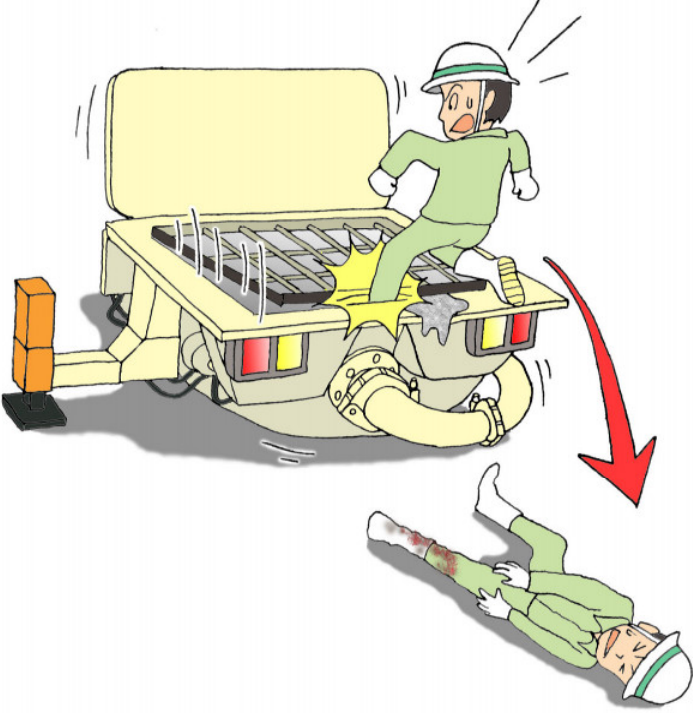
事故の様子(イメージ図です。実際の事故状況とは異なります)

発生年月日・時間	平成22年6月21日(月) 午後6時40分頃
元請名	〇建設JV
現場名・工事種別	新幹線トンネル工事現場
発生場所	富山県U市
事故の形態	<input type="checkbox"/> 転落 <input type="checkbox"/> 転倒 <input type="checkbox"/> 飛来落下 <input type="checkbox"/> 挟まれ <input checked="" type="checkbox"/> 巻き込まれ <input type="checkbox"/> 感電 <input type="checkbox"/> ブーム折損 <input type="checkbox"/> アウトリガ折損 <input type="checkbox"/> 旋回台関連 <input type="checkbox"/> 輸送管破裂 <input type="checkbox"/> 圧気による <input type="checkbox"/> その他 ※具体的に(
	<input checked="" type="checkbox"/> 人身 <input type="checkbox"/> 死亡 <input checked="" type="checkbox"/> 全治 <input type="checkbox"/> 3ヶ月 <input type="checkbox"/> 週間 <input checked="" type="checkbox"/> 入院 <input type="checkbox"/> 通院 <input type="checkbox"/> 物損 ※具体的に(
被災者名・年齢	氏名
被災者の職種・経験	〇 従業員 他職種 ※具体的に(コンクリート圧送工・オペレータ、47歳、経験24年)
労災の処理	〇 元請 圧送業者 その他 ※具体的に(
コンクリートの配合・数量	不明
ポンプ車の機種・車歴	ピストン式ブーム車
事故の状況	<p>打設作業終了後、ポンプ車を現場内の洗い場へ移動し、アジテータ(かくはん羽根)を回したままホップスクリーンのコンクリートを落とそうとホッパ上に上がったところ、周りに堆積していたコンクリートのノロに滑り、ホップ枠とスクリーンとの間に左足を落とし、回転していたアジテータに接触、受傷した。</p> <p>左足関節の複雑骨折により全治3ヶ月の重傷を負った。</p>

原因と対策	<p>ホップスクリーンの外枠にコンクリートの漏れを防止するためのゴムパッキンが装着されており、ホッパ上がコンクリートのノロや作動油などで滑りやすくなっていたため、足を滑らせたはずみでゴムパッキンの隙間からホッパ内に足を落とししてしまった模様。</p> <p>◆アジテータを回しながらのホッパ上の作業は、スクリーンが閉じていても危険性を伴う。洗浄作業時には、必ずアジテータを停止させること。</p>

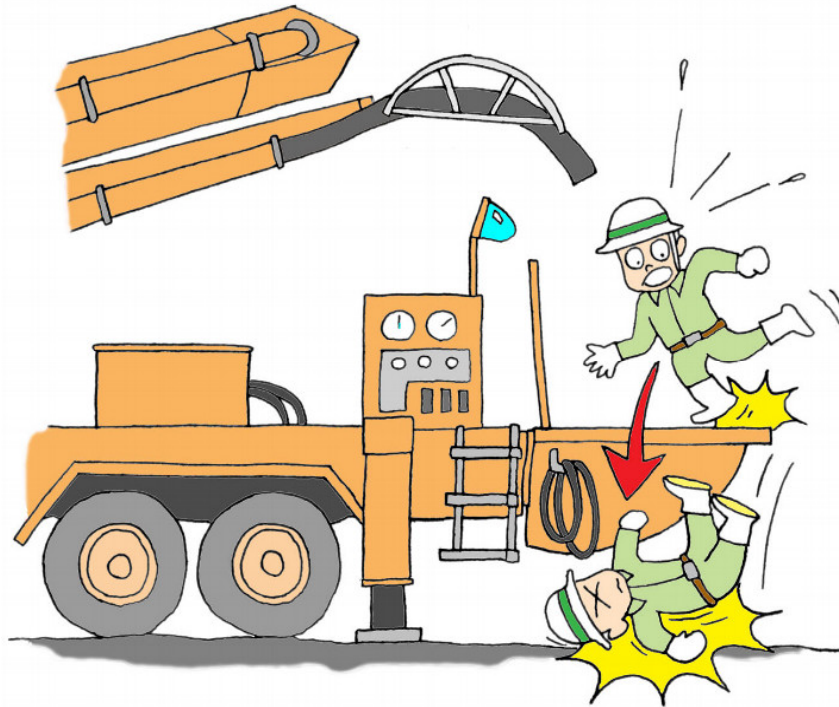
事故の様子(イメージ図です。実際の事故状況とは異なります)

発生年月日・時間	平成22年7月14日(水) 午前9時40分頃
元請名	
現場名・工事種別	
発生場所	鹿児島県K市
事故の形態	(<u>転落</u>) 転倒 飛来落下 挟まれ 巻き込まれ 感電
	ブーム折損 アウトリガ折損 旋回台関連 輸送管破裂
	圧気による その他 ※具体的に(
事故の種類	(<u>人身</u>) 死亡 (<u>全治</u>) ヶ月 3週間 (<u>入院</u>) 通院)
	物損 ※具体的に(
被災者名・年齢	氏名
被災者の職種・経験	○ 従業員 他職種 ※具体的に(コンクリート圧送工・オペレータ、56歳)
労災の処理	元請 圧送業者 その他 ※具体的に(
コンクリートの配合・数量	
ポンプ車の機種・車歴	ピストン式ブーム車
事故の状況	自社駐車場にて、コンクリートポンプ車のホッパを点検中、足をすべらせて転落、置いていた木製の踏み台に落ち負傷した。
	右肋骨多発骨折、右肩甲骨骨折により20日間入院。

事故を起こした会社では、事故防止対策として、ポンプ車上で点検作業を行う際は広い場所を確保すること、足元を確認すること、安全帯等で体を固定して作業を行うことを指導することとした。

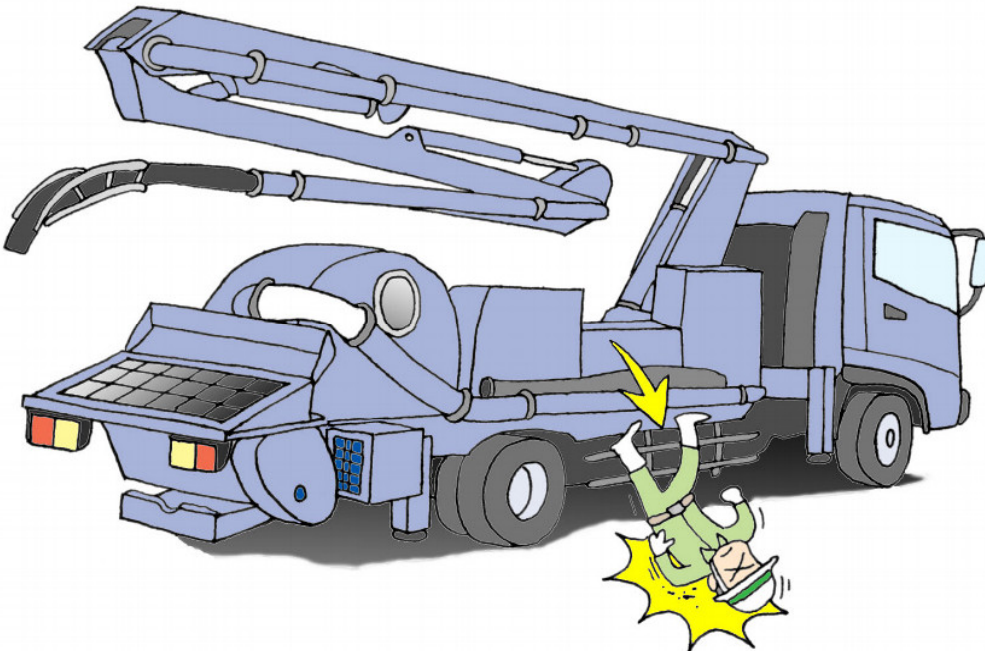
発生年月日・時間	平成22年8月7日(土) 午後14時00分頃
元請名	
現場名・工事種別	
発生場所	兵庫県
事故の形態	<input checked="" type="checkbox"/> 転落 転倒 飛来落下 挟まれ 巻き込まれ 感電 ブーム折損 アウトリガ折損 旋回台関連 輸送管破裂 圧気による その他 ※具体的に(
	<input checked="" type="checkbox"/> 人身 死亡 <input checked="" type="checkbox"/> 全治 2ヶ月 週間 <input checked="" type="checkbox"/> 入院 通院 物損 ※具体的に(
被災者名・年齢	氏名
被災者の職種・経験	<input checked="" type="checkbox"/> 従業員 他職種 ※具体的に(コンクリート圧送工・オペレータ、43歳、経験15年)
労災の処理	元請 圧送業者 その他 ※具体的に(
コンクリートの配合・数量	
ポンプ車の機種・車歴	スキーズ式4tブーム車
事故の状況	現場より帰社し、自社車庫にてコンクリートポンプ車の荷台に上がり、ホースの載せ替え作業をしていたところ、足をすべらせて約2mの高さから転落、左手をついて肘を骨折した。
事故の様子(イメージ図です。実際の事故状況とは異なります)

原因と対策	足元の確認が十分でなかったこと、安全帯を使用していなかったことが事故の原因として、事故を起こした会社および所属組合では、再発防止策として、足元を十分確認すること、必ず(ラック等を利用して)安全帯を使用し作業することを指導した。

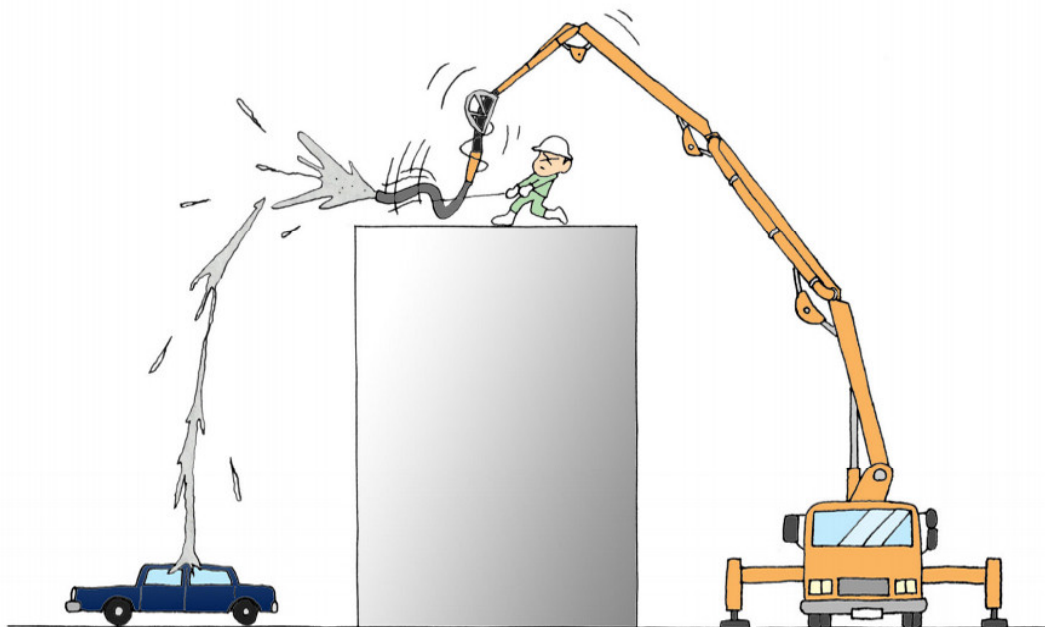
事故の様子(イメージ図です。実際の事故状況とは異なります)

発生年月日・時間	平成22年10月13日(水) 午前11時50分頃
元請名	
現場名・工事種別	建築工事
発生場所	大阪府I市
事故の形態	転落 転倒 飛来落下 挟まれ 巻き込まれ 感電 ブーム折損 アウトリガ折損 旋回台関連 輸送管破裂
	圧気による (その他) ※具体的に(生コンクリートの飛散)
事故の種類	人身(死亡 全治 ヶ月 週間 入院 通院) (物損) ※具体的に(生コンクリートが車に飛散)
被災者名・年齢	氏名
被災者の職種・経験	従業員 他職種 ※具体的に()
労災の処理	元請 圧送業者 その他 ※具体的に()
コンクリートの配合・数量	
ポンプ車の機種・車歴	ピストン式10t4段ブーム車
事故の状況	コンクリート圧送中、輸送管内にエアが咬み込んだため、骨材が分離して先端ホースが暴れて生コンクリートが飛散し、現場隣の駐車場の車2台にかかった。 幸いに人身事故には至らなかった。

原因と対策	輸送管内にエアを咬み込んだこと、打設現場の駐車場側に飛散防止等の養生がされていないことが原因として、事故を起こした圧送会社、所属組合では、事故防止対策として、作業前のホップレベルセンサーの点検の徹底、現場との事前打合せ時に、飛散防止の養生シートの設置等の申し入れを行うよう指導を行っている。
-------	---

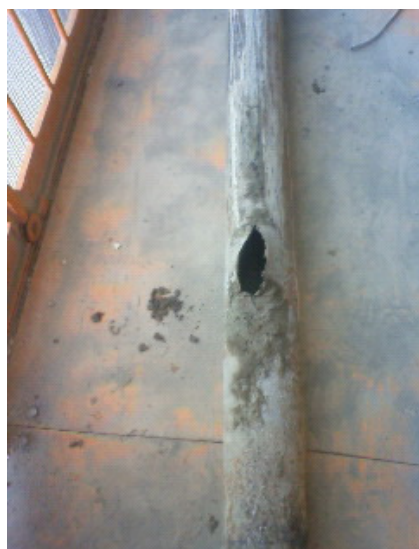
事故の様子(イメージ図です。実際の事故状況とは異なります)

発生年月日・時間	平成22年10月18日(月) 午前10時40分頃
元請名	
現場名・工事種別	共同住宅新築工事
発生場所	大阪府〇市
事故の形態	転落 転倒 飛来落下 挟まれ 巻き込まれ 感電 ブーム折損 アウトリガ折損 旋回台関連 輸送管破裂 圧気による その他 ※具体的に()
事故の種類	人身(死亡 全治 ヶ月 週間 入院 通院) (物損) ※具体的に(生コンクリートが現場の仕上げ済外壁、アルミサッシに飛散)
被災者名・年齢	氏名
被災者の職種・経験	従業員 他職種 ※具体的に()
労災の処理	元請 圧送業者 その他 ※具体的に()
コンクリートの配合・数量	粗骨材最大寸法20mm
ポンプ車の機種・車歴	ピストン式8tブーム車、根元配管にて作業
事故の状況	14F躯体打設作業中、上部水平管の閉塞により10F付近の鉛直配管が破裂、生コンクリートが10F、11F部分に飛散し、仕上げ済の外壁とベランダ側アルミサッシに付着、補修が必要な状況となった。 幸い人身事故には至らなかった。

原因と対策	固定式の鉛直配管の下部内面に、各階打設ごとに発生したコンクリートくずが蓄積されており、これが剥がれて圧送され、上部水平管のテーパ部で詰まり閉塞、10F鉛直部分の配管の破裂に至った模様。 事故を起こした圧送会社、所属組合では、事故防止対策として、打設終了後の洗浄作業において特に立上り90°曲り管部分の水洗浄を入念に行うこと、取り外しが可能な場合は、打設終了時に立上り90°曲り管部分を取り外すよう徹底することとした。
-------	---

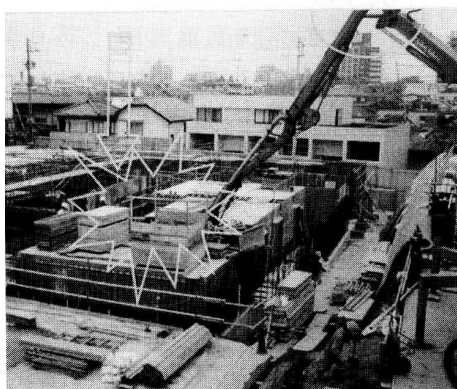
図 2.1 ブーム折損事故状況

事故・災害の発生状況
ブームの折損 図 2.1 写真-1A, 1 B	マンション新築工事現場において、地下 1 階のコンクリート打設作業のため、コンクリートポンプ車で圧送作業中、2 段目ブームのジョイントピンの数十 cm 上部から折損してブームが落下し、バイブレータ作業中の作業員の胸部に当たった。(死亡)
アウトリガの折損 写真-2 A, 2 B	新築工事現場において、地下のコンクリート打設のため圧送作業中、ブームを伸ばしていた右側のアウトリガが、車体の付け根部分から折損して車体が大きく傾斜し、ブーム先端が着地(激突)した。
旋回ベアリング固定ボルト折損 写真-3	学校建築現場において、ブーム付きコンクリートポンプ車により圧送を開始した直後、ブーム根元部の旋回架台が破損して持ち上がり、ブームが落下した。

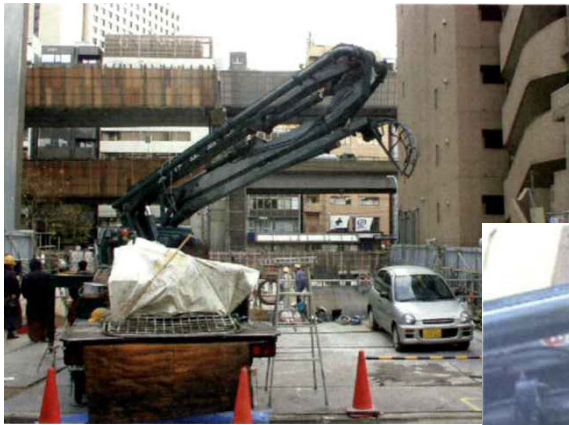
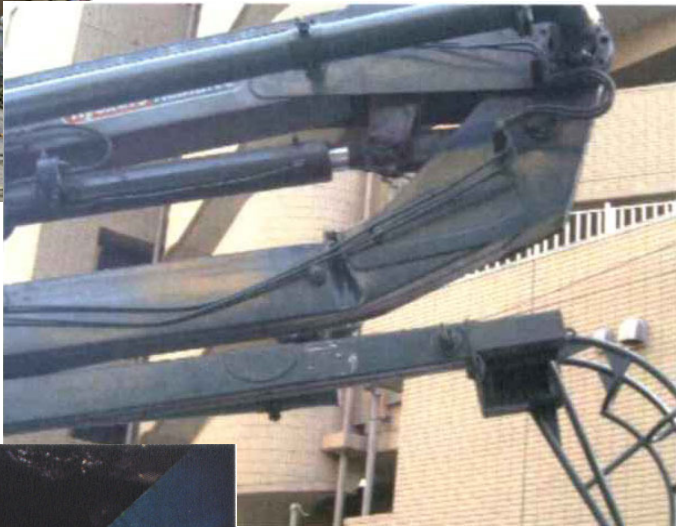
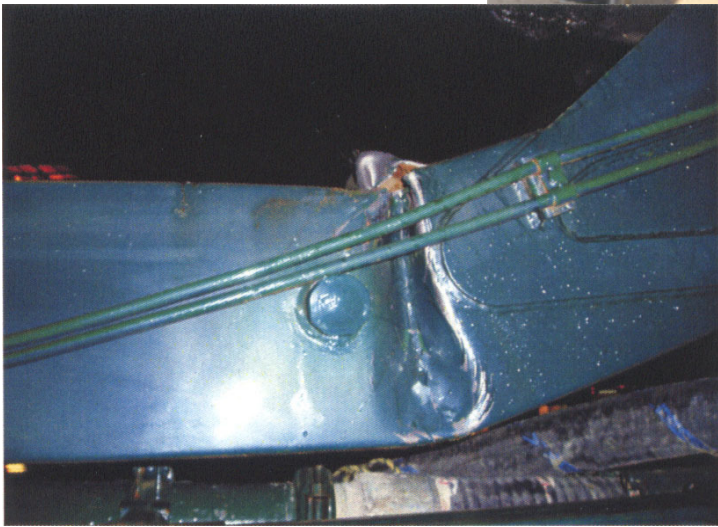
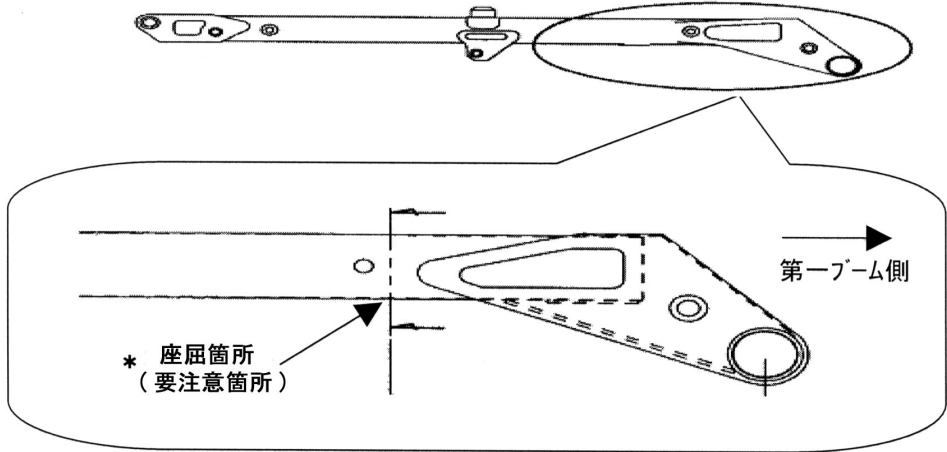
040037-01

※事故機の写真
(現場の様子および座屈部位)

第2ブーム

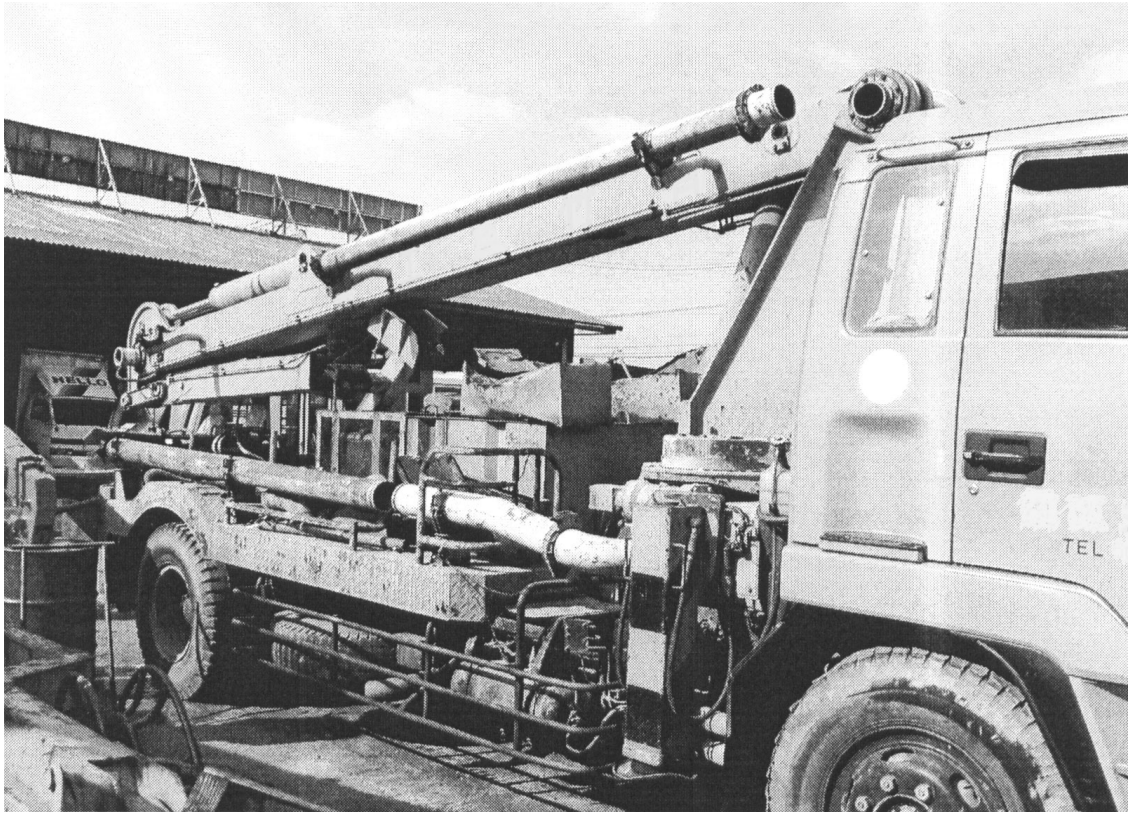
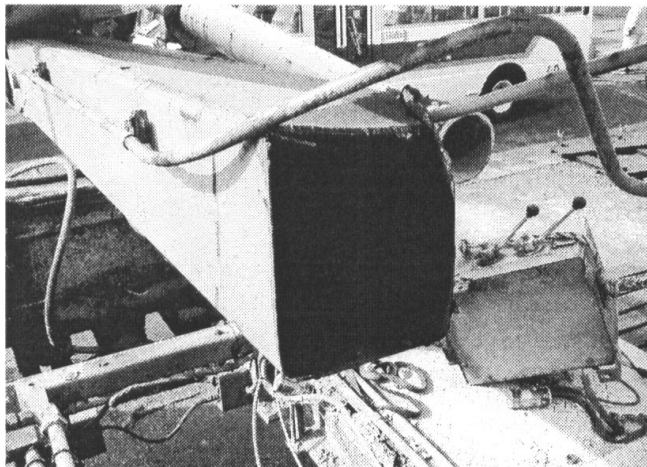
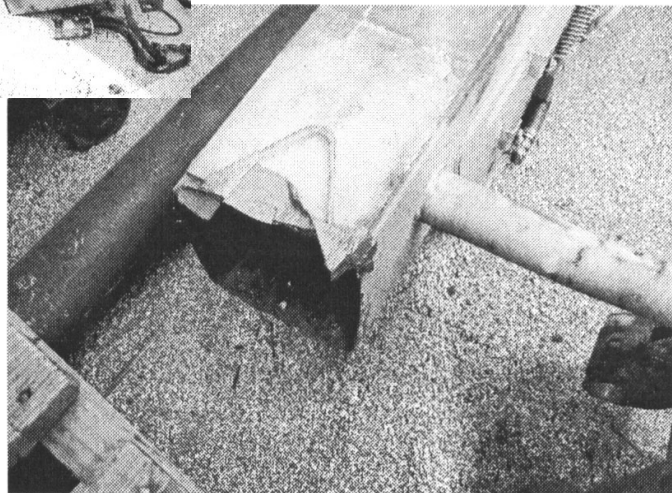
040038-01

※事故機の写真

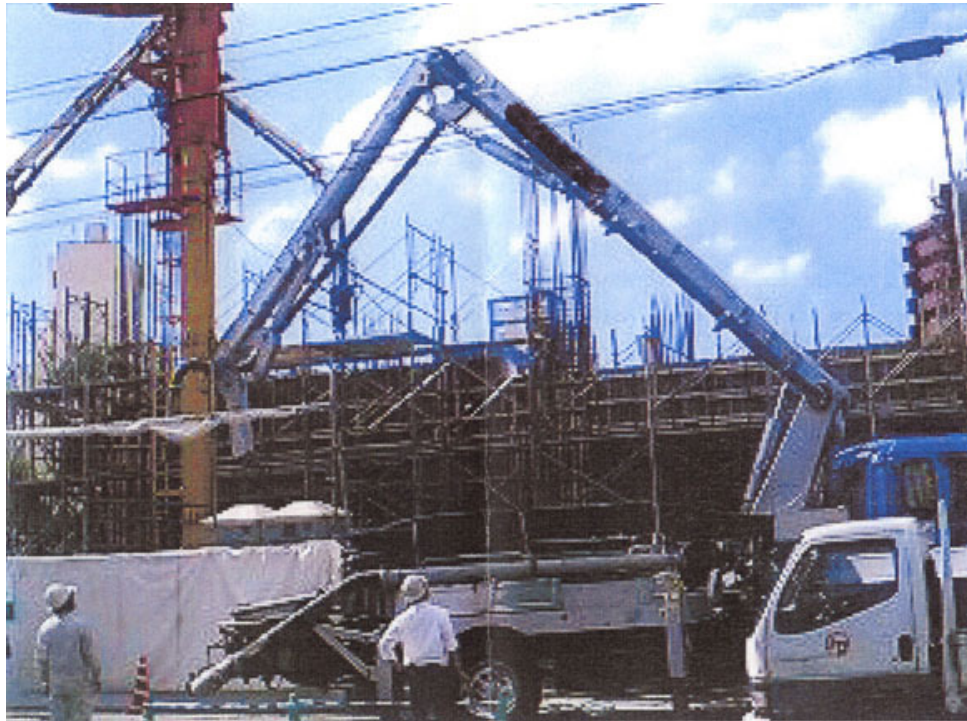
事故の略図

発生年月日・時間	平成17年9月7日 午後1時ごろ
元請名	K建設
現場名	マンション新築現場
発生場所	福岡県F市
事故の形態	転落 転倒 飛来落下 挟まれ ○ その他 *具体的に ブーム折損
事故の種類	人身(死亡 全治 ヶ月 週間 入院 通院) ○ 物損 *具体的に 第3ブーム根元付近折損
被災者名・年齢	氏名 歳
被災者の職種	従業員 他職種 *具体的に
労災の処理	元請 圧送業者 健康保険 その他
コンクリートの配合・数量	普通コン
ポンプ車の型式	8tピストン式4段M型26mブーム車
事故の状況	マンション1F躯体打設にて、ブーム先に先端ホース(3.5インチ×7m)1本で作業中、突然第3ブームの根元付近が折損した。 ブームをスラブ近くまで降下させて作業していたため、大きな衝撃がなく、先端のホースガイドが鉄筋で止まり、人身や現場への大きな損害には至らなかった。

原因と対策	<ul style="list-style-type: none"> ◆定期点検時におけるブーム重点点検箇所の確認と徹底。 ～溶接部、補強部の末端、切欠きのある部分、ボスの溶接部、ブームシリンダ取付部、 輸送管サポート ◆亀裂の疑わしい箇所は、カラーチェック等の探傷検査を行うことが有効。 ◆万一、ブーム折損等が発生してしまった場合でも、ブーム直下での作業の禁止を現場に周知し、厳守することで、人身等の重大災害リスクを減らすことができる。
-------	--

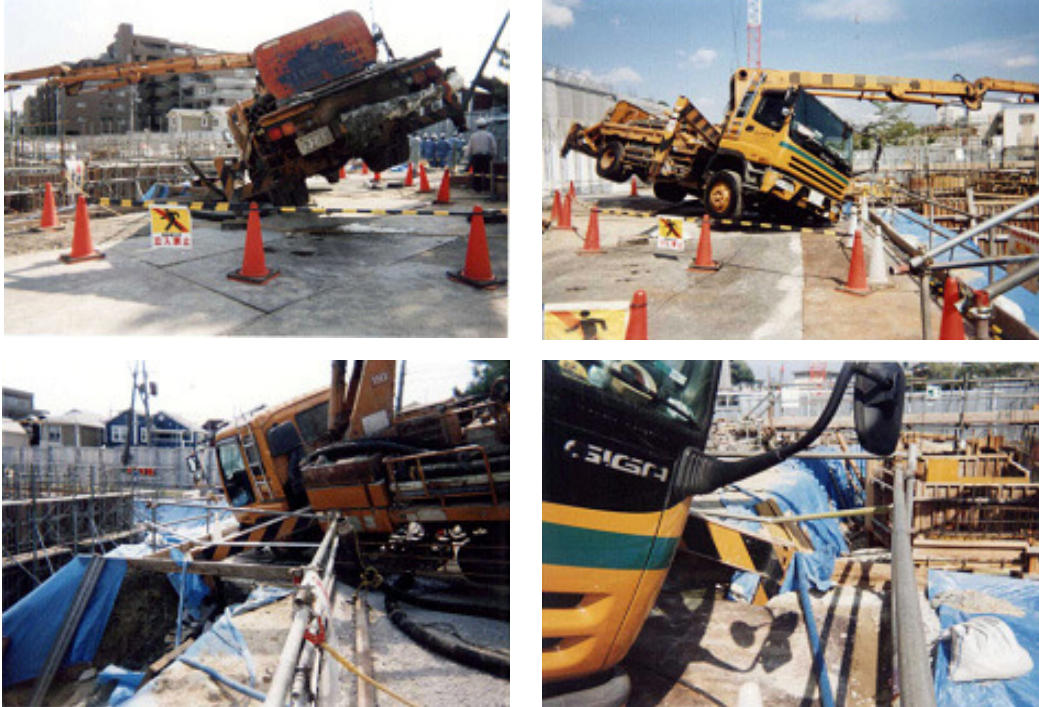
事故の略図

発生年月日・時間	平成17年9月30日 午前10時27分
元請名	K建設・M建設JV
現場名	共同住宅建築現場
発生場所	大阪府M市
事故の形態	転落 ○ 転倒 飛来落下 ○ 挟まれ その他 *具体的に アウトリガ設置面崩落による転倒
事故の種類	○ 人身(死亡 ○ 全治 ヶ月 週間 入院 通院) 物損 *具体的に 肋骨骨折、右腕複雑骨折他
被災者名・年齢	氏名 歳
被災者の職種	○ 従業員 他職種 *具体的に オペレータ
労災の処理	○ 元請 圧送業者 健康保険 その他
コンクリートの配合・数量	
ポンプ車の型式	8tピストン式4段M型26mブーム車
事故の状況	ブームにてB1棟のコンクリート打設作業中、ポンプ車左前方アウトリガの設置面が崩落し転倒した。 ポンプ車転倒の際、足場上にいたオペレータがブームと足場との間に体を挟まれ、第5・第6骨折、右腕複雑骨折、鼻を2針縫うけがを負った。 この事故により、ミキサ車が11.5台返却された。

原因と対策	<p>事故当日午後1時半より、厚生労働省職員3名による現場検証が行われた。ポンプ車を敷鉄板上等でなく、土の上に受盤木を置き設置したため、崩落に至った模様。</p> <ul style="list-style-type: none"> ◆ポンプ車の設置方法の確認。地面が軟弱と思われる場所では、受盤木だけでなく鉄板等の敷物で養生すること。 ◆現場との作業打ち合わせ時に、ポンプ設置箇所において敷鉄板等の準備を確認すること。
-------	--

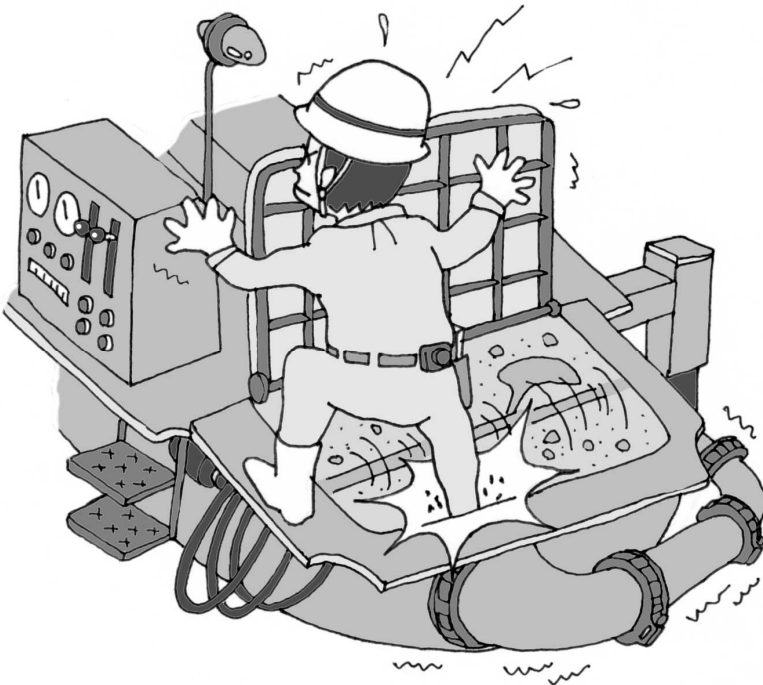
事故の略図 (※下図は事故のイメージです。実際の事故状況とは異なります。)

圧送作業終了後、現場内にてホッパスクリーンを上げてホッパ内を洗浄しようとした時、右足がすべってホッパ内に落ち、回っていた攪拌羽根に挟まれ、右足の甲を負傷した。

攪拌羽根を回しながらのホッパ洗浄作業はたいへん危険である。同様のケースでの死亡事故、腕・脚の切断事故が過去多発している。
手間を怠らんとせず、安全な洗浄作業に努めることが重要。
