コンクリートポンプ車 総合改善委員会

報 告 書

(社) 日本建設機械化協会

第一分科会報告書

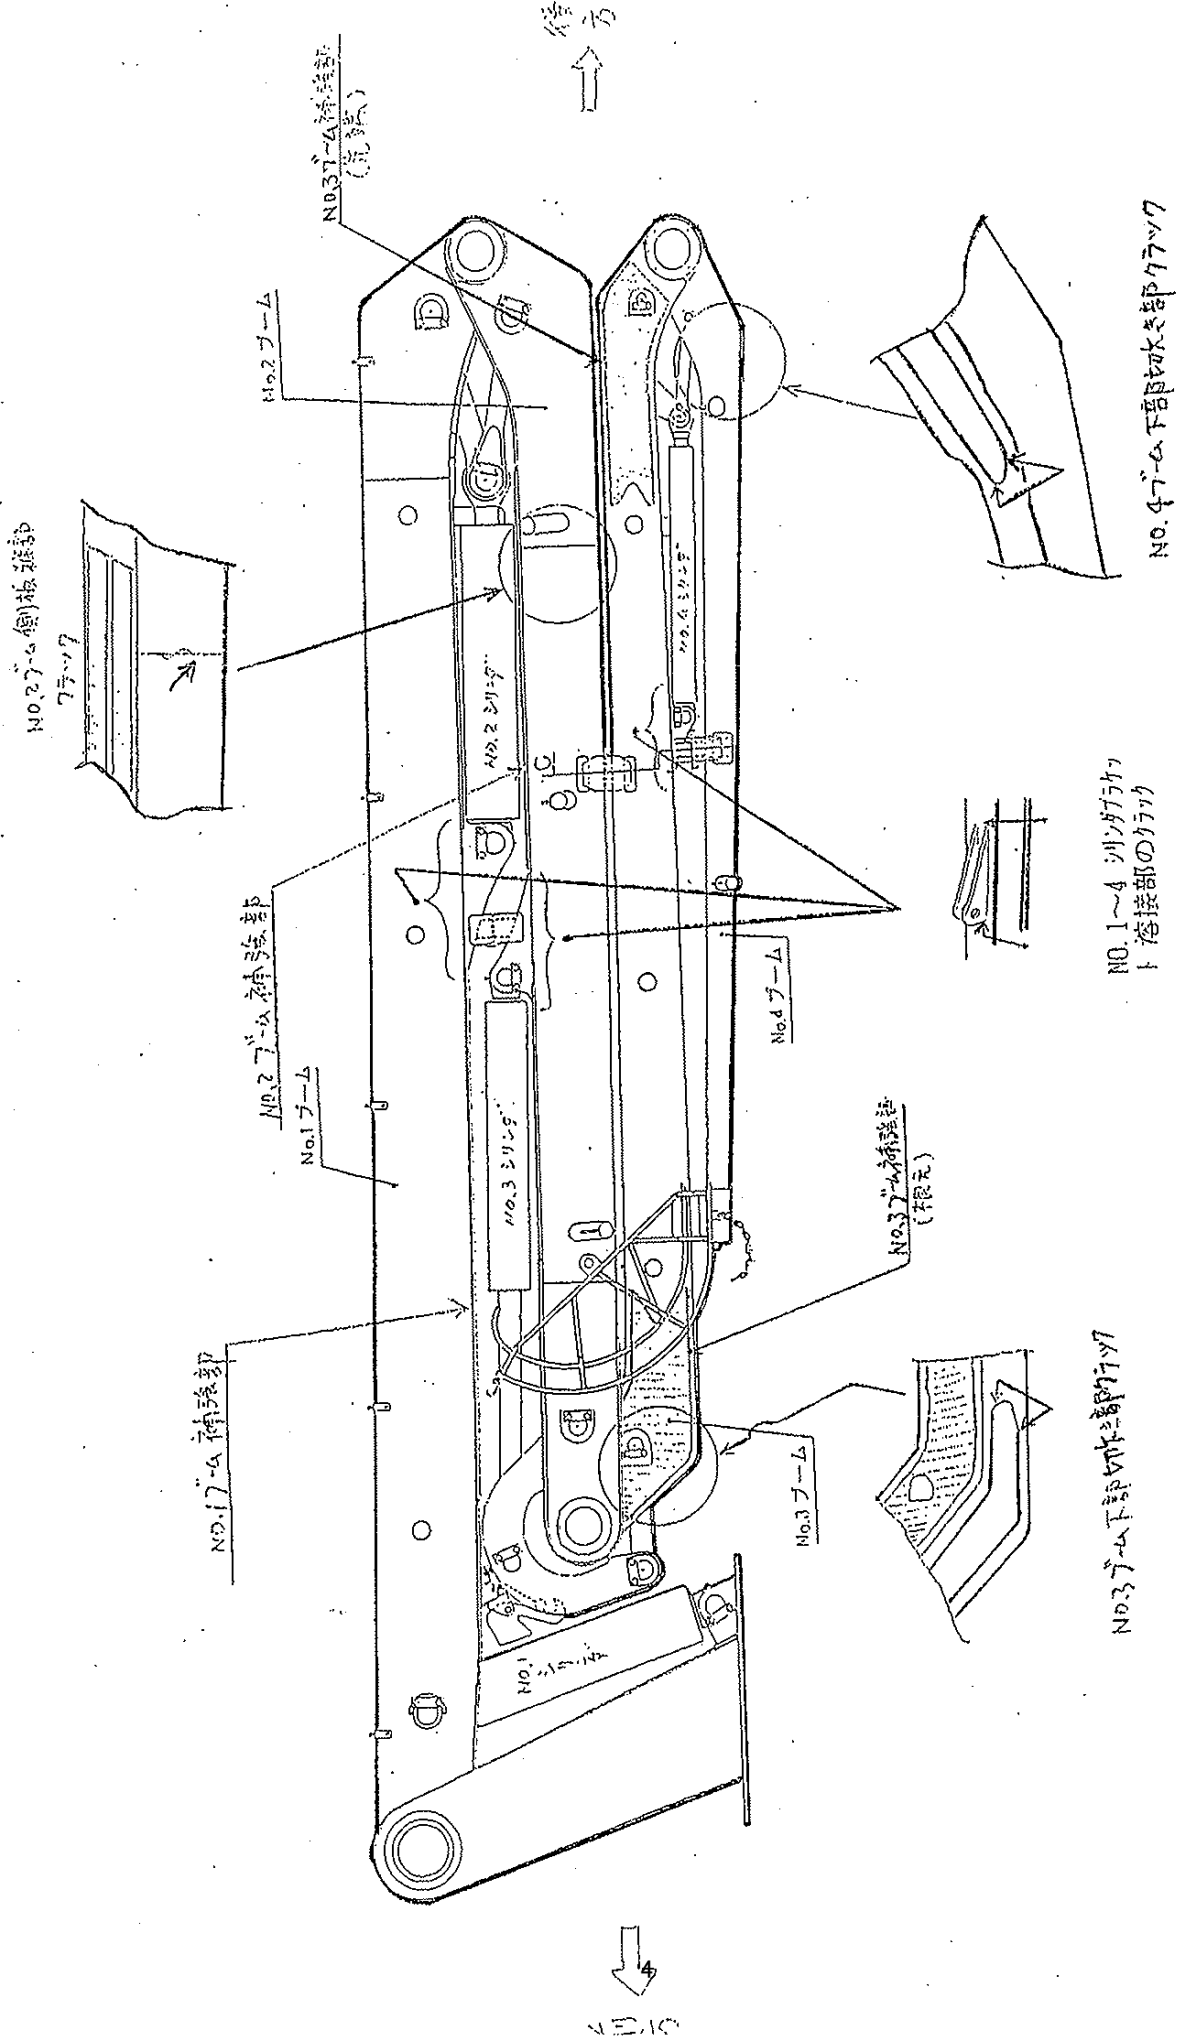
DC-SL1100B' M26 プーム点検箇所

NO.27-4 側板破断箇所

NO.1 プーム補強部
