東北地方太平洋沖地震に伴う霞ヶ浦用水施設の被災状況と応急対策の報告

西川 隆 司

本稿では、今後の施設管理ならびに災害対応の一助とするため、霞ヶ浦用水施設の被害状況及び応急対策の実施状況等を報告するものである。

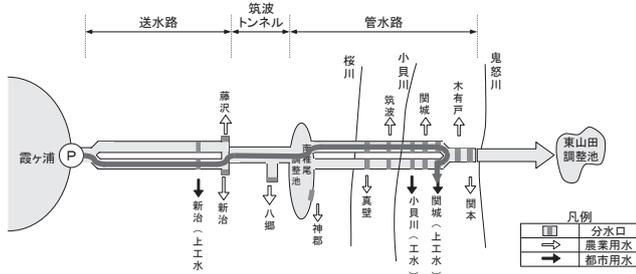
図-11 都市用水通水再開ルート

応急復旧の作業完了後、3月16日早朝から3月17日深夜にかけて送水路区間及び管水路区間(共に片管)

の充水作業を行い、3月18日6時から浄水場へ向け水道用水及び工業用水(合計約1.2m³/s)を送水することが出来た(図-11,表-2)。
