九州北部豪雨による矢部川の堤防決壊と九州地方整備局の対応

志賀三智

志賀 三智（しが みのり）
国土交通省
九州地方整備局 河川部 河川工事課
課長補佐

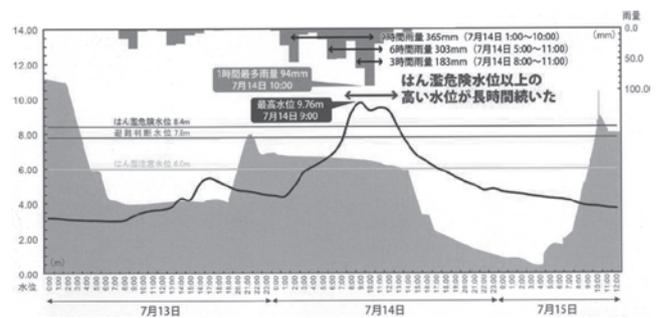
図—2 H24/7/13～15の降雨（黒木観測所）と水位（船小屋水位観測所）

7月14日9時に矢部川船小屋水位観測所において観測史上最高の9.76mの水位を記録した。今回の出水は、既往の最高水位であった平成2年7月出水の7.74mを大幅に上回るとともに、氾濫危険水位以上の高い水位が約5時間続く洪水であった（図—2）。

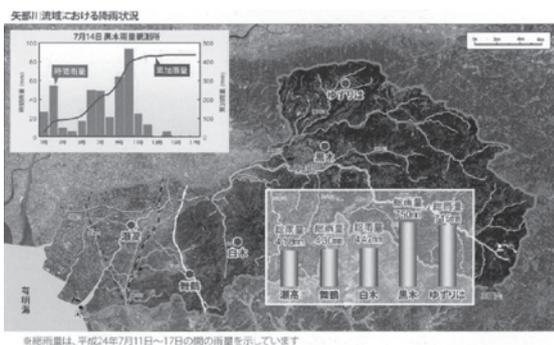
図—1 矢部川流域における降雨状況

7月14日未明から昼頃にかけて、非常に発達した雨雲が矢部川流域に流れ込み、八女市黒木雨量観測所では1時間94mm、3時間183mm、9時間365mmと、それ

ぞれ観測史上最多の記録的な豪雨であった（図—1）。
