非破壊による橋梁健全性の確認手法

大久保 妙子

長野県大町市にある一般県道槍ヶ岳線の北葛沢3号橋はシースに沿ったクラックが見つかり、この調査・補修を含め工事を発注した。現地において詳細な点検を行ったところ、クラックに拡大傾向が見られず、コンクリート部に剥離やエフロレッセンス等もほとんど見られなかったため、非破壊で橋梁の健全について検査を行うこととした。桁の非破壊検査にはX線透過法などがあるが、当現場ではたわみ量に着目し、当初想定たわみ量と実際のたわみ量を比較することで桁の健全性を確認した。

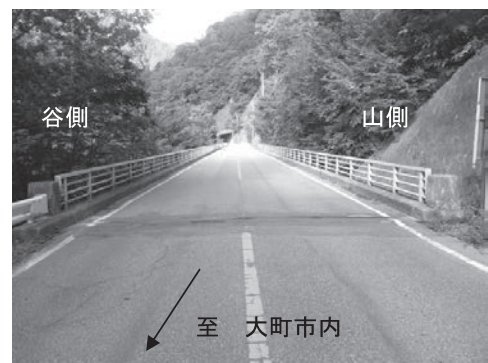
写真-1 橋梁全景

北葛沢3号橋（写真-1）は、大町ダムの付替え県道の一部として昭和54年に当時の建設省により架設され、現在供用後30年が経過している。橋梁長寿命化修繕計画の一環で行われた平成21年の橋梁点検業務委託の中で、当橋梁のPC桁の一部に橋軸方向のクラックが見つかった。橋軸方向クラックは多くの場合主要部材の損傷によることが多いため、平成22年度に当該橋梁を補修することとなった。今回はこの北葛
