阪神高速道路における鋼床版 I 桁の連続化工事 短期集中工事期間内に高速道路を 1 支承線化し連結

阪神高速 13 号東大阪線のうち、1977 年度末に供用された法円坂～森ノ宮区間は、歴史的に重要な文化財である難波宮史跡上に立地している。このため、史跡保全の観点から橋梁全体の重量軽減のため、上部工には支間長の短い単純鋼床版 I 桁を多数並べた特殊な構造が採用されていた。当該区間ではこれまで鋼製主桁や支承周りの溶接部に複数のき裂損傷が確認されていた。そこで損傷発生リスクを大幅に低減することなどを目的として、1 支承線化による部材取替連続化工法という抜本的な構造改良を、8 日間という短期の昼夜連続完全通行止め期間内に実施することとし、2012 年 11 月末～12 月初めに大規模集中工事を行った。

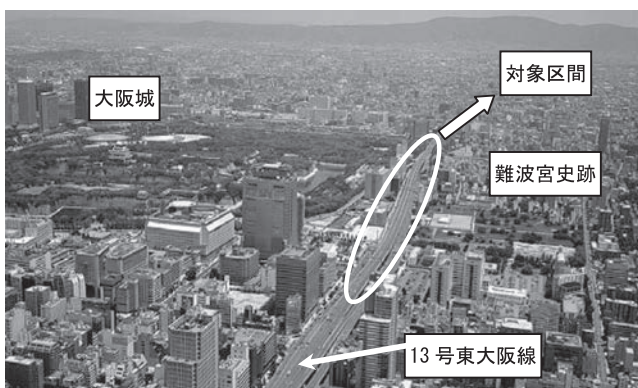
写真一 1 上空写真

大阪都市圏を東西に結ぶ阪神高速 13 号東大阪線のうち、1978 年 3 月に供用された法円坂～森ノ宮区間は、写真一 1 に示すように大阪城に隣接しており、直下には歴史的に重要な文化財である難波宮史跡が存在する。高速道路の建設にあたっては、遺跡の保全や隣接する大阪城からの景観面の配慮に加えて、直下に地下鉄シールドトンネルが建設されていたことなどが

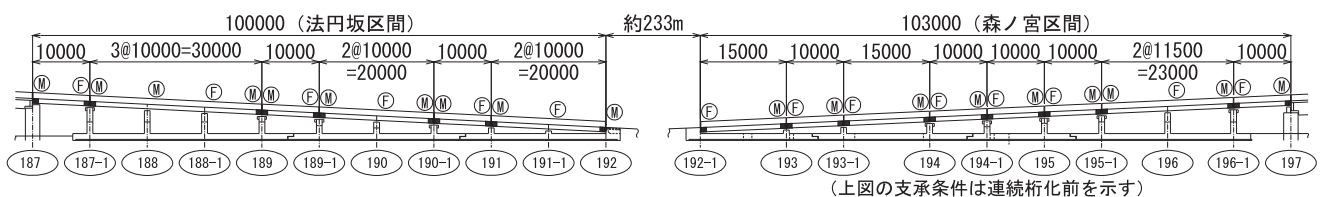
図一 1 対象橋梁側面図

ら、基礎は偏平な直接基礎上で一体化した連続フーチングで、その上に平面壁式橋脚，単純鋼床版 I 桁を多数配した高架構造と平面構造が採用されている（図一 1 参照）。高架構造部分においては、この特殊な構造が一因と推測される重大なき裂が幾度となく確認されていた（写真一 2 参照）。これまでは大阪都市圏の大

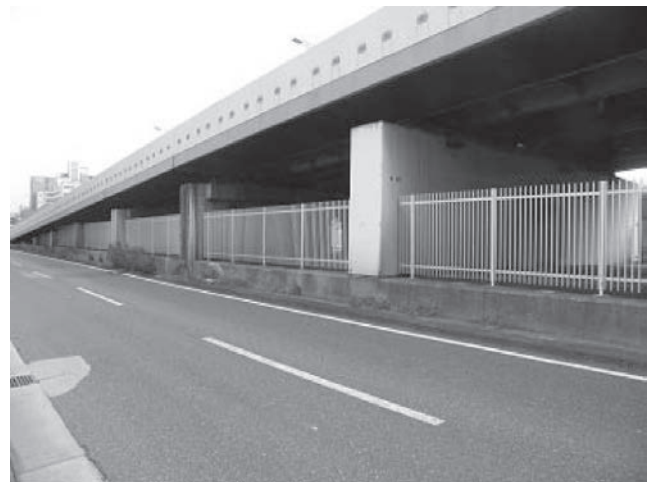
写真-4 対象橋梁外観(法円坂区間)

側工区:10径間・東側工区:9径間)は、鋼床版I桁を直接基礎上で一体化した連続フーチング基礎で支持する構造が採用されている。写真-4に当該橋梁の外観写真を示す。さらにこの区間の上部工は、地盤反力と直接基礎の間に発生する不等たわみの影響が最少となるよう、支間長(10m~15m)が、全幅員(16m)よりも短い特殊な構造となっており、その多くは単純桁となっている。
