# 「歴史を継承する」想いで取り組んだ 保存・修復・復元工事

## 東京都選定歴史的建造物 昭和5年創建「江戸橋倉庫ビル」の再生

谷 田 進 一・松 野 正 人・根 本 真

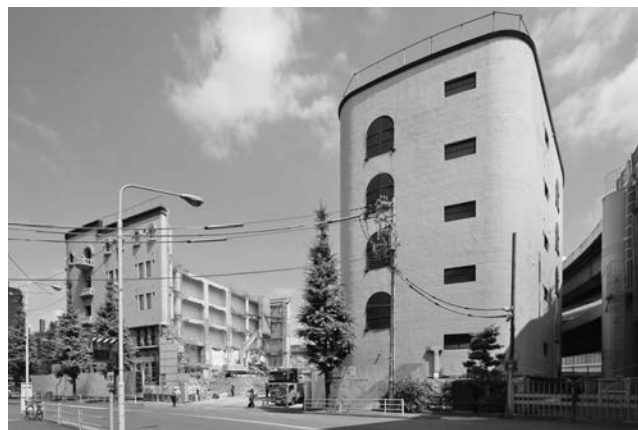
既存建物中央部の解体工事は、保存部分の基礎補強作業後に、保存部分と既存建物の中央部分を縁切りしてから取り掛かり、保存部分に配慮しながら解体工事を終了するまでに、全体工期の約3分の1を費やした。既存建物中央部解体完了時の状況を写真—4に示す。

写真—4 既存建物中央部解体完了状況  
(撮影：(株)カット写真事務所)

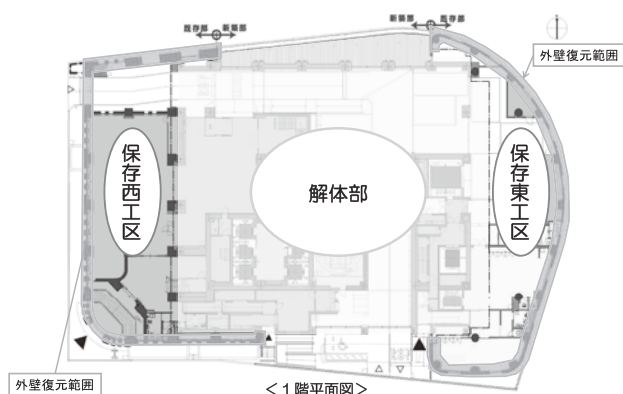
図一7 施工範囲（平面）

施工範囲は、図一7、8に示す外壁復元範囲であり、保存西工区と保存東工区合わせて約2,435 m<sup>2</sup>である。

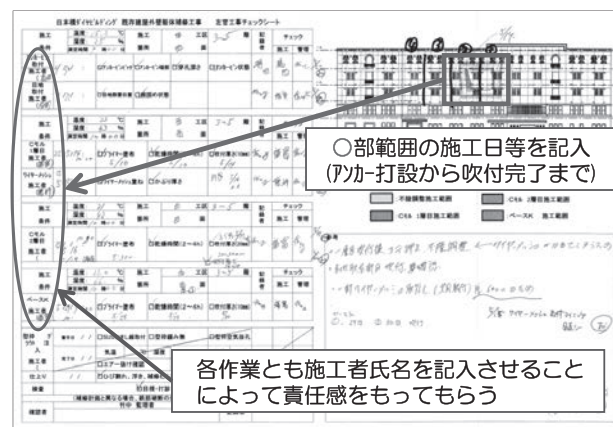
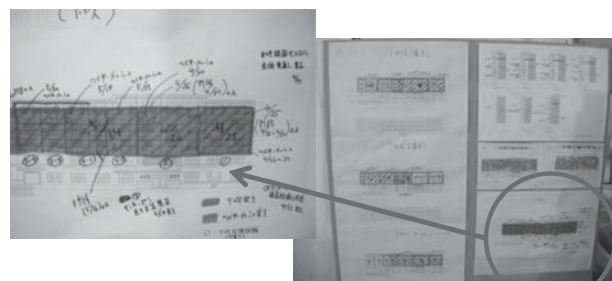
日々の施工箇所・注意事項を朝礼会場に掲示

施工業者に進捗を認識させ各工程の重要性を認識させる

図一11 見える化図面・チェックシートによる日々の施工管理概要

更には、構造躯体補修・鉄筋かぶり厚確保のため、左官材料選定において付着力・強度、厚塗り施工、吹付施工等で比較検討し、アンカー、ワイヤーメッシュ、吹付厚さ10 mm ほどの施工手順・施工フローを計画し、試験施工を行い計画の作業性・品質の確認を行い、各部位ごとに違う状況に対応した施工を行った。図一11に見える化図面・チェックシートによる日々の施工管理概要について示す。
