# 歴史的文化財の景観復元への取り組み

## 連続繊維補強土工を適用した歴史的文化財での斜面災害復旧事例

宇次原 雅 之

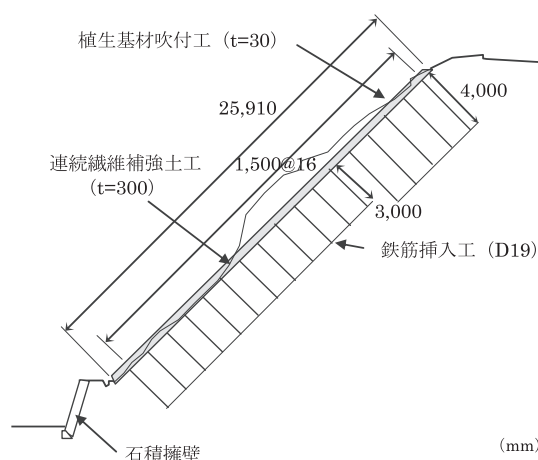
図ー３ 「音和の瀧」の脇にある斜面の対策概要（断面）

1994年に世界遺産に登録され、世界中から多くの観光客が訪れる国宝「清水寺」では、平成11年7月の梅雨前線の活発化に伴う大雨により境内で土砂崩れが発生し、斜面の下にあった茶店が押しつぶされるという災害が発生した（写真ー２）。崩壊した斜面は、清水寺の名の由来にもなった「音和の瀧」のすぐ脇にあり、多くの観光客が訪れる場所であることに加え、「清水の舞台」からの優れた眺望の一部をなしている。このため、斜面の安定だけでなく、景観の復元も重要な課題となった。

この課題を克服する復旧対策として、鉄筋挿入工と連続繊維補強土工、植生工を組み合わせた複合補強土工が選定された（図ー３）。

鉄筋挿入工では、斜面の永続的な安定性を確保することを目的に、補強鉄筋に耐腐食性が高い材料が用いられた。鉄筋挿入工と組み合わせるのり面工には一般にのり枠工が用いられることが多く、景観に配慮する

場合には枠内の緑化が行われる。しかし、枠内を緑化しても、紅葉や桜の合間からコンクリート構造物が見えてしまうことになり、景観へのダメージは大きい。このため、のり面工として厚さ30 cmの連続繊維補強土工を施工し、受圧板の被覆と植生基盤の提供を行う方法が選定された。

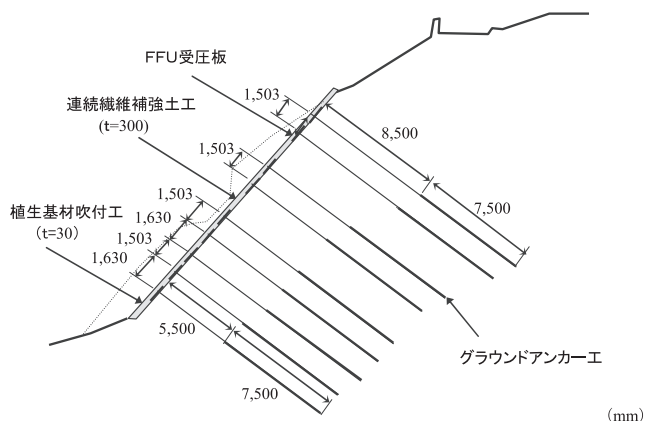
図—6 子安塔下の斜面の復旧対策概要 (断面)

平成25年に発生した災害では、清水寺で最も古い建造物である子安塔下の斜面において、やや深い崩壊が発生した。軟質な土砂層が深くまで分布しており、安定対策を行わないと子安塔の安定が確保できない危

険性があった。この斜面も、「清水の舞台」からの遠景を構成する斜面であり、景観への十分な配慮が求められた。

斜面安定工としてはグラウンドアンカー工が採用され、受圧板により埋め尽くされた斜面表面を連続繊維補強土工で覆い、植生工が実施された（図—6、写真—6, 7）。現段階で緑に覆われた斜面となっているが、景観の復元効果については今後の検証をしていく予定である。

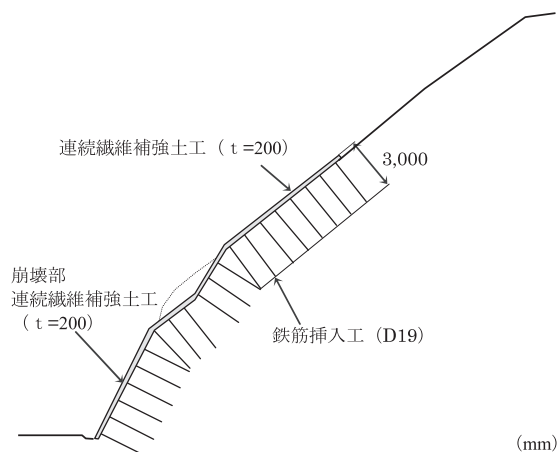
図—7 復旧対策工の概要（断面）

この御手洗池の湧水の湧出口上部の斜面が、平成25年に台風26号に伴う豪雨により表層が崩壊し、土砂がむき出しとなった。参拝者の安全確保は当然ながら、土砂が池に流れ込み、水の汚濁が発生することが懸念された。同神宮の境内は国史跡であり、樹叢は県の天然記念物に指定されている。そのため、美しい神水を汚すことなく、かつのり面の安定と神々しい周辺の森との調和がとれた景観を復元するため、鉄筋挿入工、連続繊維補強土工、植生工による復旧が行われた。

対策工の概要を図—7に、施工状況を写真—8～10に示す。
