# シンガポール MRT

## トムソン－イーストコーストライン T207 工区

シンガポールで建設中の地下鉄工事トムソン－イーストコーストラインのトンネル工事である。当社は北部のトンネル工区を担当し、4台の土圧式シールドマシンを用いて延長 3.13 km の上下線 2 本のトンネルを施工している。プキティマ花崗岩と呼ばれる未風化花崗岩～マサ土の複合地盤条件の下、高速道路直下のシールド掘削では複数回の転石状岩塊に遭遇し、ローラーカッターの破損が発生した。本稿ではシンガポールの地下鉄工事特有の特記仕様、及び圧気作業におけるカッター交換作業等について述べる。

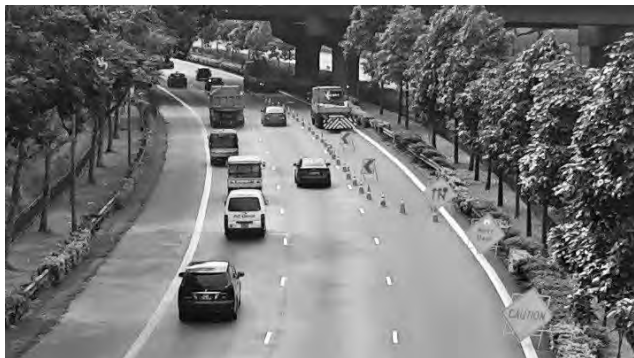
現場ヤード内にスタンバイしている。写真—5に車線規制状況を示す。なお、緊急時に高速道路を通行止めにすることを想定し、緊急迂回路計画についても関係諸官庁との協議・合意を求められる。

これまでのところ、シールド掘削に伴う高速道路の路面沈下は $\pm 5\text{ mm}$ 程度と管理値以内で推移しており、良好に管理されている。

写真—5 高速道路における車線規制状況
