港湾構造物の維持管理への ICT の活用

無線操作式ボートを用いた港湾構造物の点検・診断システム

本 山 昇

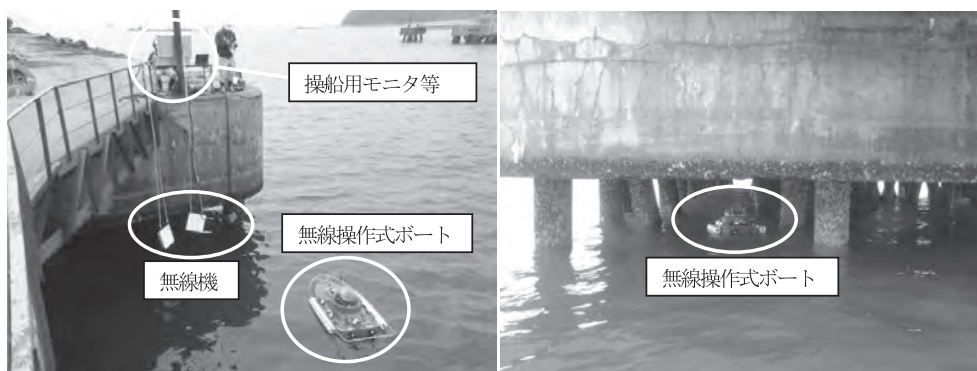
写真一9 試験状況

建設から45年が経過している、長さ80 m × 幅20 mの栈橋を対象に現場実証試験を実施した。この時の栈橋上部工下面と水面との距離は0.8 m ~ 1.5 m程度であった。また、ボートによる点検・調査時の撮影用カメラの解像度は2 mm/pix 以下となるよう設定した。撮影は栈橋上部工下面の梁とスラブを対象に行い、2時間で約1600 m²を撮影する事が可能であった。システムの調査時間は、機器の準備や片付けおよび調査中に機器のバッテリー交換等の作業が必要であった

海上目視点検の標準歩掛²⁾は、1240 m²/日(調査時間は6時間)とされており、今回の結果から想定される1日あたりの調査面積は約3200 m²/日であり、従来の人員目視調査に比べて調査効率は2.5倍程度であった。ただし、ボートに搭載している各無線機の通信距離は、現場条件や環境によって前後するため、調査効率は変動する場合がある。図一3に栈橋の平面図およびボートの航行ルートを、写真一9に試験状況を示す。
