産業遺産である老朽化した水力発電所の改修と立坑掘削時における地山の変位と対策

高橋 克明

北海道夕張市にある滝の上発電所は、1925（大正14）年に北海道炭礦汽船^{たんこう}の自家発電施設として建設された、雪解け水を利用する季節限定の水力発電所である。近年は、幾度か所有者の移転を経たのち北海道に譲渡され、道営発電所として運営されている。本稿では、この産業遺産であるレンガ造りの発電所建屋の補修や耐震補強、改築する水力発電施設の立坑掘削について報告する。

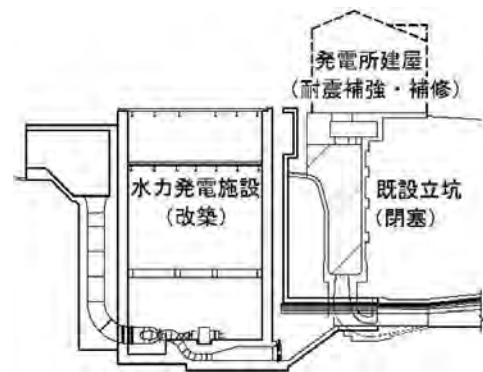
図一2 水力発電施設断面図

改築する水力発電施設は、発電所建屋直下の既設立坑をエアモルタルで閉塞し、隣接する取水口を取り壊して新たに立坑を掘削し構築するものである。額縁工と呼ぶ高さ8m程度のオープン掘削の法面があり、その下方が深さ約24mの吹付けコンクリートとロックボルトを支保工とする矩形断面の自立型土留の立坑となっている（図一2、写真一4）。

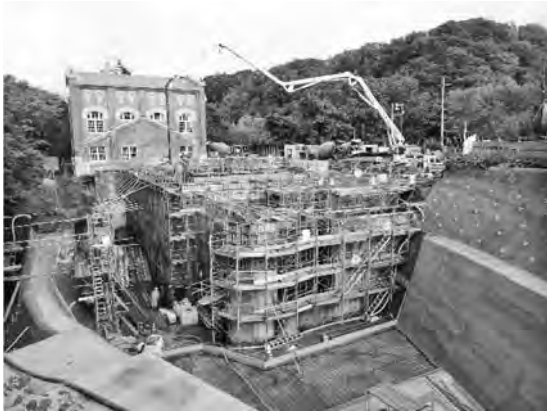
写真—8 躯体構築状況

掘削完了後の変位は、1mm/月程度まで収まり、収束が認められ躯体工事へと工事は進化した（写真—8）。
