# 日立市の河原子海水浴場付近での侵食と今後の方策

#### 宇 多 高 明·大 木 康 弘·三 波 俊 郎

衛星画像の解析と現地踏査をもとに,茨城県日立市に位置する河原子海岸の侵食の実態を明らかにし, その上で,河原子港の北約4kmに位置する会瀬漁港から河原子港間の汀線変化,河原子港周辺で1982 ~2013年に行われた深浅測量データの解析,さらには会瀬漁港と河原子港での浚渫実績などについて調 べ,河原子海岸の侵食原因について考察した。この区域では様々な改変により漂砂系全体での土砂バラン スが崩れたことが侵食の原因であり,侵食は局所的なものではない。今後の侵食対策はこの状況をよく理 解した上で進める必要がある。

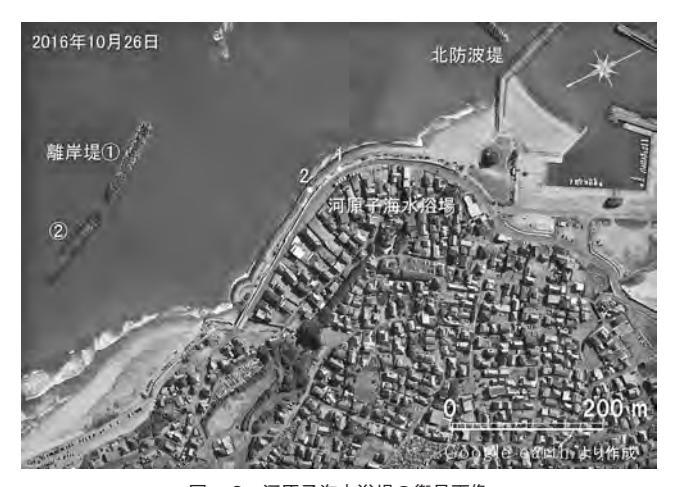
図-2 河原子海水浴場の衛星画像

**写真**-1は,緩傾斜護岸上より北部に設置された 離岸堤①を図-2の地点1より望んだ写真である。 この付近には緩く湾曲した法線を有する緩傾斜護岸が 設置されていたが,そののり先には前浜が全くなく, のり先を波が洗っていた。また,緩傾斜護岸が東側に 最も張り出した地点2では緩傾斜護岸への越波が著し く,遊歩道の背後に設置されていた大型フトン篭が波 力により大きく歪んでいた(**写真**-2)。

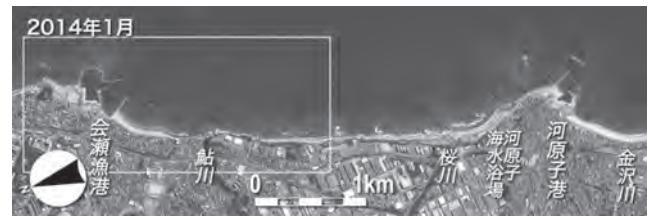
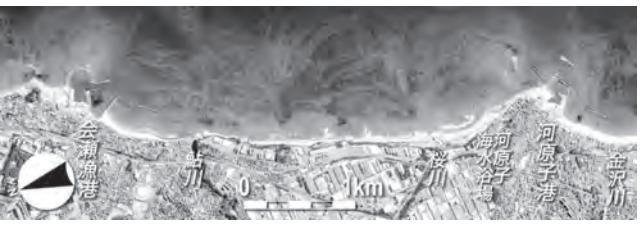
図-6 会瀬漁港~河原子港間の衛星画像と岩礁域の分布

(2014年1月)と、この衛星画像のGreen (510-580 nm)バンドデータから作成した海底の露岩域分布を 図-6に示す。まず図-6(a)によれば、会瀬漁港 では漁港区域を取り囲む半円状の防波堤と港口部防波 堤,および漁港南側の2基の防砂突堤と離岸堤が設置 されており、離岸堤背後では堆砂が進み舌状砂州が形 成されていた。対照的に、これらの離岸堤の南側に流 入する鮎川の南側隣接部では前浜がなく,海食岸が波 に曝されていた。図-6(b)によると、図中白く見 える砂浜は、会瀬漁港と河原子港周辺を除き海岸線か ら約200m沖までに分布し、その沖は露岩域であっ た。すなわちこれらの漁港・港湾に挟まれた区域での 砂の賦存量は大きくなかった。これと対照的に、会瀬 漁港や河原子港の周辺では沖合約 600 m まで砂の堆 積が認められ、砂の偏在が起きていたことが分かる。 このためこれらの港では堆砂対策として離岸堤の設置 のみならず浚渫をも行う必要が生じていた。

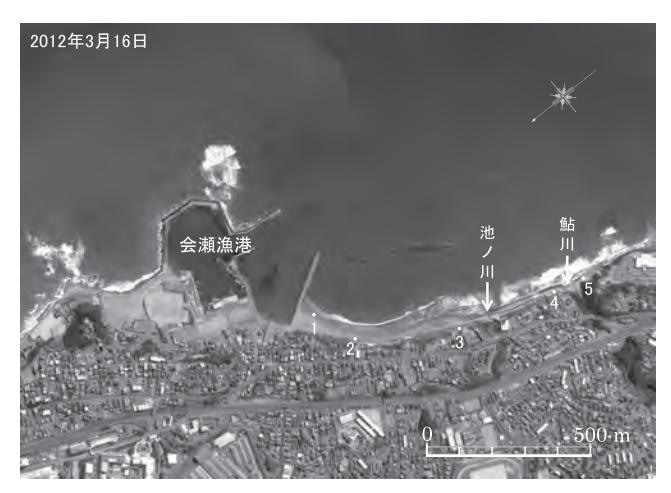
図―8 会瀬漁港周辺の衛星画像と写真撮影地点

会瀬漁港の南側隣接部では離岸堤の背後で堆砂が進 む一方、南側の鮎川河口付近では侵食傾向である。こ の結果変化した海岸の状況を2014年4月4日に現地 踏査により調べた。会瀬漁港は,図-8に示すよう に複雑な形状の防波堤により囲まれている。一方、漁 港の南側に隣接して離岸堤と連結されたL型突堤が 伸ばされており、その横堤(離岸堤)の長さは150 m で、さらに 40 m の開口部を開けて堤長 209 m の別の 離岸堤も設置されている。当地では東寄りの波が卓越 しているが、会瀬漁港の防波堤と2基の離岸堤による 波の遮蔽効果により、施設の背後では堆砂が進んでい る。これに対し、離岸堤以南の区域では、離岸堤によ る波の遮蔽域の外側から内側へと向いた沿岸漂砂によ り砂が北向きに運び去られたため侵食が進み、現況で は護岸と消波工を波が洗う状況となっている。図-8 には現地踏査時の写真撮影地点番号を示す。

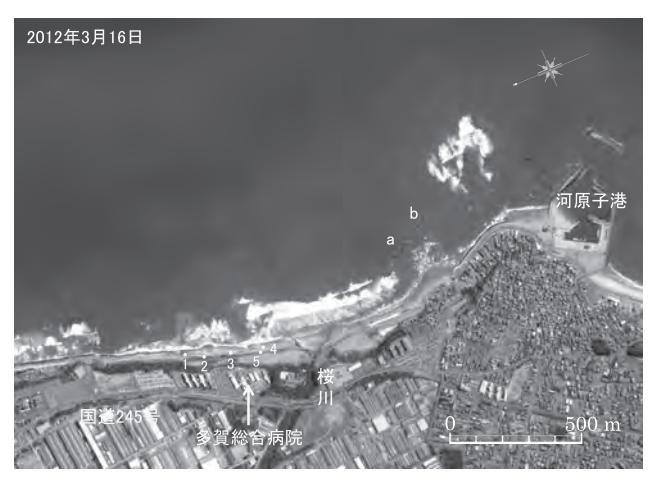
図― 9 河原子海水浴場周辺の写真撮影地点

図-9には2014年4月5日に行った河原子海岸北 部の現地踏査時の写真撮影地点番号を示す。踏査地域 は海側を海食崖で切られた台地の下である。地点1よ り南側の桜川河口までの区域には日立市により旧海食 崖の前面に公園が整備された。この公園が始まる地点 1では,前出しされた造成地の海側斜面に比高4.5 m もの浜崖が形成され,のり面に植えられていた松が地 盤ごと滑っていた(写真-8)。地点1までは露頭を 見れば明らかなように斜面は粘性土層で構成されていたが、地点1より南側には砂丘状の高まりがあり、そこに比高約3.5mの崖が形成されていた(写真-9,地点2)。この砂丘地は南側に向かって次第に標高が低下していたものの浜崖は連続的に伸びており、地点3、4では斜面上の松の倒木も起きていた(写真-10,11)。背後地上の地点5より北側に連なる浜崖の

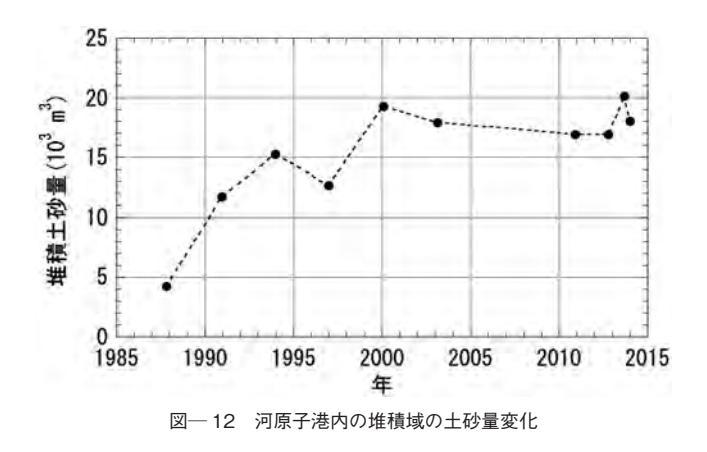
の北側を区切る中防波堤の間で集中的に起きている。 この堆砂は、その堆積状況から、主に東防波堤の付け 根にある烏帽子岩付近を横断して飛砂や越波により運 び込まれたと推定される。図—12は、東防波堤と泊 地の間の堆砂域の面積を求めた上、堆積域の前面水深

と後浜高を考慮して算出した堆積土砂量の経年変化を 示す。堆積土砂量は1987年から2000年頃までに急速 に増大し,この間の堆積量は1.5万m<sup>3</sup>(堆積速度: 1,200m<sup>3</sup>/yr)であった。

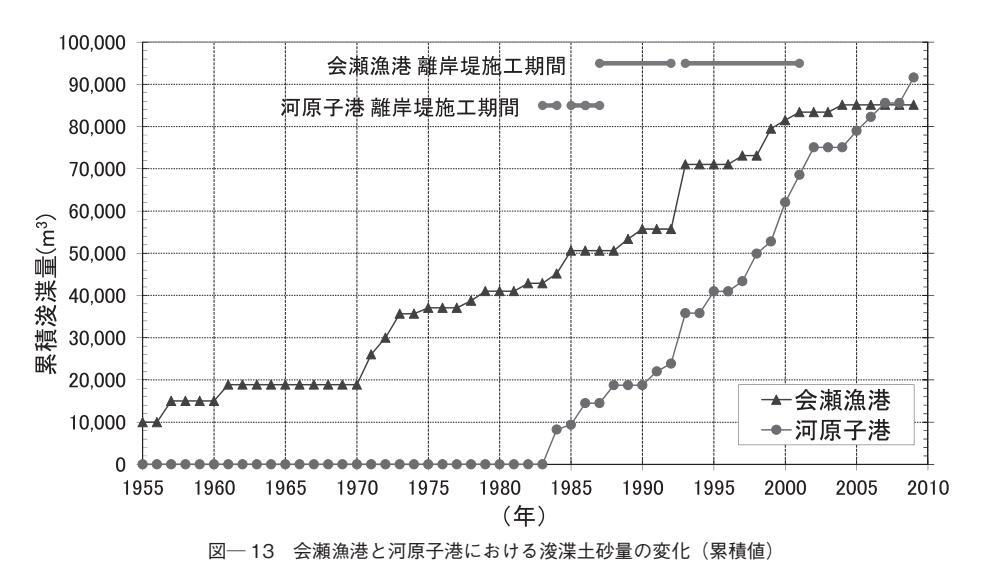
図一 13 には会瀬漁港と河原子港での浚渫土砂量の 経年変化を示す。会瀬漁港では 1955 年以降 2000 年ま で継続的に浚渫が行われ,この間の総浚渫量は 7.1 万 m<sup>3</sup>(平均浚渫量:1,580 m<sup>3</sup>/yr)であった。また,会 瀬漁港の防波堤港口部の概形は 1976 年にはほぼ完成 しており,漁港南側の防砂堤の建設は 1990 年からな ので,1976 ~ 1990 年での年平均浚渫量は 1,300 m<sup>3</sup>/yr となる。一方,2000 年以降,漁港の南側に隣接して 離岸堤と防砂突堤が造られて漂砂が阻止されたため堆 積量の増加は小さくなった。

河原子港では1983年から浚渫が始まり,2002年ま での総浚渫量は7.6万m<sup>3</sup>(年平均浚渫量:4,000m<sup>3</sup>)

であったが、2002 ~ 2009 年では年平均浚渫量は 2,300 m<sup>3</sup>/yr まで低下している。河原子港内での 2002 年ま での総浚渫量は 7.6 万 m<sup>3</sup>であるが、この間、図— 11 に示したように港内では 1.9 万 m<sup>3</sup>の砂が堆積してい るので、2002 年までの河原子港内への総堆砂量は 9.5 万 m<sup>3</sup>となる。浚渫量には泊地の水深を増すための掘 削も含まれているので、この総量が東防波堤を超えて 運び込まれたとは断定できないが、かなり多くの土砂 が浚渫により海岸域から除去されたことが分かる。
