下水管路内表面の水分分析に着目した コンクリートの劣化調査

吉田 夏樹・山中 明彦・鎌田 敏郎

キーワード：下水管路, 表面水, pH, SO_4^{2-} 濃度, 硫酸劣化, 硫酸塩劣化

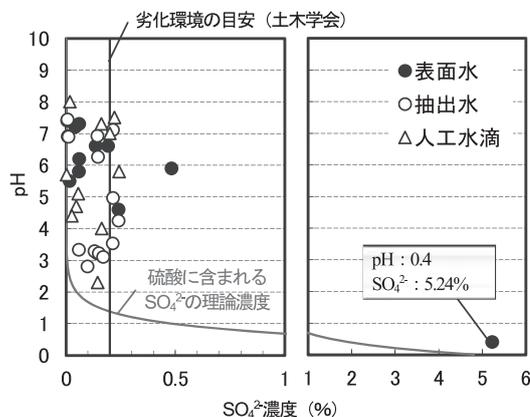
図一 3 SO_4^{2-} 濃度 (定量値) と pH の関係

コンクリート表面の水分について、12 箇所から表面水、14 箇所から抽出水、11 箇所から人工水滴を採取した。分析結果を図一 3 に示す (● : 表面水, ○ : 抽出水, △ : 人工水滴)。この結果、各試料の pH は中性から強酸性の範囲に広く分布し、下水管路内は様々な環境に曝されていることが明らかとなった。

SO_4^{2-} 濃度について、土木学会のコンクリート標準示方書に示される劣化環境の目安 (0.2%) に相当する、もしくはこれを上回る環境が多く存在した。 SO_4^{2-} 濃度が高い環境は、酸性域だけではなく、中性域に多く存在することが明らかとなった。また、表面水の pH が 0.4、 SO_4^{2-} 濃度が 5.24% と、極めて厳しい環境条件も見られた。
