# 鋼橋の塗装塗替長期化に向けた取り組み事例

## 鋼橋に存在する維持管理困難部位と腐食の要因別損傷傾向

杉田 悠貴・香川 紳一郎・伊礼 貴幸

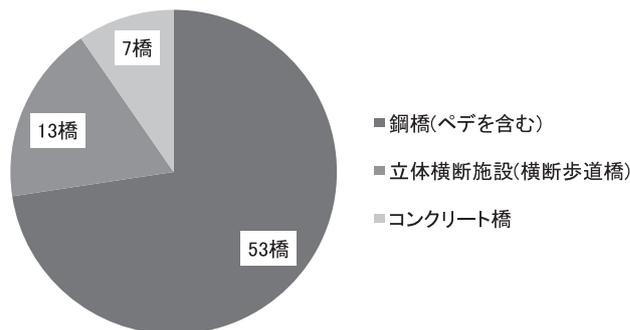
図—1 管理橋りょうの材質別割合

板橋区では、73橋の管理橋りょうのうち9割の66橋が鋼橋（図—1）であり、維持管理費用の多くが塗装塗替費である。管理橋りょうの塗装塗替の間隔を整理した（図—2）結果、建設時から1回目の塗替えまでの平均期間は21.2年（65橋）、1回目から2回目の塗替えまでの平均期間は15.4年（33橋）、2回目の塗替えから3回目の塗替えまでの平均年数は9.4年（5橋）

と、回数を重ねるごとに短期化していることがわかった。維持管理費用の多くを塗装塗替費が占めることから、塗装塗替の長期化が強く求められることになった。
