防災・減災の地山補強土工法

PAN WALL「パンウォール」工法

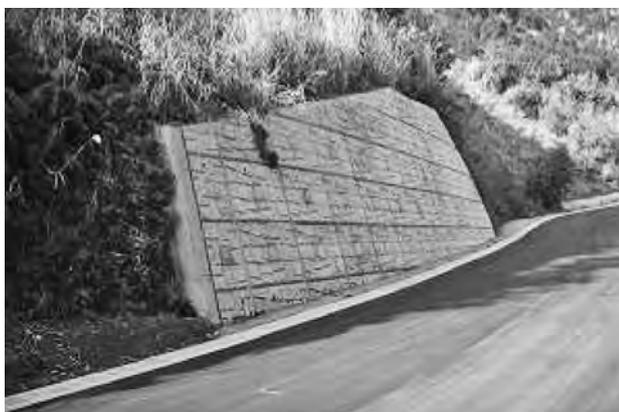
写真—5 施工完了時 (起点側より)

本工法は、道路擁壁として適用されている(写真—5)。調査時、壁面前面には深さ3m程度の土石流による土砂が堆積していた(写真—6)。尋常でない土石流の規模がうかがえる。

補強材が付かない調整用の本コンクリート板が1枚流失し、土石流や流水により天端や本コンクリート板

が摩耗し、粗骨材が露出していた。目視が可能である部分のみの調査となるが、構造的安定については健全であると判定できた。

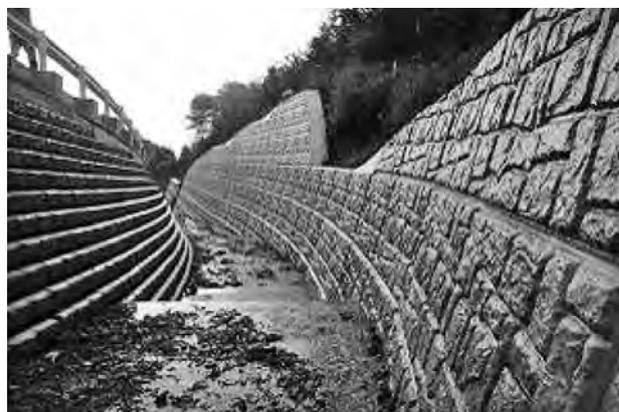
写真—7 施工完了時 (起点側より)

本工法は、河川護岸として適用されている(写真—7)。壁面前面の河川を挟んだ道路のガードレール支柱は起点側になぎ倒され、土石流が流下した様子がうかがえた(写真—8)。この周辺での最終的な河川氾濫水位は、道路天端+1m程度であったと推察される。

本工法の天端が道路天端より低い箇所については、上部地山部で表層すべりが発生し、本工法の天端部のパネルの一部が流失・損壊が確認できた。しかし、壁面全体としての構造的安定は健全であると判定できた。本工法と隣接する水路BOXは、土砂で閉塞し、
