地震により被災した RC ラーメン橋台の ジャッキアップと軌道復旧

草野 英明

2022年3月16日に発生した福島県沖地震(M7.4)にて、東北新幹線福島・白石蔵王間に建設されていたRCラーメン橋台の下層柱は、軸方向鉄筋が露出変形するほどの損傷を受けた。そこで、被災状況の確認および復旧方法の検討が行われた結果、橋台とPC桁下部に仮受けベント設備を構築し、2,000 kN級鉛直ジャッキ20台および水平移動ジャッキを用いて、所定の位置へ復旧することとされた。その結果、残存していた柱の抵抗が想定以上に大きく、仮受けベントの耐力が計画値を超えることが懸念されたため、残留変位を残したまま軌道工事にて復旧することとなった。復旧方法は、スラブ上の路盤コンクリートのかさ上げ量を調整することで、軌道を所定の位置と高さへ復旧することとなり、同年4月14日の早朝に新幹線の運行を再開した。

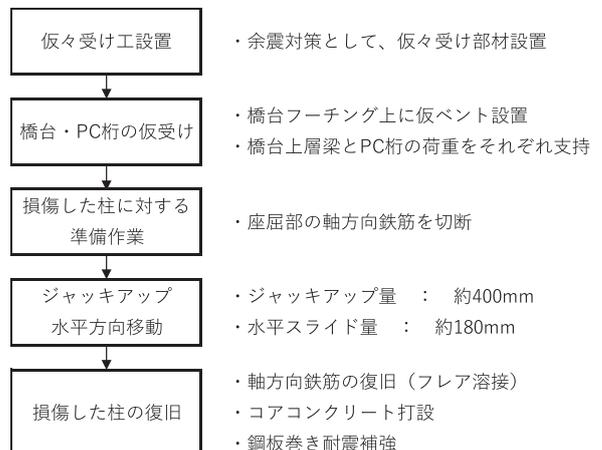
図一3 復旧の施工ステップ

図一3に主な応急復旧の施工ステップ、図一4に仮受けベント構造図を示す。

橋台は前述の通り、下層柱損傷の影響で橋台全体の沈下や水平方向にずれが生じた。特に終点方下層柱の損傷が確認されたことから、軸力保持機能が低下していると推定された。そのためジャッキアップ等により橋台を所定の位置に戻した後、損傷した部材の補修を行うことで列車荷重を支持する計画が採用された。

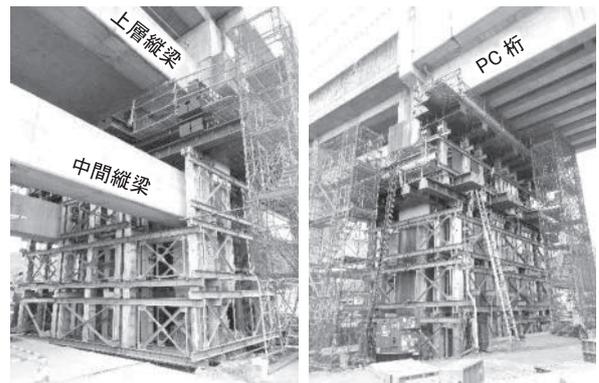
写真-2 仮受けベント構築完了（左：橋台側・右：PC桁側）

去した。仮々受け工撤去後に、橋台フーチング起点方の土砂を掘削し、橋台上層梁の荷重を受ける仮受けベントの構築を実施した。

仮受けベント構築後の写真を写真-2に示す。

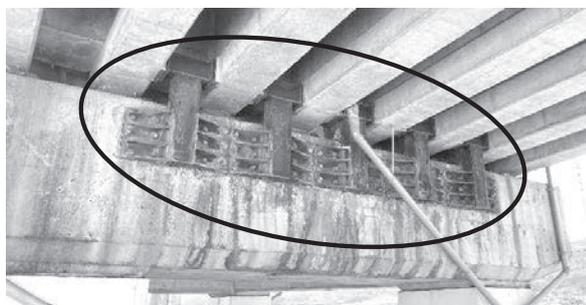
図一 7 PC 桁 変位制限装置

橋台前面には図-7に示す通り、PC桁に対する変位制限装置が設置されていたため、ジャッキアップに支障する範囲を事前に撤去し、施工完了後に復旧した。

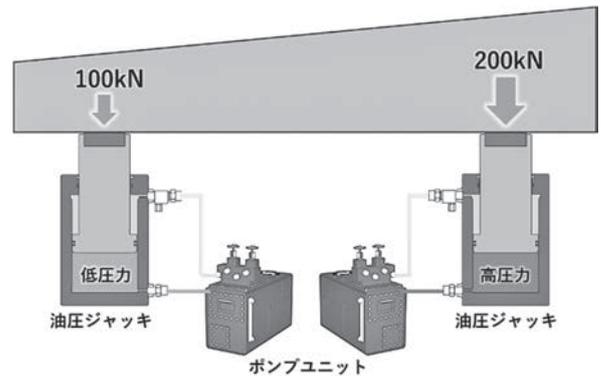
(a) ジャッキアップ時油圧系統 (単動式)

また、橋台下層柱の損傷により構造物全体が傾いていたため、異荷重にて荷重支持ができるよう、ジャッキアップ開始直後の油圧系統は単動としたが、各受点のジャッキ反力に大きな差異が見られなかった。したがって、ジャッキ操作の煩雑さを避けるために、その後はストロークと反力を同時に管理しながら連動にてジャッキアップを行った。

単動と連動の概要を図一 8 (a), (b) に示す。
