## 14. 長岡市古志東竹沢における緊急排水対応

(16・10・23新潟県中越地震)

北陸地方整備局北陸技術事務所〇機械課長 本間政幸  
機械課整備係長 笠原邦昭

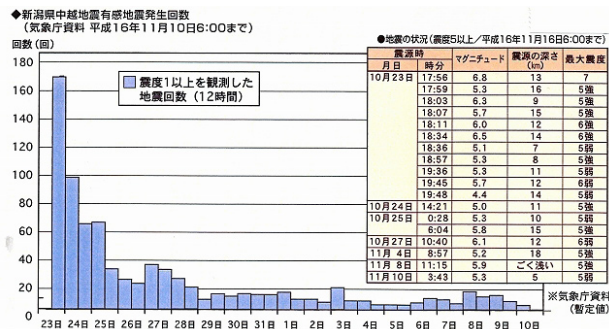
図－1 地震の状況（気象庁資料）

その後も断続的に余震が発生し平成16年12月28日午後7時まで延べ877回（震度1以上）そのうち震度5以上は18回と長期に発生していることが特徴と言える。（図－1）

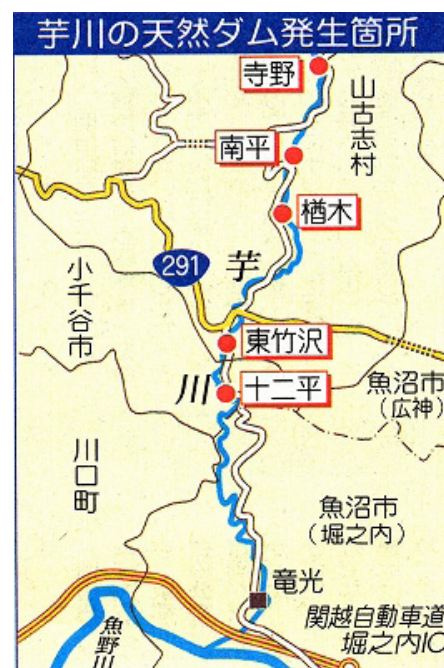
図－2 芋川流域の地滑りダム

山古志村（現：長岡市古志）の芋川流域では地震による地滑りによって5箇所で河道閉塞により地滑りダムが発生し、中でも寺野地区、東竹沢地区における河道閉塞は規模が大きく、集落が水没するなどの被害が発生した。（図－2）

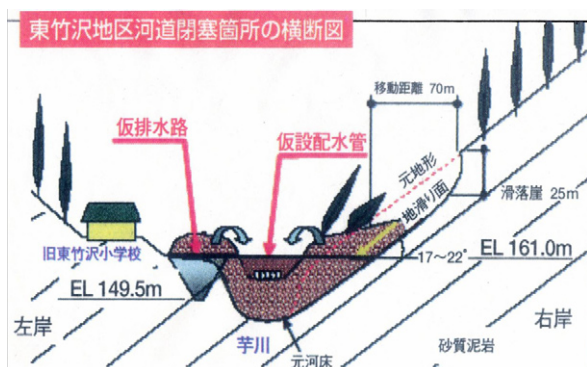
図－３ 地滑りダム断面図

東竹沢地区における地滑りダムの概要は表－1及び図－3に示すとおりで、ダム上流の木箆集落では25世帯中14世帯が浸水・水没した。

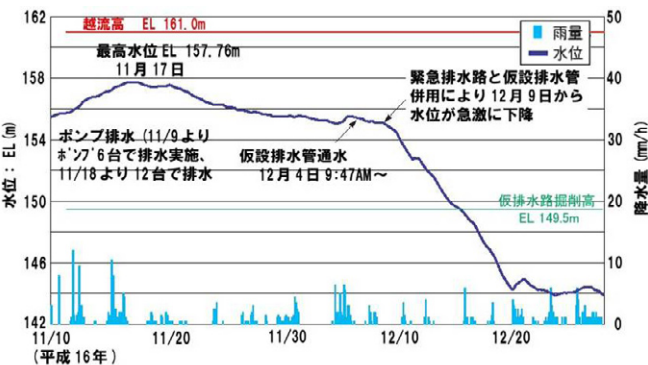
図－5 東竹沢土砂崩れダム水位経過

緊急排水路での排水を継続する中、12月4日に地滑り区域に施工を進めてきた仮設排水管（プラヒューム管φ1000mm×5条・呑口EL155m）からの排水が可能となった。緊急排水路で全揚程限界で運転されていた排水ポンプ10台を、順次移設するとともに、自走式ポンプ装置（北海道開発局応援）1台を併せて運転し更なる水位低下に向けた排水が行われ12月9日からは水位を急激に低下することができた。（図－5）
