## S 2. 橋梁伸縮装置の損傷原因に関する調査研究

施工技術総合研究所 研究第二部 ○小野 秀一

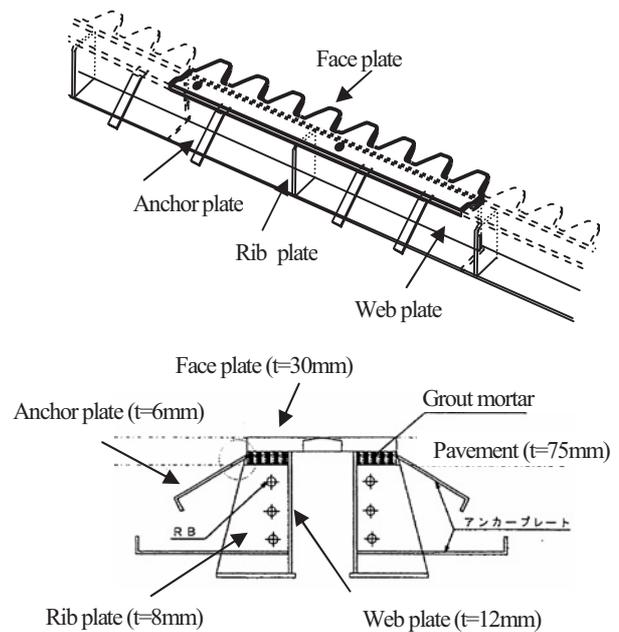
図-2 Steel finger type expansion joint

鋼製フィンガージョイントは図-2に示すように、路面に設置される楕形のフェースプレートと、フェース

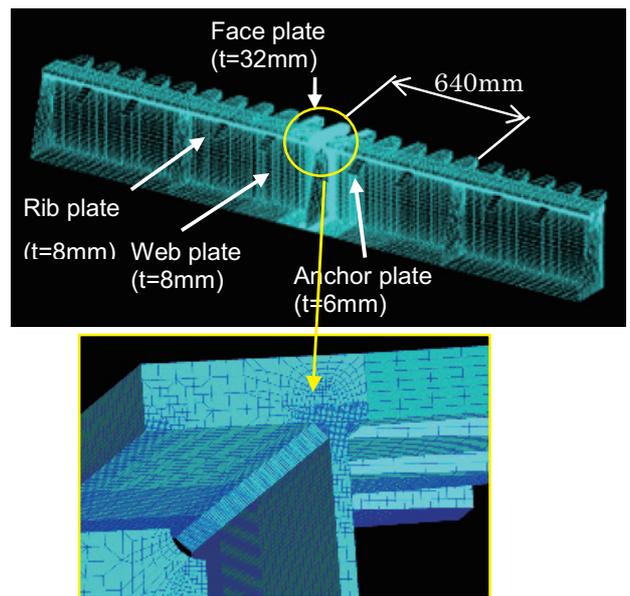
図-7 General view of the FEM model

FEMモデルの概要を図-7に示す。モデルを構成する部材や部材寸法等は、損傷が見つかった実際のフィンガージョイントと同様とした。図に示すように、フェースプレートとウェブプレートはソリッド要素、それ以外の部材についてはシェル要素でモデル化した。

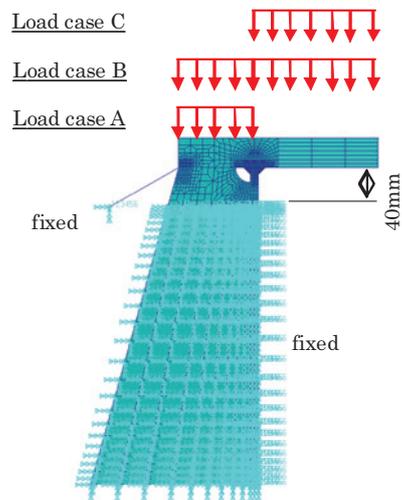
図-8 Loading and boundary conditions

荷重条件は、図-8に示すように、実際の車両が通過する状況を再現できるように移動荷重とし、移動荷重はLoad case A,B,Cの3パターンで表した。ここで、Load case Aはフェースプレートの床版側に、Load case Cはフェースプレートの楕円部に荷重を載荷した場合であり、Load case Bはフェースプレート全面に荷重が載荷された場合である。載荷荷重はLoad case AおよびCは25kN、Load case Bは50kNとした。

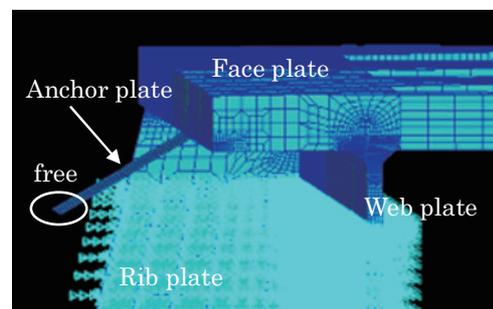
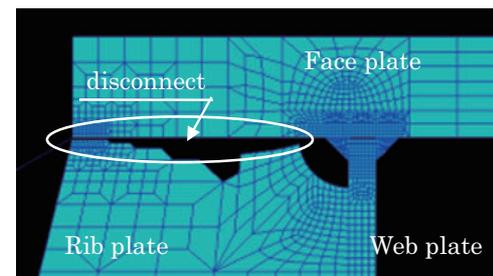
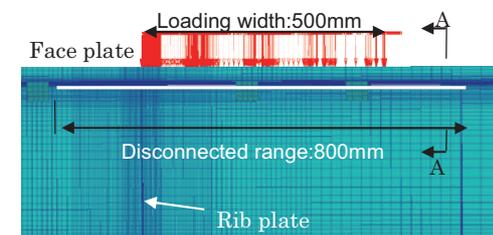
図-9 Analysis models

解析では、図-6に示した損傷過程を検証する目的で、各損傷過程に対応する4つの解析モデル (Model Aは損傷のない健全モデル、Model Bはアンカープレー

ト破断モデル、Model Cはリブプレート破断モデル、Model Dはウェブプレート破断モデル) を用意した。

表-1および表-2は、それぞれ各部の応力範囲と算出された疲労寿命を示す。健全モデルであるModel Aの解析の結果、アンカープレート、リブプレート、ウェブプレート、フェースプレートのそれぞれの応力は、34、35、28、4MPaとなり、各部の疲労寿命は4.7年、18.8年、37.8年、64,000年以上と算出された。よって、最初に破断すると考えられる部材は、アンカープレートとなる。次に、アンカープレートを破断させた解析モデル (Model B) を用いて解析を行ったところ、次に破断する部材は、リブプレートとなる結果が得られた。同様に順次、解析を進めたところ、次はウェブプレートの破断となり、先に実施した損傷ジョイントの詳細調査から推定した損傷過程と一致する。すなわち、図-6に示した破壊メカニズムおよび損傷過程は妥当であると考えられる。

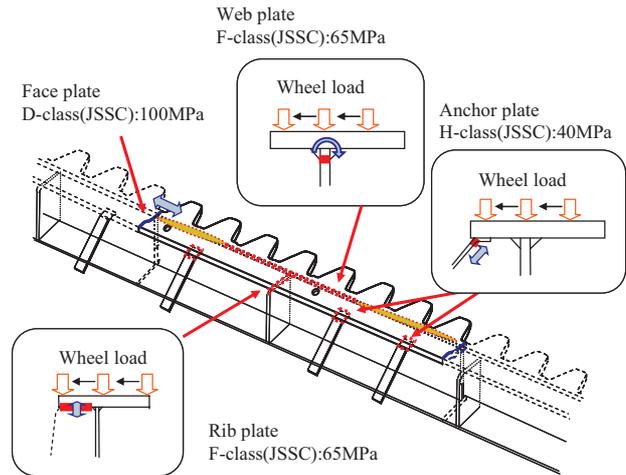
図-10 Fatigue strength of each weld joint

鋼製フィンガージョイント各部の疲労強度を図-10、寿命計算の基礎データとした東名高速道路の軸重頻度分布を図-11に示す。FEM解析結果の一例として、図-12に応力コンター図を示す。この結果では、アンカープレートおよびリブプレートに生じる応力範囲は、それぞれ34MPa、35MPaと算出されている。

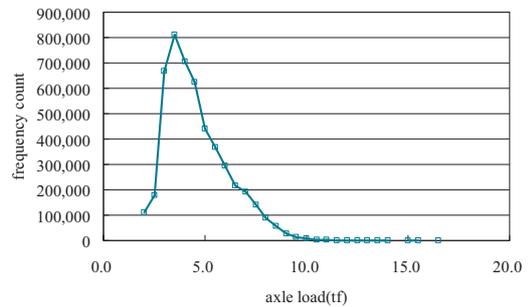
図-11 Frequency histogram of axle load

疲労試験では、32kNの繰り返し载荷を473万回行った時点でフェースプレート試験体が破断した。図-11に示した東名高速道路の軸重分布を基に算出した疲労寿命は、およそ3.2年となった。すなわち、少なくとも

三年に一度は、フェースプレートに疲労き裂が生じていないかどうかを検査することで、フェースプレートの破断による事故を未然に防止することが出来ると考えられる。

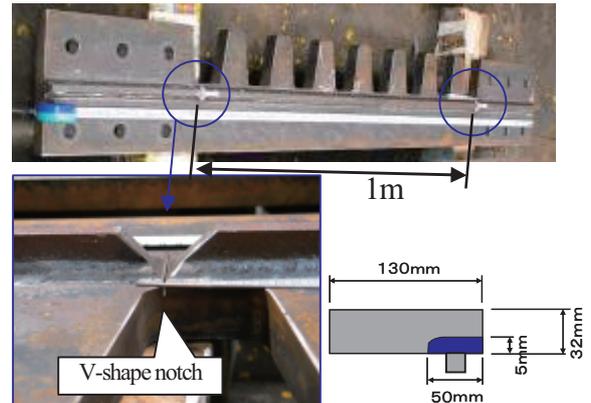
図-13 Face plate specimen

フェースプレート試験体を図-13に示す。試験体の形状寸法は、図-5で示した、実際に損傷が生じていた鋼製フィンガージョイントのフェースプレートを模擬したもので、フェースプレートの板厚32mm、ウェブ

プレート厚8mmである。長さは1.6mとした。また、試験体の両端には、疲労き裂を誘発させるべくV字型のノッチを入れた。

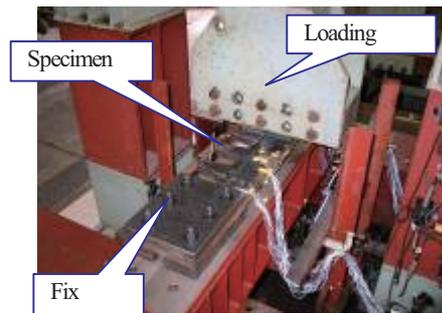
図-14 Fatigue test set-up

試験の载荷姿図を図-14に示す。試験体の両端は固定として、中央に32kNの繰り返し荷重を負荷した。疲労試験中は、磁粉探傷試験を併用した目視観察により、疲労き裂の発生および進展を観察した。また、疲労き裂の起点と進展状況を、疲労試験後に試験体の破断面から確認するために、負荷荷重を正規荷重の1/2にするピーチマーク操作を行った。
