34. 画像診断によるコンクリートの点検、劣化調査技術の開発と適用

清水建設株式会社
清水建設株式会社
清水建設株式会社

○ 久保 昌史
ファン ウォック
前田 敏也

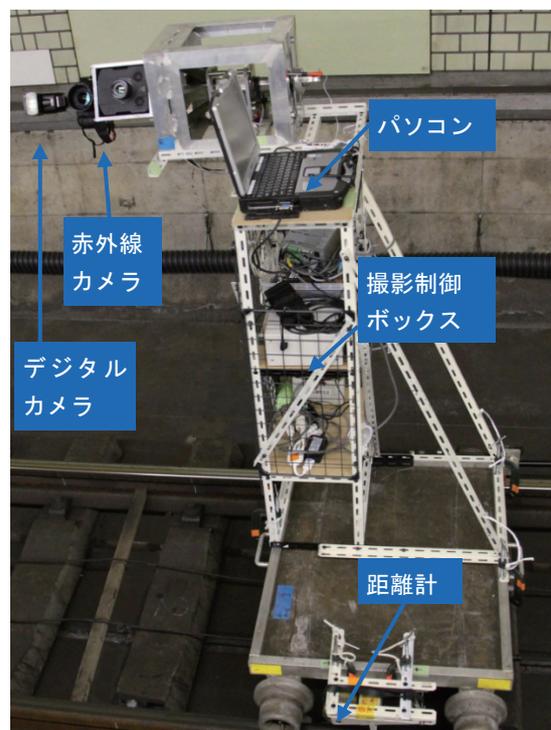
写真-1 撮影装置

写真-1 に撮影状況を、図-1 に画像解析のイメージを示す。

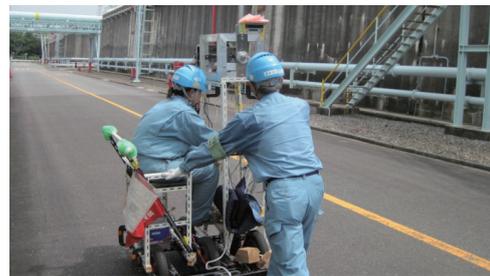
写真-5 撮影状況

写真-5~6に撮影状況を示す。撮影は、撮影機材を搭載した台車を用いて、長さ方向に2m間隔で移動しながら行った。高さ方向については、1回で撮影できる高さが壁面高さの1/3程度であったため、上、中、下に分割して行った。撮影に要した時間は合計80分程度であった。

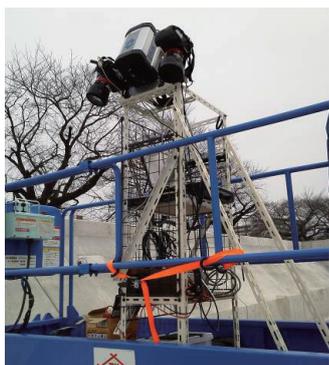
写真-9 カメラ設置状況

撮影は、クローラー式垂直昇降型高所作業車を使用して、地上6mの高さからスラブ面を連続撮影した。撮影機材は、撮影架台に搭載した2台のデジタルカメラと1台の赤外線カメラ、パソコン、コントロールボックス、バッテリーなどで、撮影架台は固定バンドを用いて作業床に固定した。ひび割れ幅0.2mmを抽出するために必要な画角は6.0×5.0mであったため、ラップする範囲を考慮して1回の撮影範囲は長辺方向に5.0m、短辺方向に4.0mとした。撮影は、スラブの長辺方向に設定し

写真-9にカメラ設置状況を、写真-10に撮影状況をそれぞれ示す。
