31. 排水機場における状態監視診断技術の適用について

(国研) 土木研究所 寒地土木研究所 ○平地 一典
(国研) 土木研究所 寒地土木研究所 澤口 重夫

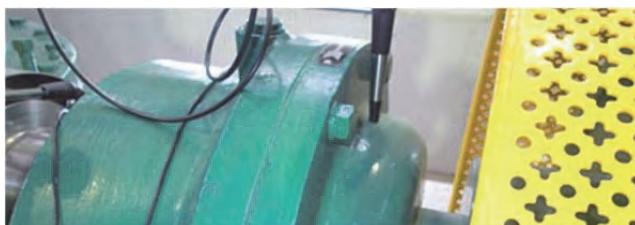
図-11 SPMによる計測

この減速機で発生したショックパルスの周波数解析からは、低回転であっても特徴的な周波数成分が得られた。この軸受の仕様を元に得られた内輪傷に起因する損傷周波数の基本成分と、その2倍3倍の周波数成分があることから軸受の内輪に傷がある可能性が推測され、今後の変化を注視する必要がある。ただし、計測ポイントの違いにより解析結果が変わることがあり、特に排水機場は設置場所により設備の形状が違うため、計測ポイントの選定方法の確立が必要である。
